Rapport de mission de repérage des matériaux et produits contenant de l'amiante avant réalisation de travaux

Référence : RAAT_81LAA0103

Le 11/06/2021

Adresse : 1 place DU FRONT POPULAIRE 77186 NOISIEL

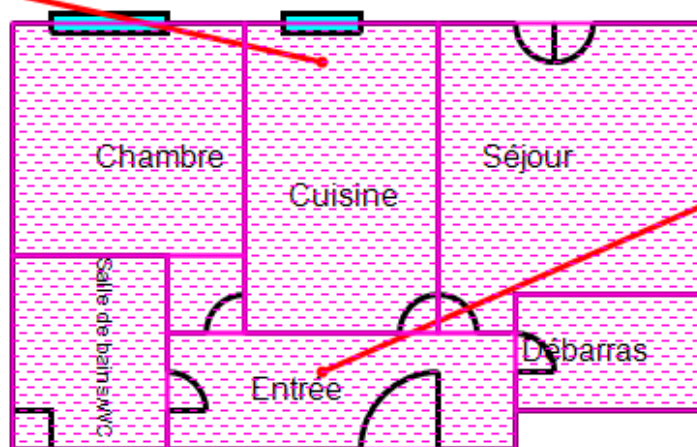
N° Local	Local	Elément	Zone	Matériau / Produit	Méthode	référence du prélèvement	état de dégradation abrégé	(AVT2019) Quantification
1	Entrée	Plafond	Plafond	Enduit / Plâtre - Peinture	Résultat d'analyse (P006)	P006	MD	
2	Salle de bains/WC	Plafond	Plafond	Enduit / Plâtre - Peinture	Résultat d'analyse (P007)	P007	MD	
3	Chambre	Plafond	Plafond	Enduit / Plâtre - Peinture	Résultat d'analyse (P006)	P006	MD	
4	Cuisine	Plafond	Plafond	Enduit / Plâtre - Peinture	Résultat d'analyse (P007)	P007	MD	
5	Séjour	Plafond	Plafond	Enduit / Plâtre - Peinture	Résultat d'analyse (P006)	P006	MD
