Rapport de mission de repérage des matériaux et produits contenant de l'amiante avant réalisation de travaux

Référence : RAAT_81LAA0303

Le 16/07/2021

Adresse : 1 place DU FRONT POPULAIRE 77186 NOISIEL

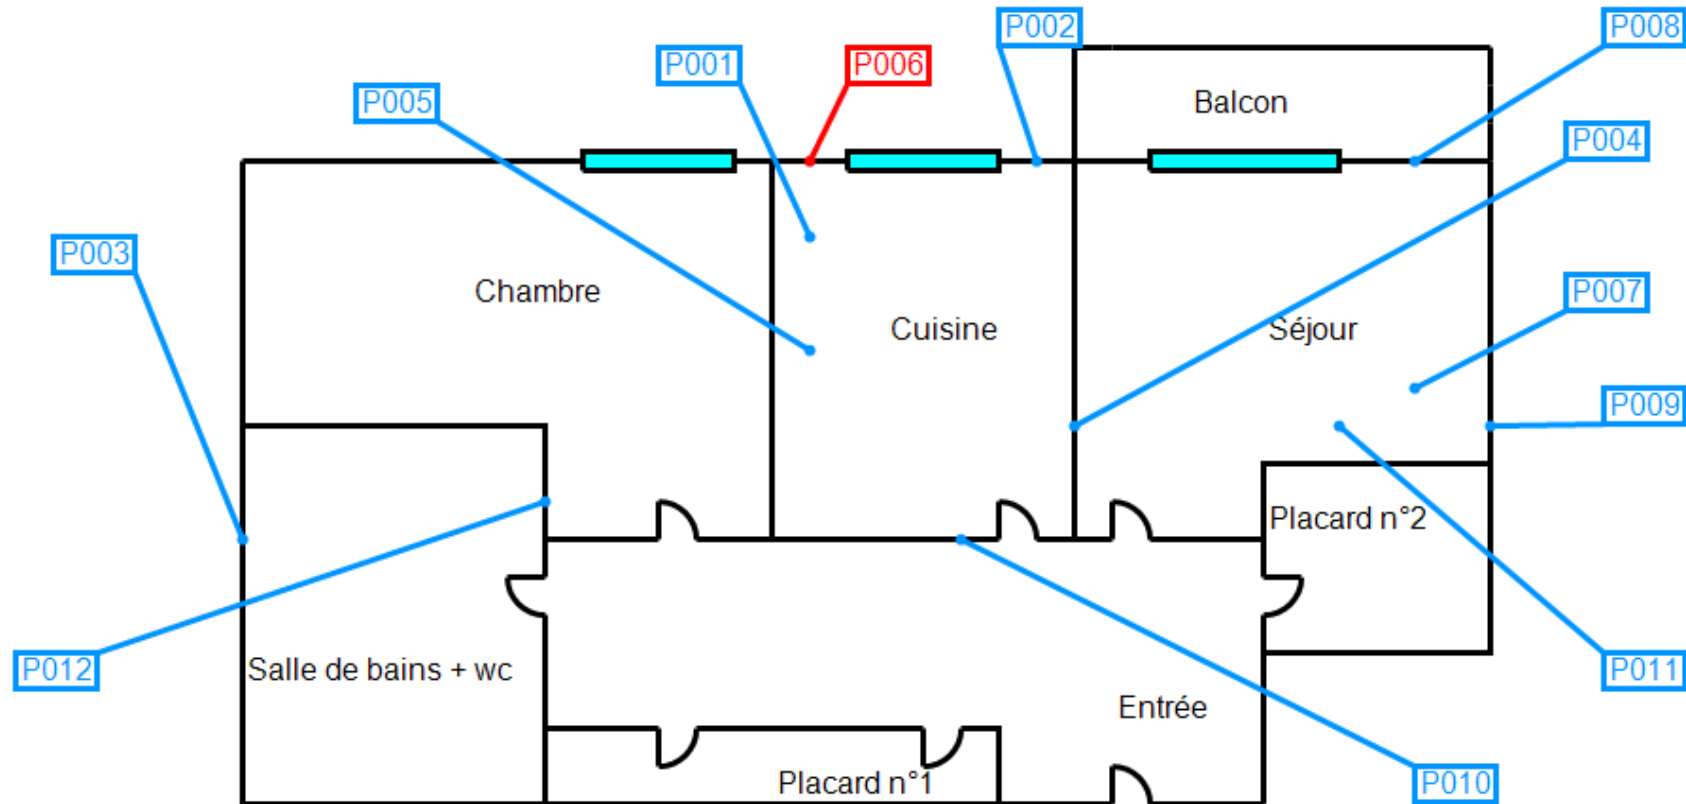
Planche de repérage

Cliant :	HABITAT 77 OPH DE SEINE ET	Titre :	Localisation prélèvement	
N° dossier :	RAAT_81LAA0303	Adresse :	Bâtiment 1 place DU FRONT POPULAIRE 77186 NOISIEL	
N° planche :	1/2			Version : 0
Type :	Croquis			
Date :	30/07/2021	Localisation / Bâtiment :		
Intervenant :	MARTIN Olivier	Niveau :		
Origine du plan :	Cabinet de diagnostics	Commentaire :

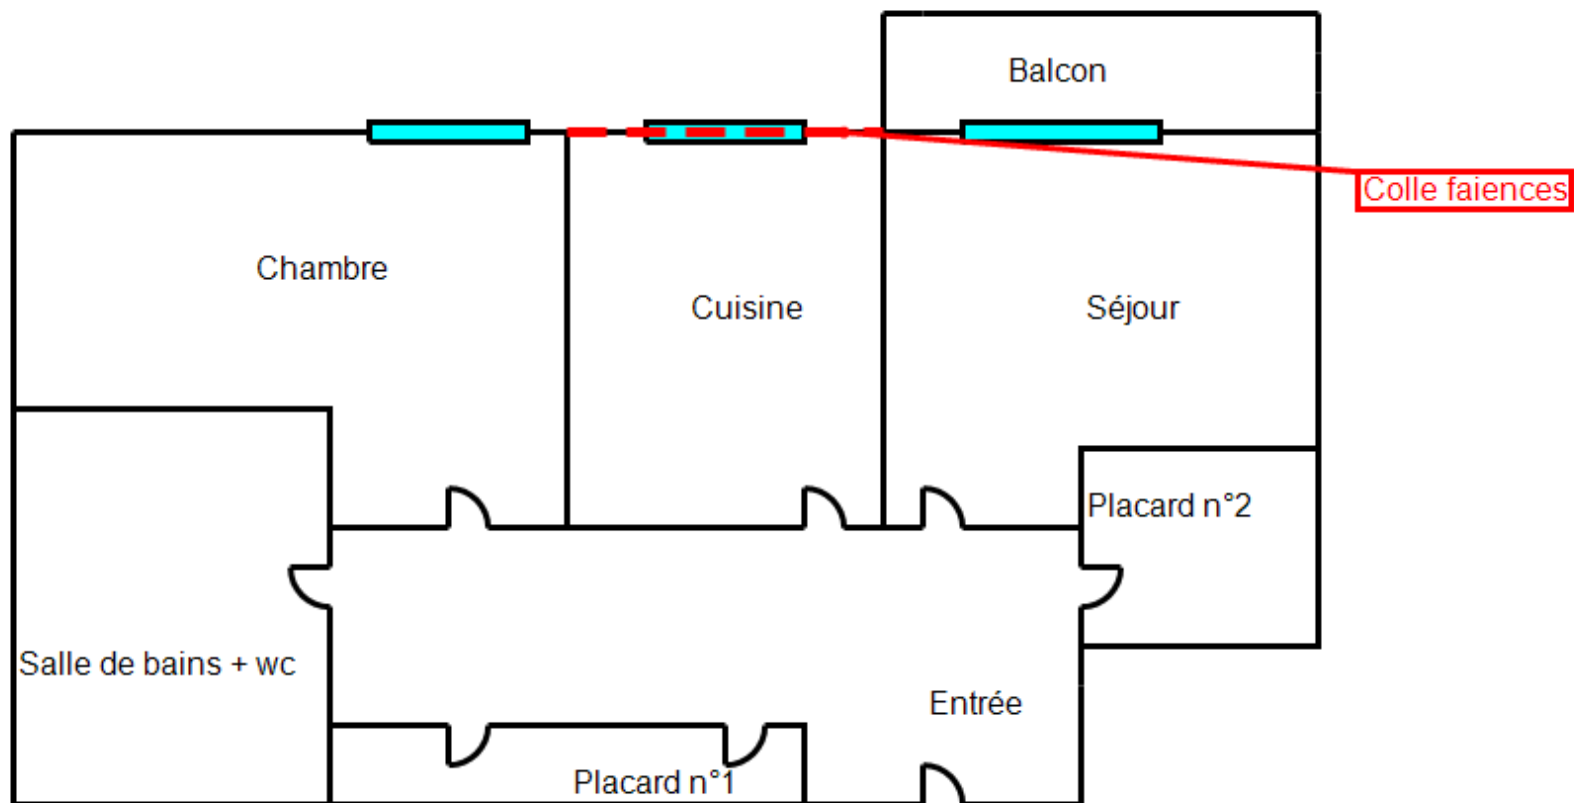
Planche de repérage

N° Local	Local	Elément	Zone	Matériau / Produit	Méthode	référence du prélèvement	état de dégradation abrégé	(AVT2019) Quantification
5	Cuisine	Mur	D	Colle - Faïence	Résultat d'analyse (P006)	P006	MD

Client :	HABITAT 77 OPH DE SEINE ET	Titre :	Localisation amiante
N° dossier :	RAAT_81LAA0303	Adresse :	Bâtiment 1 place DU FRONT POPULAIRE 77186 NOISIEL
N° planche :	2/2		
Type :	Croquis		
Date :	30/07/2021	Localisation / Bâtiment :	
Intervenant :	MARTIN Olivier	Niveau :	
Origine du plan :	Cabinet de diagnostics	Commentaire :
