**Rapport de mission de repérage des matériaux et produits contenant de l'amiante dans les immeubles bâtis avant réalisation de travaux**

Numéro de dossier : RAAT\_81LAE0004

Date du repérage : 02/10/2024

| Adresse | Rue : ..... <b>5 Place Du Front Populaire (81LAE0004)</b><br>Bât., escalier, niveau, appartement n°, lot n°:<br><b>Bat. B000; Esc. AE; Etage RDC; Porte 4, Lot numéro 81LAE0004</b><br>Code postal, ville : . <b>77186 Noisiel (France)</b> |

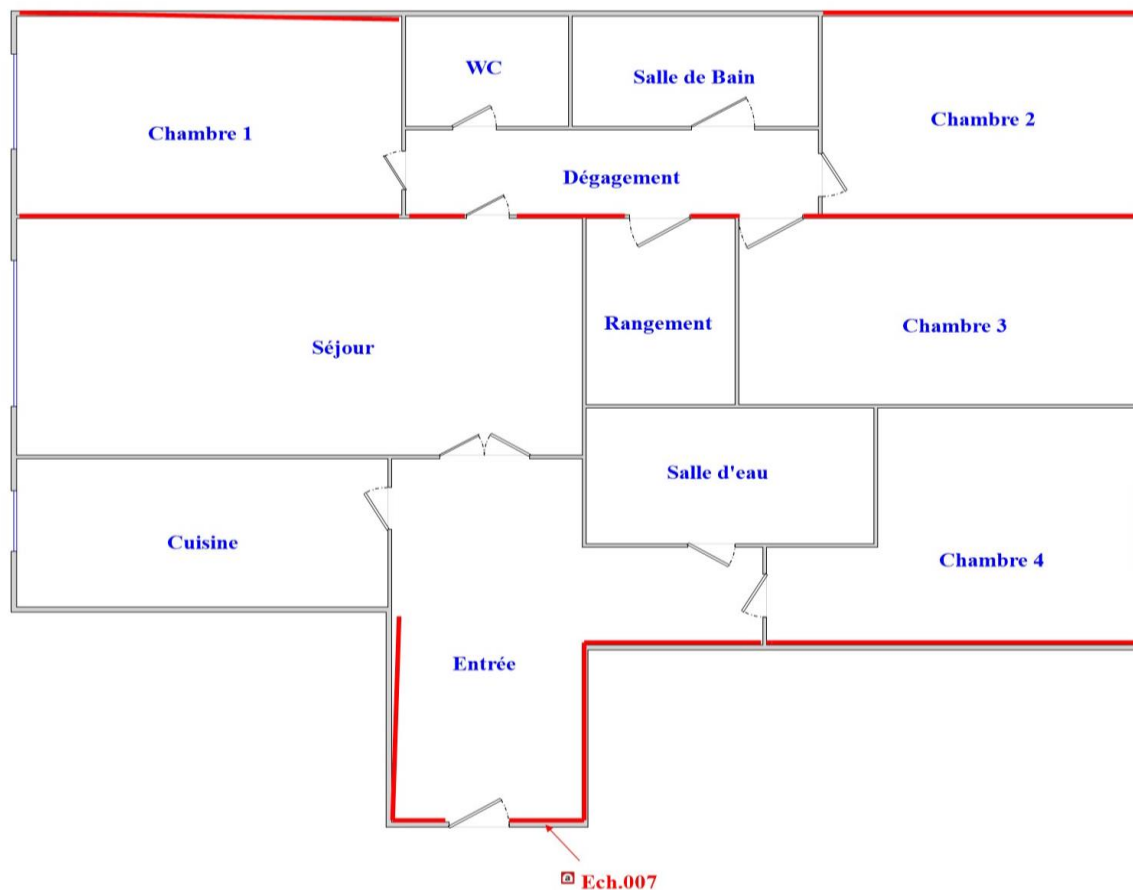
**Localisation des prélèvements ou des matériaux amiantés**

Zone en rouge : matériaux amiantés

**— : ENDUIT MUR AMIANTE**
