Rapport de mission de repérage des matériaux et produits contenant de l'amiante avant réalisation de travaux

1 ALLEE G. BRAQUE

MODULE 85LAA0302
77420 CHAMPS SUR MARNE

RAPPORT N° :	85LAA0302	Laboratoire d'Analyses :	ITGA
Repérage réalisé le :	12/03/2019	Adresse laboratoire :	3 RUE ARMAND HERPIN LACROIX - CS 46537 35065 RENNES CEDEX
Accompagnateur :		Numéro d'accréditation :	1-5967
Par :	Abdessamad RHENZOUR	Organisme d'assurance professionnelle :	AXA France
N° certificat :	DTI3342	Adresse assurance :	313 Terrasses de l'Arche 92727 NANTERRE CEDEX
Date d'obtention :	23/11/2017	N° de contrat d'assurance :	10158549604
Organisme certificateur	DEKRA 5 avenue Garlande - 92220 BAGNEUX	Date de validité :	31/12/2019

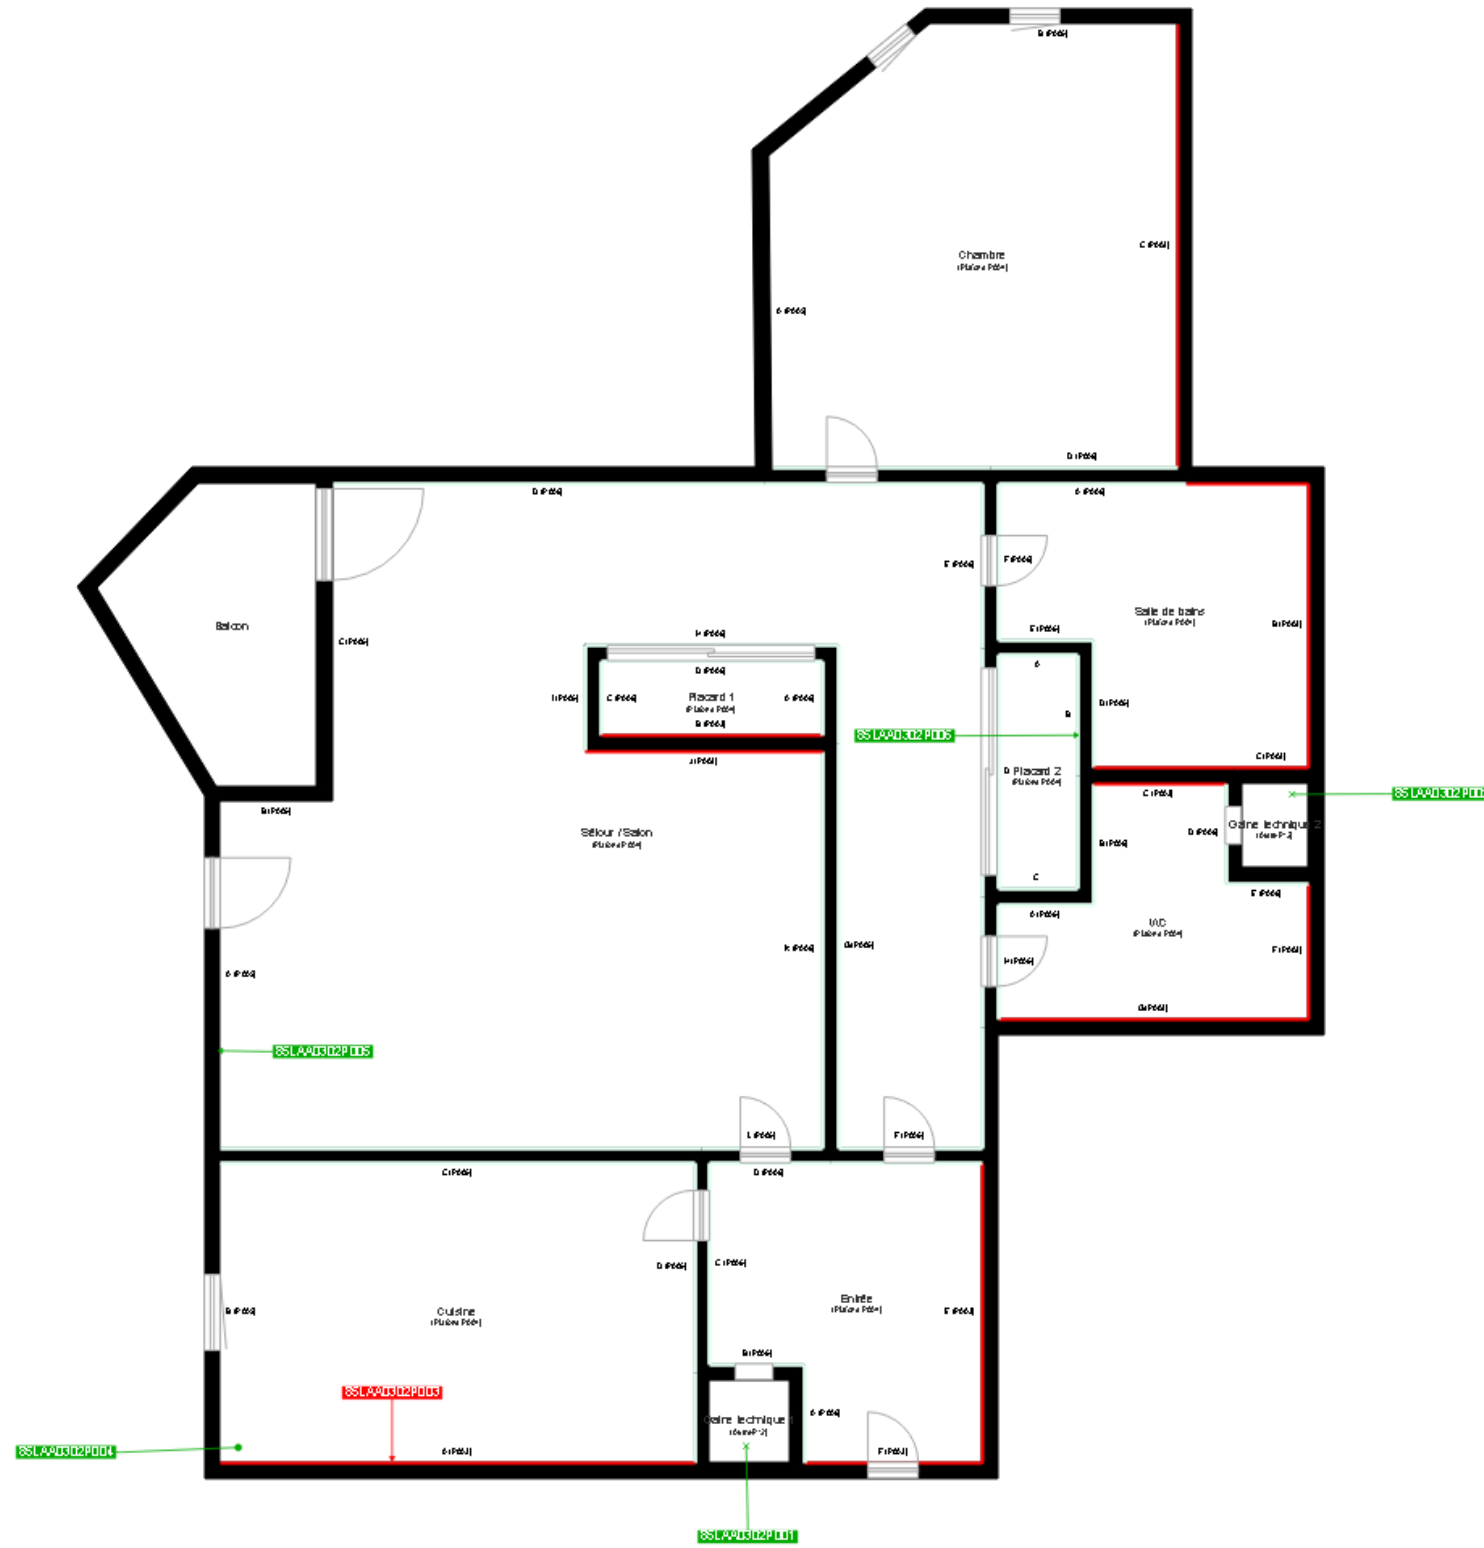
PIECE	ETAGE	ELEMENTS	DESCRIPTIF LABORATOIRE	Echantillon	REPERAGE	ETAT	RESULTAT	METHODE
Entrée	RC	Enduit / Peinture béton	Matériau gris en faible quantité non séparable + enduit beige en faible quantité en vrac non séparable + peintures multiples non séparable	85LAA0302P003	Mur E	DEGRADATION PARTIELLE	Amiante détecté (Chrysotile)	ZPSO
Entrée	RC	Enduit / Peinture béton	Matériau gris en faible quantité non séparable + enduit beige en faible quantité en vrac non séparable + peintures multiples non séparable	85LAA0302P003	Mur F	DEGRADATION PARTIELLE	Amiante détecté (Chrysotile)	ZPSO

PIECE	ETAGE	ELEMENTS	DESCRIPTIF LABORATOIRE	Echantillon	REPERAGE	ETAT	RESULTAT	METHODE
Cuisine	RC	Enduit / Peinture béton	Matériau gris en faible quantité non séparable + enduit beige en faible quantité en vrac non séparable + peintures multiples non séparable	85LAA0302P003	Mur A	DEGRADATION PARTIELLE	Amiante détecté (Chrysotile)	ZPSO
Placard 1	RC	Enduit / Peinture béton	Matériau gris en faible quantité non séparable + enduit beige en faible quantité en vrac non séparable + peintures multiples non séparable	85LAA0302P003	Mur B	DEGRADATION PARTIELLE	Amiante détecté (Chrysotile)	ZPSO
WC	RC	Enduit / Peinture béton	Matériau gris en faible quantité non séparable + enduit beige en faible quantité en vrac non séparable + peintures multiples non séparable	85LAA0302P003	Mur C	DEGRADATION PARTIELLE	Amiante détecté (Chrysotile)	ZPSO
WC	RC	Enduit / Peinture béton	Matériau gris en faible quantité non séparable + enduit beige en faible quantité en vrac non séparable + peintures multiples non séparable	85LAA0302P003	Mur F	DEGRADATION PARTIELLE	Amiante détecté (Chrysotile)	ZPSO

PIECE	ETAGE	ELEMENTS	DESCRIPTIF LABORATOIRE	Echantillon	REPERAGE	ETAT	RESULTAT	METHODE
WC	RC	Enduit / Peinture béton	Matériau gris en faible quantité non séparable + enduit beige en faible quantité en vrac non séparable + peintures multiples non séparable	85LAA0302P003	Mur G	DEGRADATION PARTIELLE	Amiante détecté (Chrysotile)	ZPSO
Salle de bains	RC	Enduit / Peinture béton	Matériau gris en faible quantité non séparable + enduit beige en faible quantité en vrac non séparable + peintures multiples non séparable	85LAA0302P003	Mur B	DEGRADATION PARTIELLE	Amiante détecté (Chrysotile)	ZPSO
Salle de bains	RC	Enduit / Peinture béton	Matériau gris en faible quantité non séparable + enduit beige en faible quantité en vrac non séparable + peintures multiples non séparable	85LAA0302P003	Mur C	DEGRADATION PARTIELLE	Amiante détecté (Chrysotile)	ZPSO
Séjour / Salon	RC	Enduit / Peinture béton	Matériau gris en faible quantité non séparable + enduit beige en faible quantité en vrac non séparable + peintures multiples non séparable	85LAA0302P003	Mur J	DEGRADATION PARTIELLE	Amiante détecté (Chrysotile)	ZPSO

PIECE	ETAGE	ELEMENTS	DESCRIPTIF LABORATOIRE	Echantillon	REPERAGE	ETAT	RESULTAT	METHODE
Chambre	RC	Enduit / Peinture béton	Matériau gris en faible quantité non séparable + enduit beige en faible quantité en vrac non séparable + peintures multiples non séparable	85LAA0302P003	Mur C	DEGRADATION PARTIELLE	Amiante détecté (Chrysotile)	ZPSO
