Rapport de repérage des matériaux et produits contenant de l'amiante avant relocation d'un bien

Numéro de dossier : RAAT_85LAG0202
Date du repérage : 30/09/2021

N° Groupe	N° Bâtiment	N° Allée	N° Logement
85		8	0202

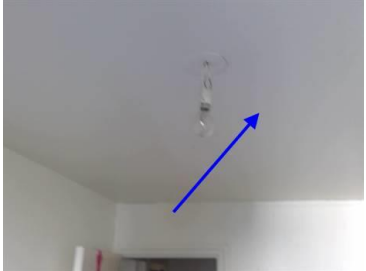
Localisation	Identifiant + Description	Photo
Cuisine; WC	<p><u>Identifiant:</u> ZPSO-001 <u>Réf. échantillon:</u> Ech.001 <u>Réf. laboratoire:</u> 21H029637-001 <u>Description:</u> Dalle de sol <u>Composant de la construction:</u> 5 - Planchers et planchers techniques - Revêtements de sols <u>Partie à sonder:</u> Dalle de sol <u>Liste selon annexe.13-9 du CSP:</u> B</p>	 
Cuisine; Salle de bains; WC	<p><u>Identifiant:</u> ZPSO-002 <u>Réf. échantillon:</u> Ech.002 <u>Réf. laboratoire:</u> 21H029637-002 <u>Description:</u> Enduit à base de plâtre lissé ou taloché <u>Composant de la construction:</u> 3 - Parois verticales intérieures - Murs et cloisons maçonnés <u>Partie à sonder:</u> Enduit à base de plâtre lissé ou taloché</p>	 
	<p><u>Identifiant:</u> ZPSO-003 <u>Réf. échantillon:</u> Ech.003 <u>Réf. laboratoire:</u> 21H029637-003 <u>Description:</u> Enduit à base de plâtre lissé ou taloché <u>Composant de la construction:</u> 3 - Parois verticales intérieures - Murs et cloisons maçonnés <u>Partie à sonder:</u> Enduit à base de plâtre lissé ou taloché</p>

<p><u>Identifiant:</u> ZPSO-004 <u>Réf. échantillon:</u> Ech.004 <u>Réf. laboratoire:</u> 21H029637-004 <u>Description:</u> Enduits à base de plâtre ou ciment projetés, lissés ou talochés <u>Composant de la construction:</u> 3 - Parois verticales intérieures - Cloisons sèches (assemblées, préfabriquées) <u>Partie à sonder:</u> Enduits à base de plâtre ou ciment projetés, lissés ou talochés</p>	 
	<p><u>Identifiant:</u> ZPSO-005 <u>Réf. échantillon:</u> Ech.005 <u>Réf. laboratoire:</u> 21H029637-005 <u>Description:</u> Enduit à base de plâtre lissé ou taloché <u>Composant de la construction:</u> 4 - Plafonds et faux plafonds - Plafonds <u>Partie à sonder:</u> Enduit à base de plâtre lissé ou taloché</p>
