## Rapport de mission de repérage des matériaux et produits contenant de l'amiante avant réalisation de travaux

17 COURS DES ROCHES

MODULE 86LAB0402

77186 NOISIEL

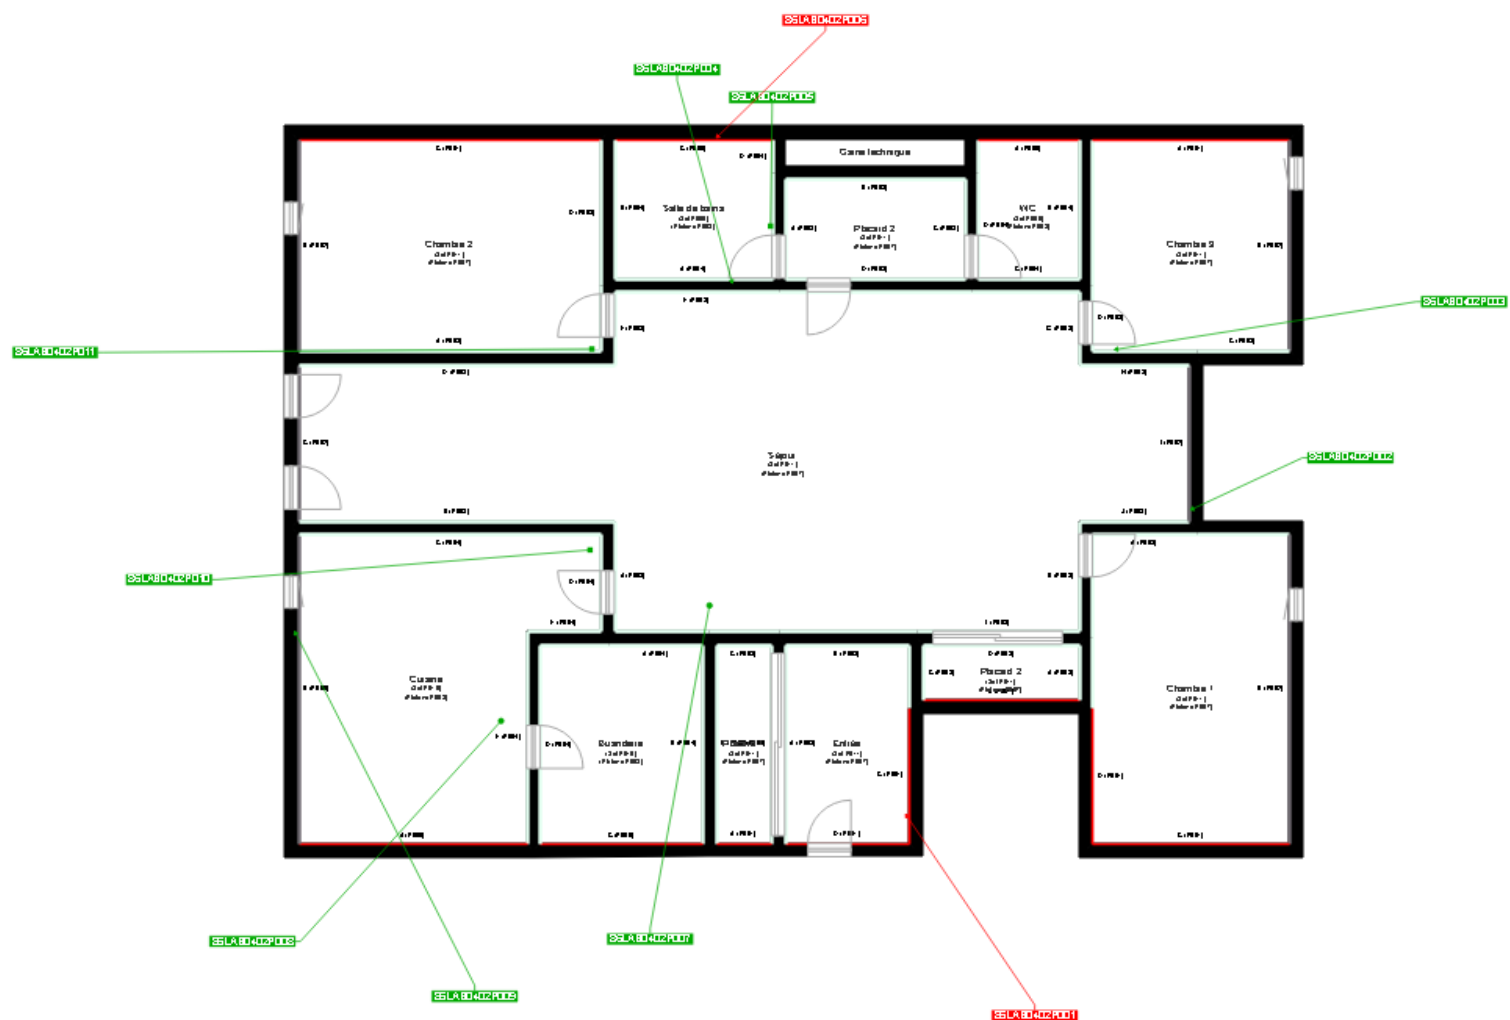
PIECE	ETAGE	ELEMENTS	DESRIPTIF LABORATOIRE	REPERAGE	Echantillon	METHODE	ETAT	RESULTAT
Entrée	RC	Enduit béton	Enduit gris en vrac hétérogène non séparable + peinture non séparable	Mur C	86LAB0402P001	RESULTAT ANALYSE	BON ETAT	Amiante détecté (Chrysotile)
Salle de bains	RC	Enduit béton	Enduit plâtreux blanc en vrac non séparable + peinture non séparable + matériau gris en vrac hétérogène non séparable	Mur C	86LAB0402P006	RESULTAT ANALYSE	BON ETAT	Amiante détecté (Chrysotile)
