Pré-Rapport du 04/05/2022 de la mission de repérage des matériaux et produits contenant de l'amiante dans les immeubles bâtis avant réalisation de travaux

Numéro de dossier : RAAT-PG86 2022 7781 BAT 10
Date du repérage : 07/04/2022

Adresse	Rue : 43 cours des roches Bât., escalier, niveau, appartement n°, lot n° : Bat. 43; Esc. 43 Lot numéro Non communiqué, Code postal, ville : . 77186 NOISIEL
Périmètre de repérage : Ensemble des parties communes
Type de logement : Parties communes
Fonction principale du bâtiment : Habitation (parties communes)
Date de construction : Date du permis de construire non connue

Réfection ensemble des parties communes

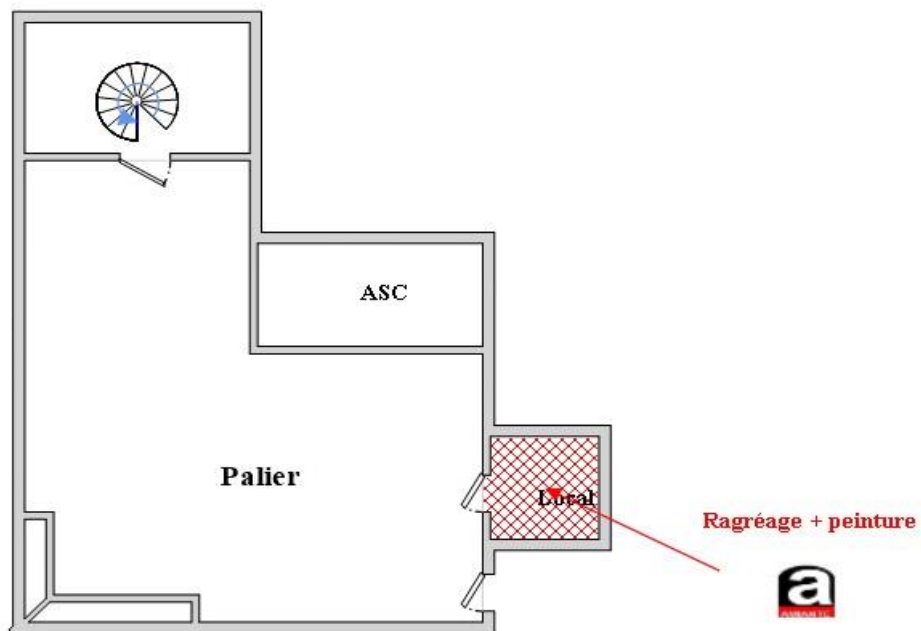
Localisation des prélèvements ou des matériaux amiantés

Zone en rouge : matériaux amiantés

Zone orange : matériaux susceptibles de contenir de l'amiante
