Rapport de mission de repérage des matériaux et produits contenant de l'amiante dans les immeubles bâtis avant réalisation de travaux

Numéro de dossier : RAAT-PG 86 20227781 BAT 2
Date du repérage : 04/04/2022

Immeuble bâti visité	
Adresse	Rue : 1 Square Auguste Comté (PG 86 20227781) Bât., escalier, niveau, appartement n°, lot n°: Bat. 1; Esc. 1 Lot numéro PG 86 20227781, Code postal, ville : . 77186 NOISIEL
Périmètre de repérage : Ensemble des parties communes
Type de logement : Fonction principale du bâtiment : Date de construction : Parties communes Habitation (parties communes) NC

Réfection ensemble des parties communes

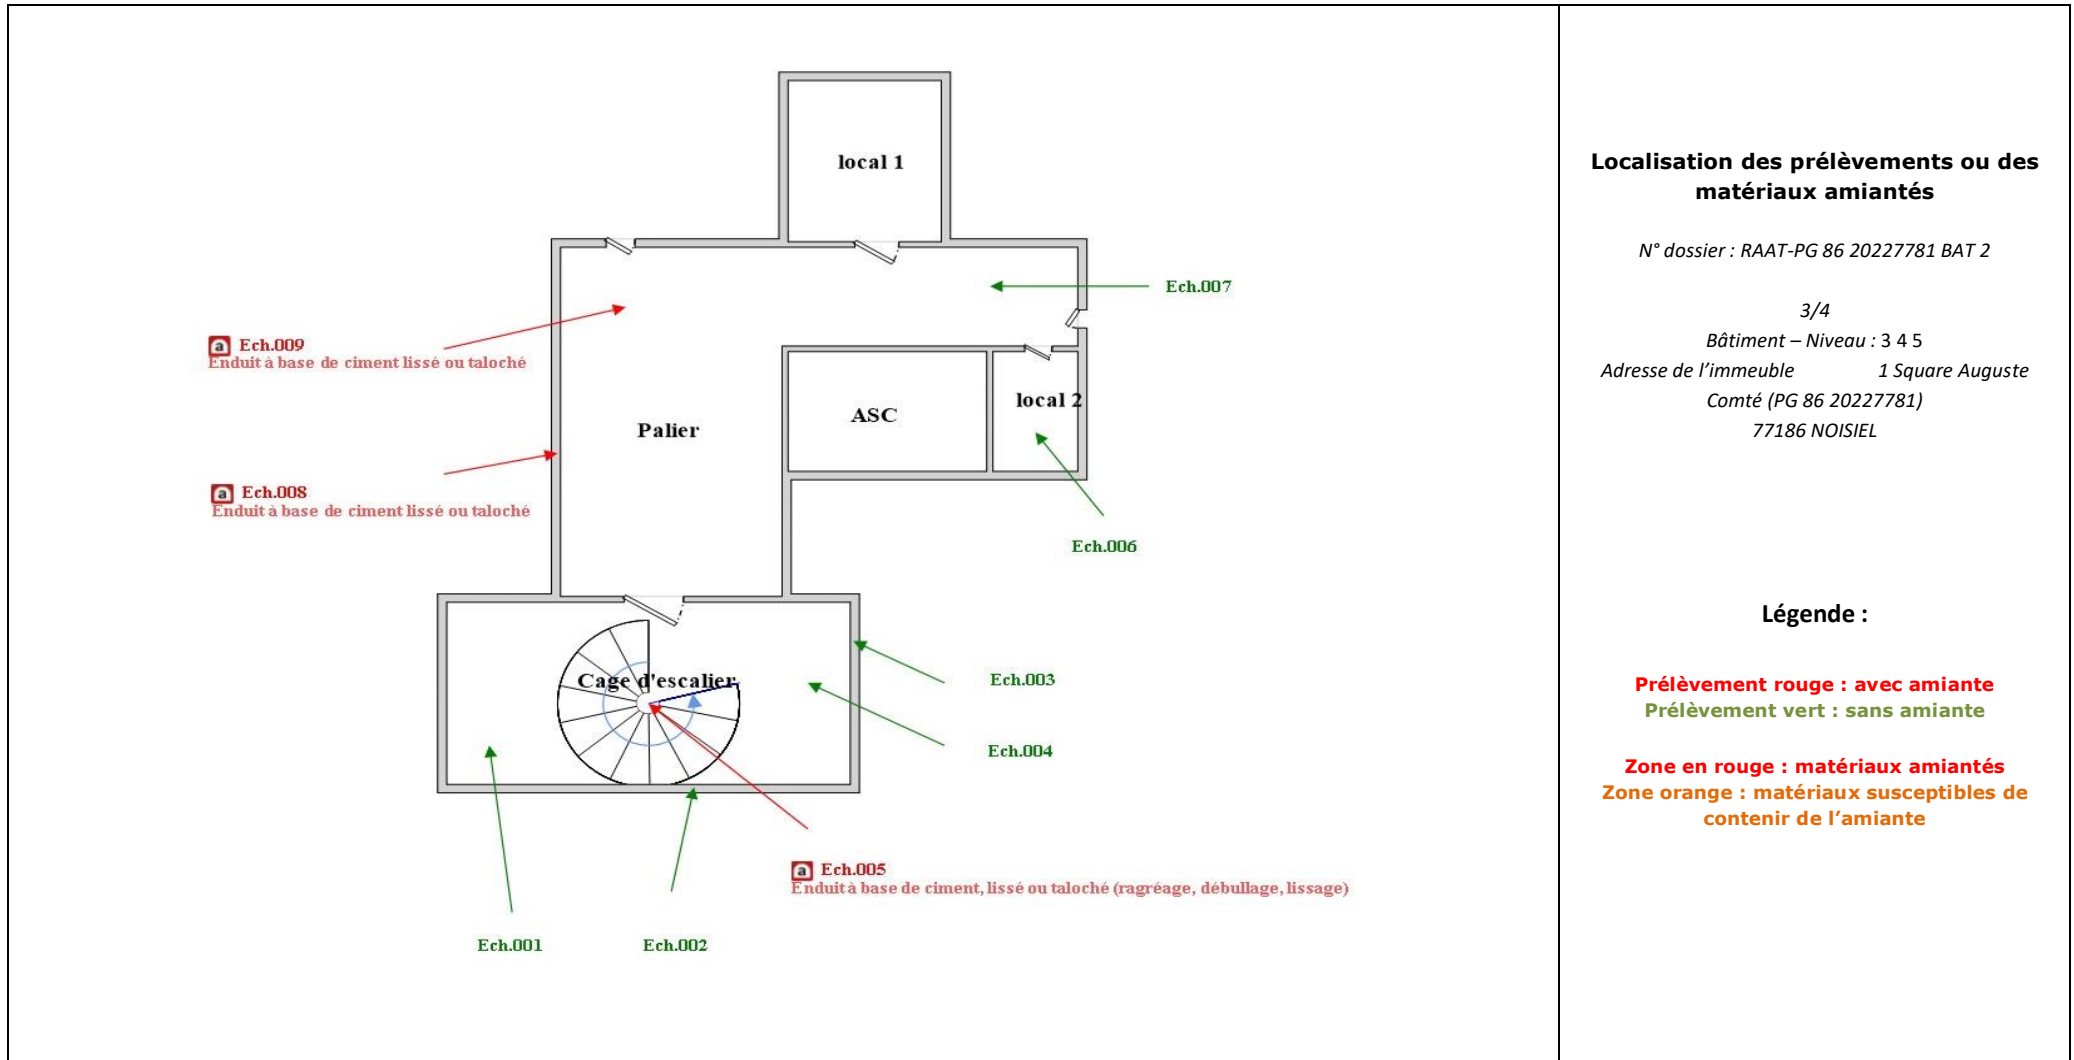
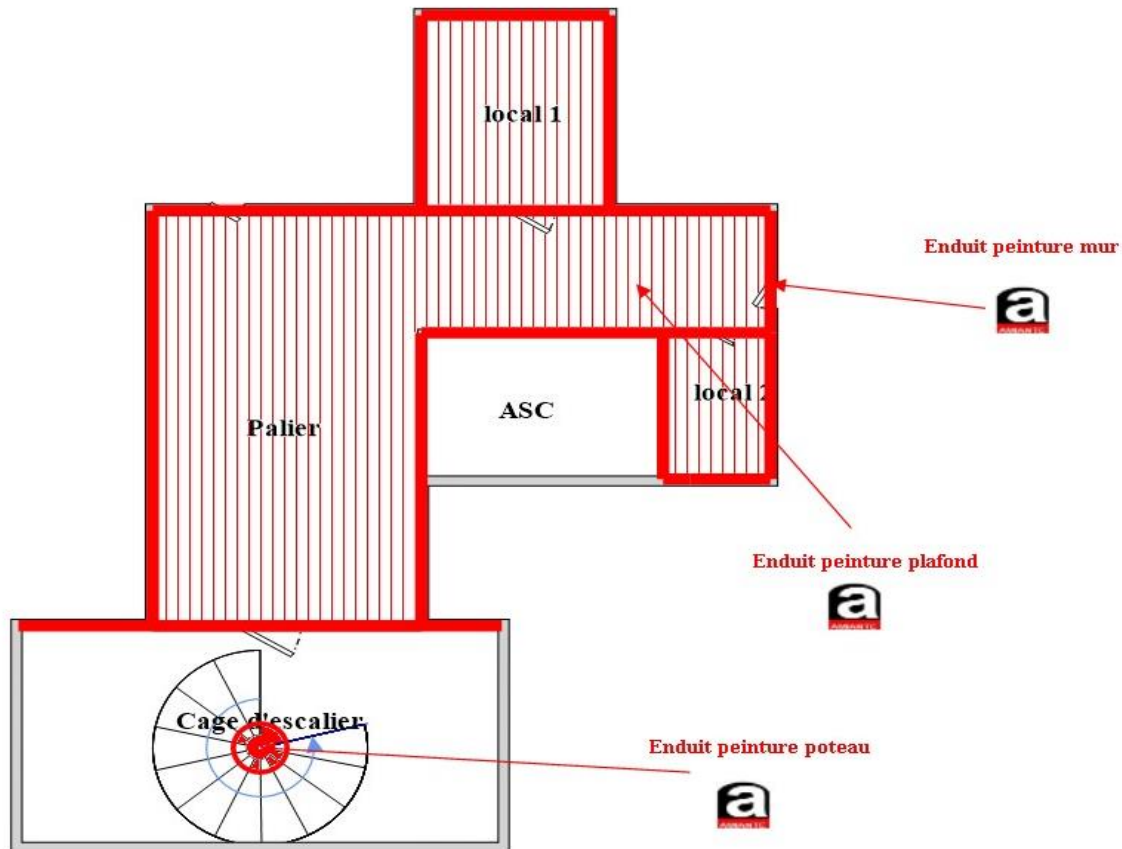
Localisation des prélèvements ou des matériaux amiantés

Zone en rouge : matériaux amiantés

Zone orange : matériaux susceptibles de contenir de l'amianté
