## Rapport de mission de repérage des matériaux et produits contenant de l'amiante avant réalisation de travaux

**Référence : RAAT\_86LAI0103**

Le 16/07/2021

Adresse : 1 Square Hippolyte Taine 77186 NOISIEL

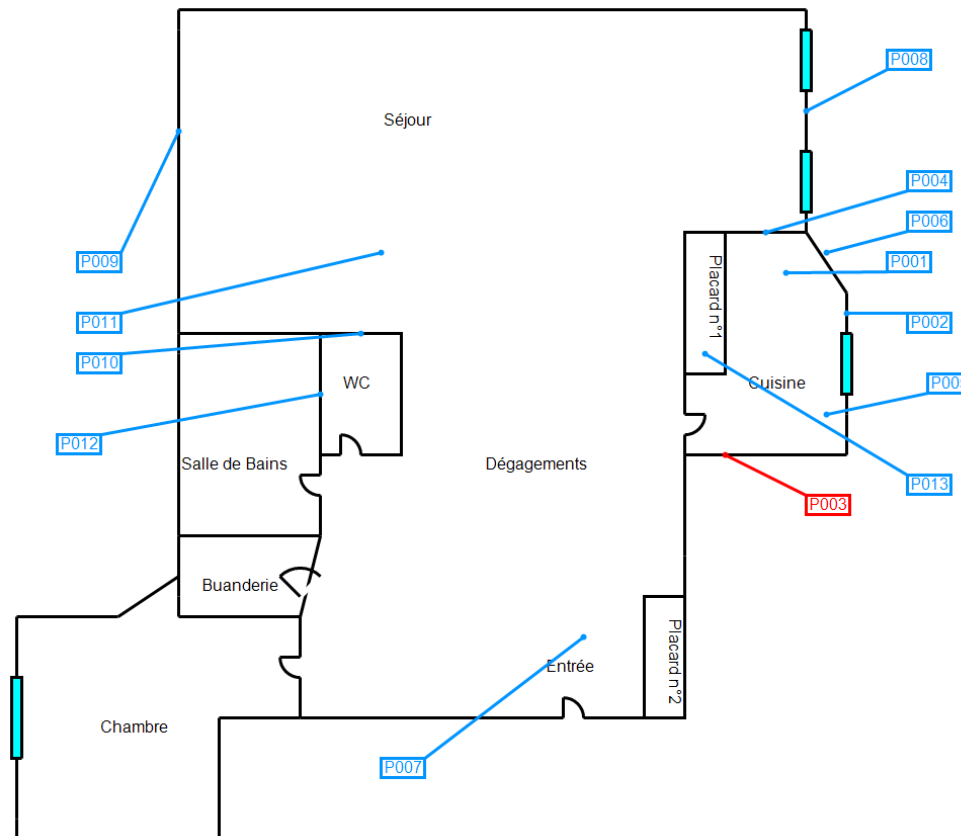
## Planche de repérage

N° Local	Local	Elément	Zone	Matériau / Produit	Méthode	référence du prélèvement	état de dégradation abrégé	(AVT2019) Quantification
4	Buanderie	Mur	C	Béton / Enduit / Plâtre - Peinture	Résultat d'analyse (P003)	P003	MND	
5	Salle de Bains	Mur	C	Béton / Enduit / Plâtre - Peinture	Résultat d'analyse (P003)	P003	MND	
9	Cuisine	Mur	F	Béton / Enduit / Plâtre - Peinture	Résultat d'analyse (P003)	P003	MND
