Rapport de mission de repérage des matériaux et produits contenant de l'amiante avant réalisation de travaux

Norme NF X 46-020 V .2017

8 SQUARE MENDES FRANCE

77340 PONTAULT COMBAULT

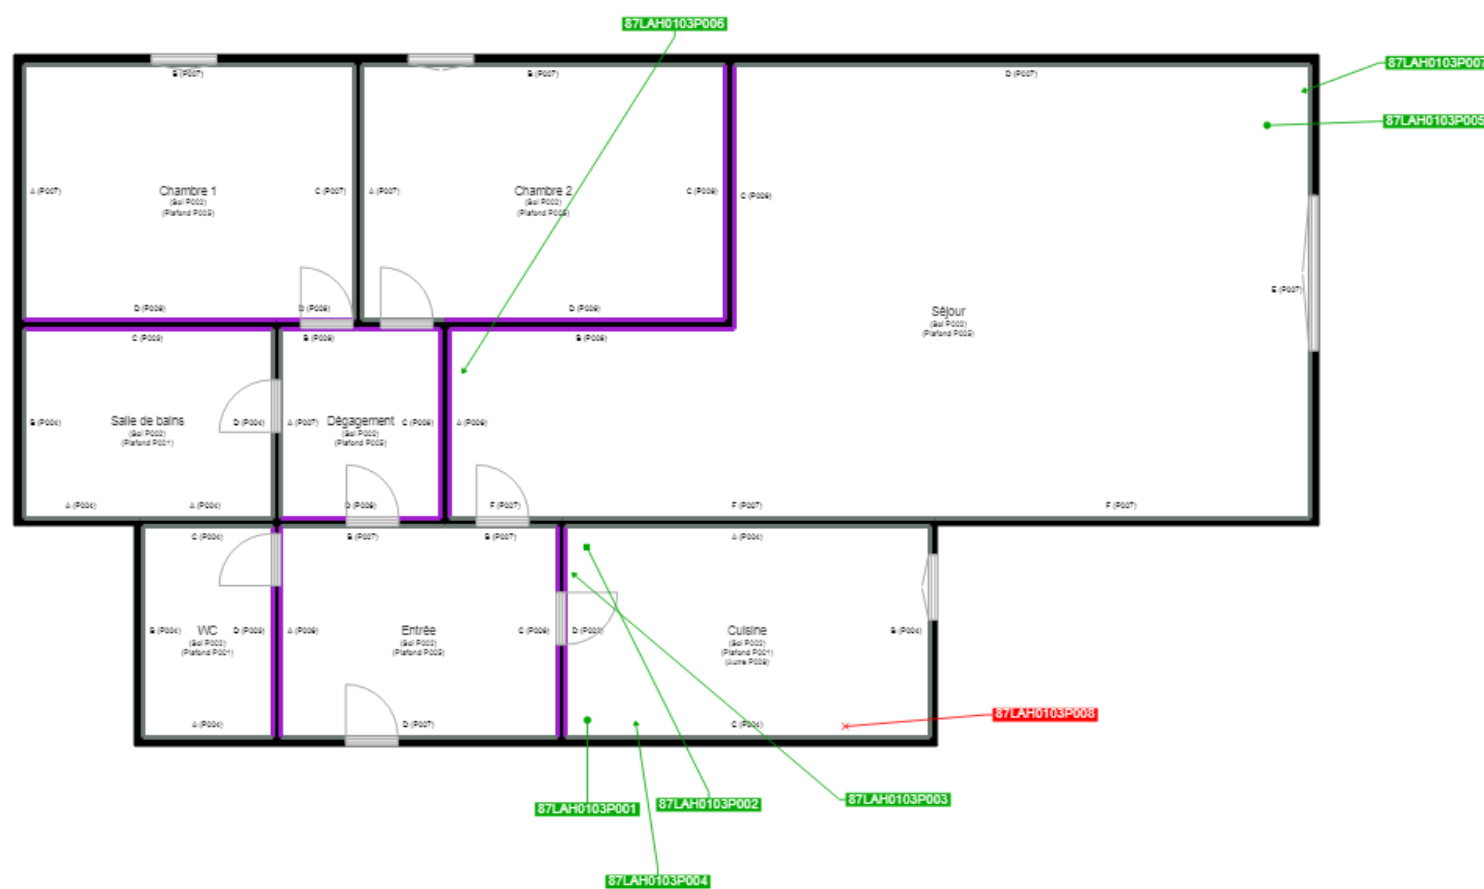
PLANCHE DE REPÉRAGE	Zone : Rez de chaussée	Vue de dessus
Auteur : TAVARES Serge	Bien : 87LAH0103 - 8 SQUARE MENDES FRANCE 77340 PONTAULT COMBAULT	Chaque support/équipement identifié a fait l'objet d'un sondage par le technicien

PIECE	ETAGE	ELEMENTS	DESCRIPTIF LABORATOIRE	REPERAGE	Echantillon	METHODE	ETAT	RESULTAT
Cuisine	Rez de chaussée	Revêtement bitumineux	Tampon bitumineux noir	Sous évier	87LAH0103P008	RESULTAT ANALYSE	DEGRADATION PARTIELLE	Amiante détecté (Chrysotile)
