Rapport de mission de repérage des matériaux et produits contenant de l'amiante avant
réalisation de travaux

Norme NF X 46-020 V .2017

3 SQUARE MENDES FRANCE

77340 PONTAULT COMBAULT

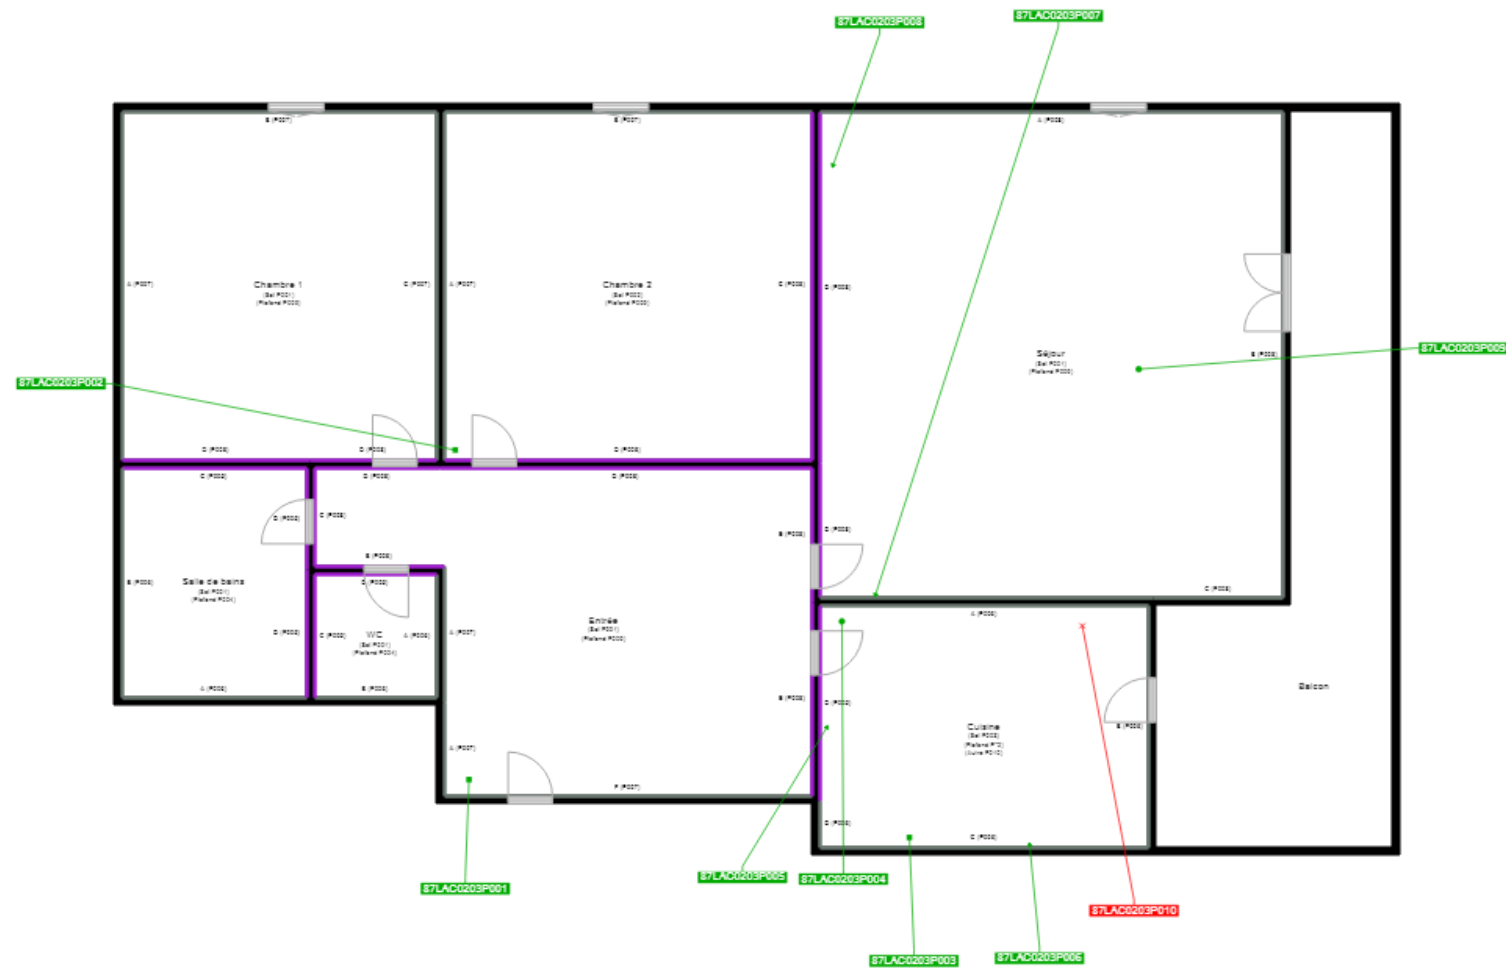
PLANCHE DE REPÉRAGE	Zone : Rez de chaussée	Vue de dessus
Auteur : TAVARES Serge	Bien : 87LAC0203 - 3 SQUARE MENDES FRANCE 77340 PONTAULT COMBAULT	Chaque support/équipement identifié a fait l'objet d'un sondage par le technicien
