## Rapport de mission de repérage des matériaux et produits contenant de l'amiante avant réalisation de travaux

Norme NF X 46-020 V .2017

15 SQUARE DES TILLEULS

77560 VILLIERS ST GEORGES

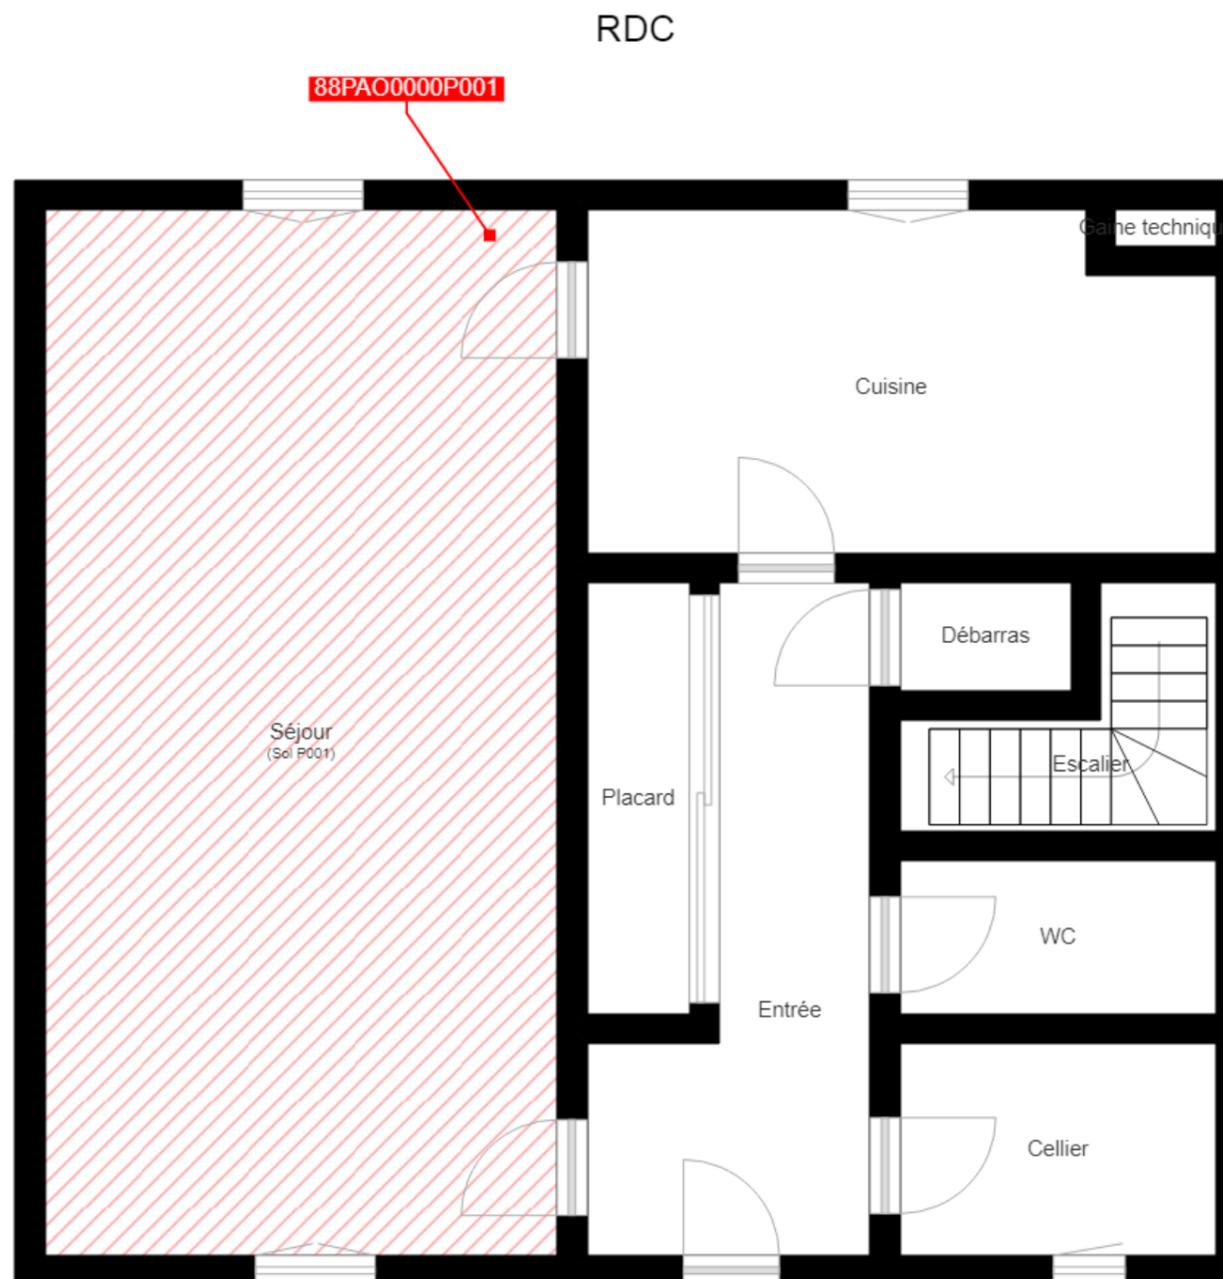
<b>PLANCHE DE REPÉRAGE</b>	Zone : RC	Vue de dessus
Auteur : IZABACHENE Lyes	Bien : 88PAO0000 - 15 SQUARE DES TILLEULS 77560 VILLIERS ST GEORGES	Chaque support/équipement identifié a fait l'objet d'un sondage par le technicien

PIECE	ETAGE	ELEMENTS	DESCRIPTIF LABORATOIRE	REPERAGE	Echantillon	METHODE	ETAT	RESULTAT
Séjour	RC	Dalle de sol	Dalle dure cassante beige	Sol	88PAO0000P001	RESULTAT ANALYSE	DEGRADATION PARTIELLE	Fr1:Amiante détecté (Chrysotile)
Séjour	RC	Dalle de sol	Colle bitumineuse noire + ragréage gris en vrac non séparable	Sol	88PAO0000P001	RESULTAT ANALYSE	DEGRADATION PARTIELLE	Fr2:Amiante détecté (Chrysotile)
Chambre 1	R+1	Dalle de sol	Dalle dure cassante beige	Sol	88PAO0000P001	ZPSO	DEGRADATION PARTIELLE	Fr1:Amiante détecté (Chrysotile)
Chambre 1	R+1	Dalle de sol	Colle bitumineuse noire + ragréage gris en vrac non séparable	Sol	88PAO0000P001	ZPSO	DEGRADATION PARTIELLE	Fr2:Amiante détecté (Chrysotile)
Chambre 2	R+1	Dalle de sol	Dalle dure cassante beige	Sol	88PAO0000P001	ZPSO	DEGRADATION PARTIELLE	Fr1:Amiante détecté (Chrysotile)
Chambre 2	R+1	Dalle de sol	Colle bitumineuse noire + ragréage gris en vrac non séparable	Sol	88PAO0000P001	ZPSO	DEGRADATION PARTIELLE	Fr2:Amiante détecté (Chrysotile)

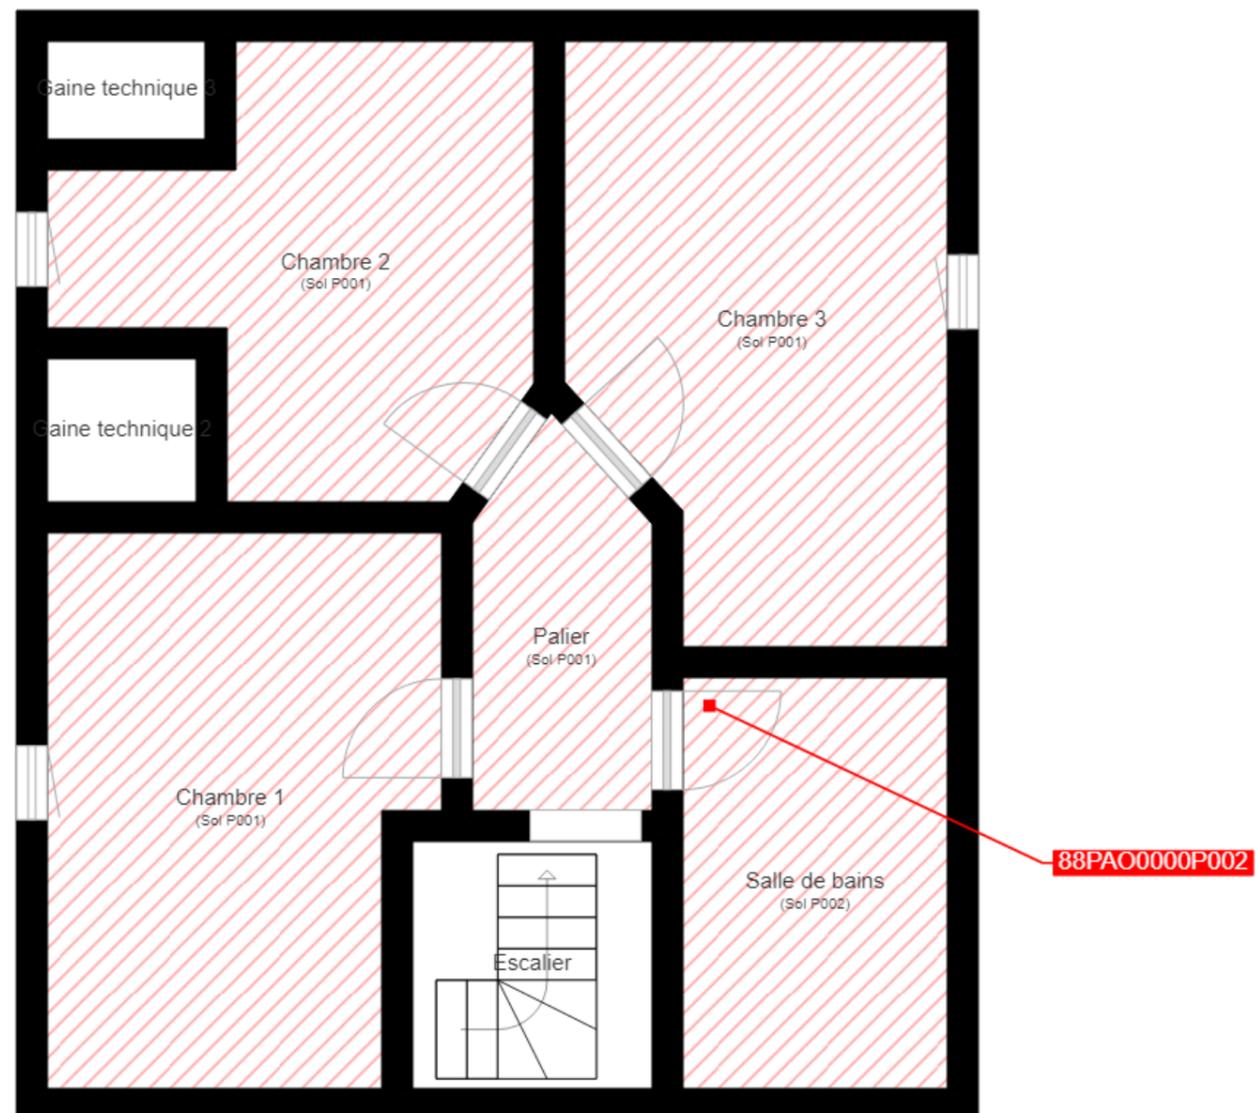
<b>PLANCHE DE REPÉRAGE</b>	Zone : R+1	Vue de dessus
Auteur : IZABACHENE Lyes	Bien : 88PAO0000 - 15 SQUARE DES TILLEULS 77560 VILLIERS ST GEORGES	Chaque support/équipement identifié a fait l'objet d'un sondage par le technicien

Chambre 3	R+1	Dalle de sol	Dalle dure cassante beige	Sol	88PAO0000P001	ZPSO	DEGRADATION PARTIELLE	Fr1:Amiante détecté (Chrysotile)
Chambre 3	R+1	Dalle de sol	Colle bitumineuse noire + ragréage gris en vrac non séparable	Sol	88PAO0000P001	ZPSO	DEGRADATION PARTIELLE	Fr2:Amiante détecté (Chrysotile)

PIECE	ETAGE	ELEMENTS	DESCRIPTIF LABORATOIRE	REPERAGE	Echantillon	METHODE	ETAT	RESULTAT
Palier	R+1	Dalle de sol	Dalle dure cassante beige	Sol	88PAO0000P001	ZPSO	DEGRADATION PARTIELLE	Fr1:Amiante détecté (Chrysotile)
Palier	R+1	Dalle de sol	Colle bitumineuse noire + ragréage gris en vrac non séparable	Sol	88PAO0000P001	ZPSO	DEGRADATION PARTIELLE	Fr2:Amiante détecté (Chrysotile)
Salle de bains	R+1	Dalle de sol	Colle polymère incolore avec poussières non séparable + peinture non séparable + dalle dure cassante bleue	Sol	88PAO0000P002	RESULTAT ANALYSE	DEGRADATION PARTIELLE	Fr2:Amiante détecté (Chrysotile)
Salle de bains	R+1	Dalle de sol	Colle bitumineuse noire + ragréage gris non séparable	Sol	88PAO0000P002	RESULTAT ANALYSE	DEGRADATION PARTIELLE	Fr3:Amiante détecté (Chrysotile)
