Rapport de mission de repérage des matériaux et produits contenant de l'amiante avant réalisation de travaux

Norme NF X 46-020 V .2017

25 SQUARE DES TILLEULS

77560 VILLIERS ST GEORGES

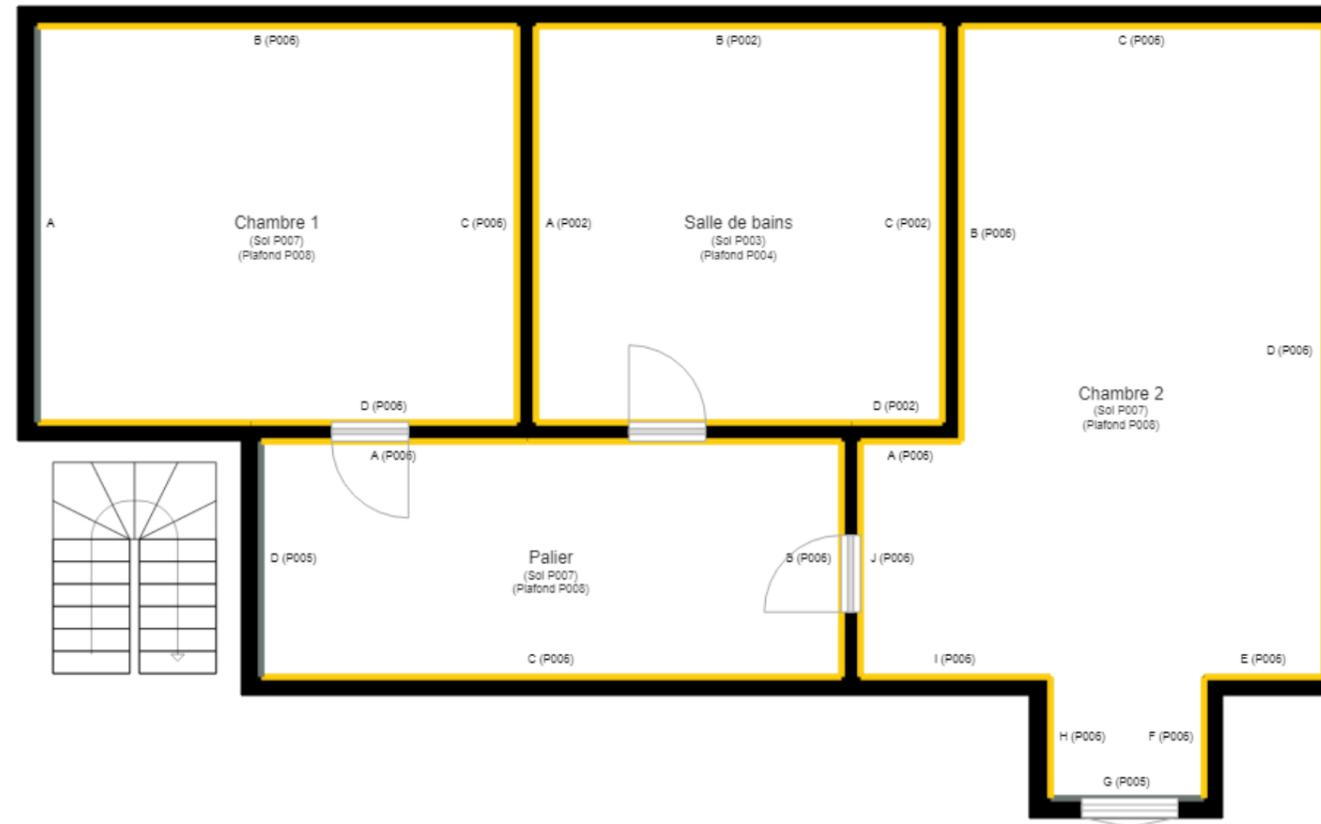
PLANCHE DE REPÉRAGE	Zone : R+1 - ZONE 1	Vue de dessus
Auteur : HOZE Lionel	Bien : 88PAY0000 - 25 SQUARE DES TILLEULS 77560 VILLIERS ST GEORGES	Chaque support/équipement identifié a fait l'objet d'un sondage par le technicien

Cloisons Plaques de plâtre
