Rapport de mission de repérage des matériaux et produits contenant de l'amiante avant réalisation de travaux

Référence : RAAT_88PAN0000

Bien : Pavillon

Adresse : 14 Square Des Tilleuls 77560 VILLIERS-SAINT-GEORGES

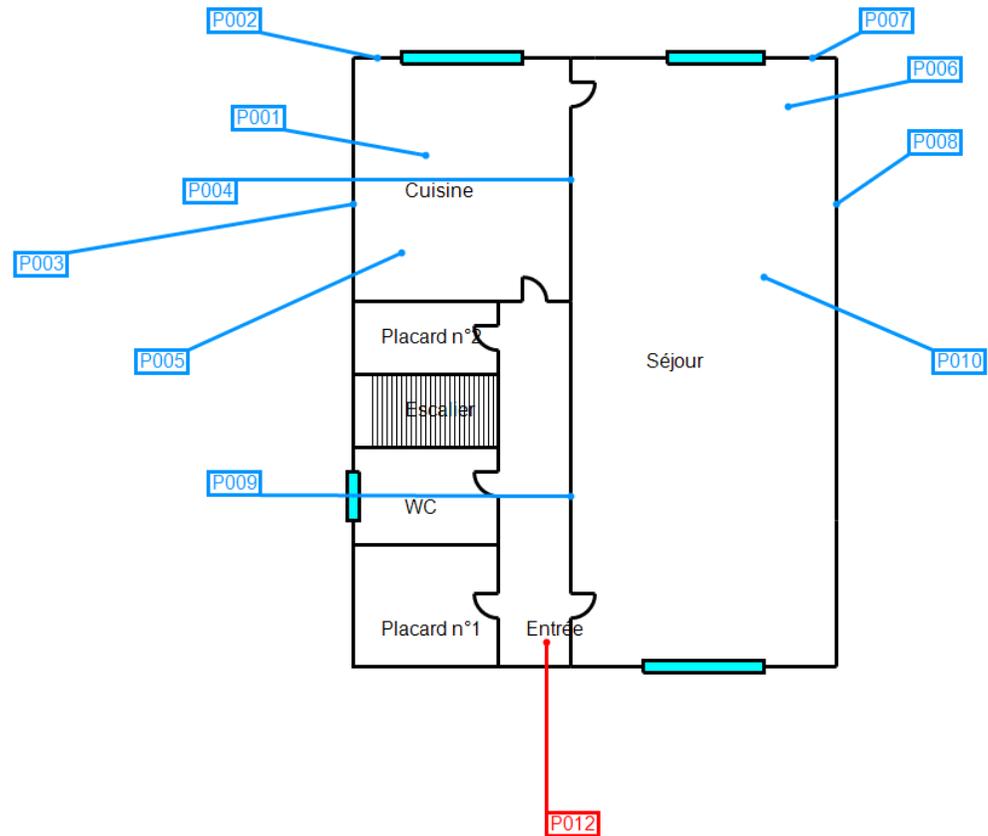
Planche de repérage

Client :	HABITAT 77 OPH DE SEINE ET	Titre :	Localisation prélèvements	
N° dossier :	RAAT_88PAN0000	Adresse :	14 Square Des Tilleuls 77560 VILLIERS-SAINT-GEORGES	
N° planche :	1/4			Version : 0
Type :	Croquis			
Date :	10/09/2021	Localisation / Bâtiment :		
Intervenant :	MARTIN Olivier	Niveau :		
Origine du plan :	Cabinet de diagnostics	Commentaire :

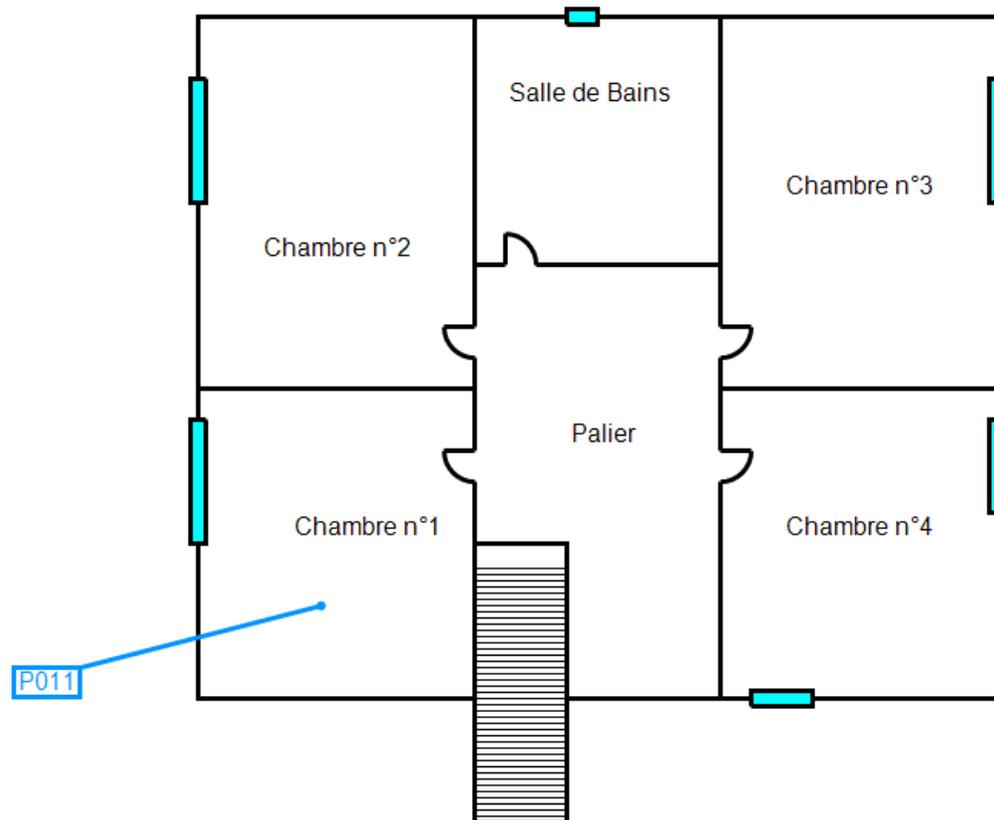
Planche de repérage

Client :	HABITAT 77 OPH DE SEINE ET	Titre :	Localisation prélèvements R1
N° dossier :	RAAT_88PAN0000	Adresse :	14 Square Des Tilleuls 77560 VILLIERS-SAINT-GEORGES
N° planche :	2/4		
Type :	Croquis		
Date :	10/09/2021	Localisation / Bâtiment :	
Intervenant :	MARTIN Olivier	Niveau :	
Origine du plan :	Cabinet de diagnostics	Commentaire :
