Rapport de mission de repérage des matériaux et produits contenant de l'amiante avant réalisation de travaux

Référence : RAAT_88PAV0000

Adresse : 22 Square des tilleuls

77560 VILLIERS-SAINT-GEORGES

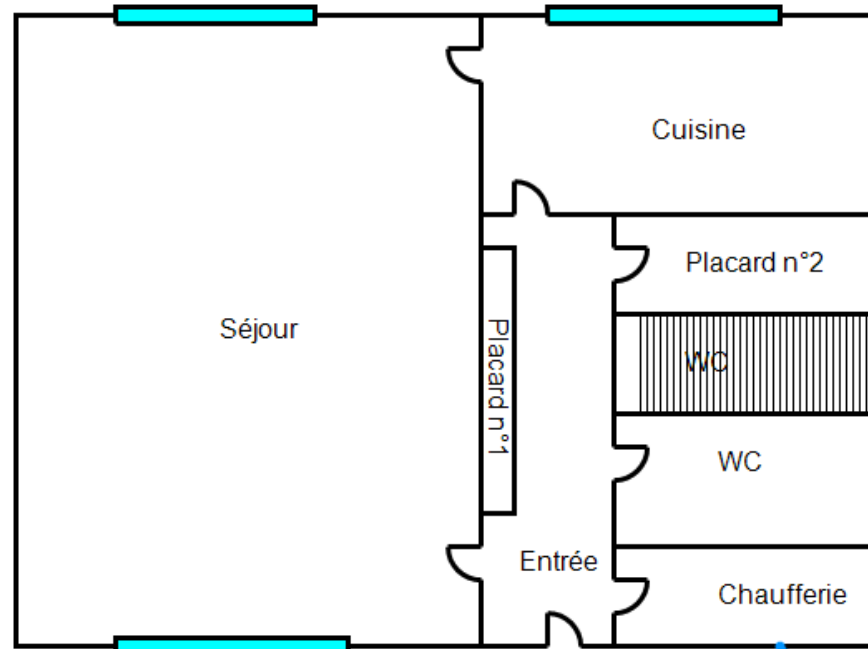
Planche de repérage

Cliant :	HABITAT 77 OPH DE SEINE ET	Titre :	Localisation Prélèvement rdc	
N° dossier :	RAAT_88PAV0000	Adresse :	Bâtiment 22 Square des tilleuls 77560 VILLIERS-SAINT-GEORGES	
N° planche :	1/2			Version : 0
Type :	Croquis			
Date :	06/08/2021	Localisation / Bâtiment :		
Interveant :	MARTIN Olivier	Niveau :		
Origine du plan :	Cabinet de diagnostics	Commentaire :

P008

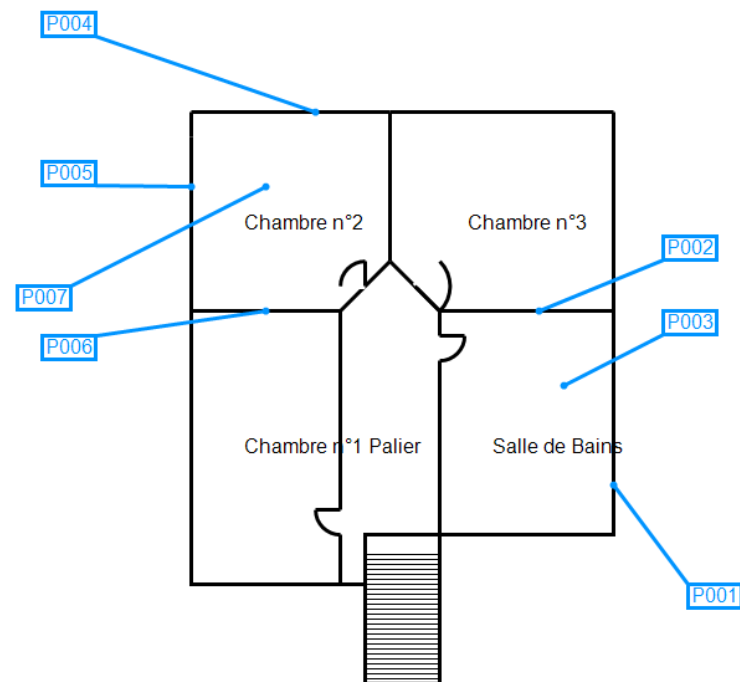
Planche de repérage

Client :	HABITAT 77 OPH DE SEINE ET	Titre :	Localisation prélèvement étage	
N° dossier :	RAAT_88PAV0000	Adresse :	Bâtiment 22 Square des tilleuls 77560 VILLIERS-SAINT- GEORGES	
N° planche :	2/2			Version : 0
Type :	Croquis			
Date :	06/08/2021	Localisation / Bâtiment :		
Intervenant :	MARTIN Olivier	Niveau :	2ème	
Origine du plan :	Cabinet de diagnostics	Commentaire :
