Rapport de mission de repérage des matériaux et produits contenant de l'amiante avant réalisation de travaux

Norme NF X 46-020 V .2017

13 RUE DE LA COMMUNE

| RAPPORT N° : | 89LAM0202 | Laboratoire d'Analyses : | ITGA |

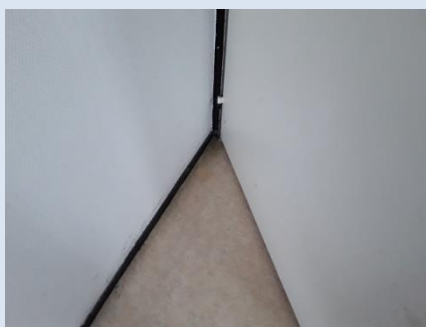
| PRELEVEMENT : 89LAM0202P001 | | | |

| PRELEVEMENT : 89LAM0202P001 | | | |
|---|---|---|---|
| Sol | | Fr1:Amiante non détecté | |

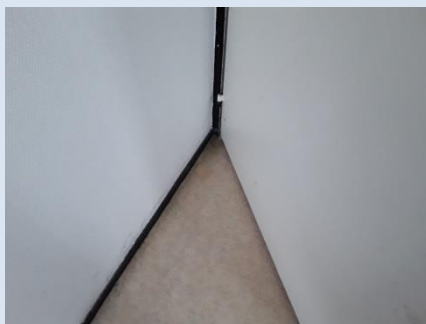
| PRELEVEMENT : 89LAM0202P002 | | | |

| PRELEVEMENT : 89LAM0202P001 | | | |
|---|--|---|---|
| Sol | | Fr2:Amiante non détecté | |

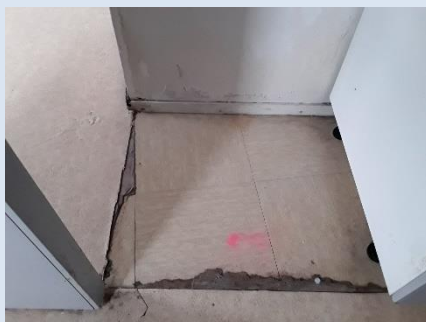
| PRELEVEMENT : 89LAM0202P002 | | | |

| PRELEVEMENT : 89LAM0202P002 | | | |
|---|---|---|---|
| Sol | | Fr1:Amiante non détecté | |

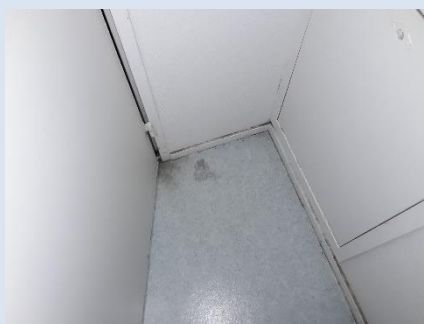
| PRELEVEMENT : 89LAM0202P004 | | | |

| PRELEVEMENT : 89LAM0202P004 | | | |
|---|---|---|---|
| Sol | | Fr1:Amiante non détecté | |
