Rapport de mission de repérage des matériaux et produits contenant de l'amiante avant réalisation de travaux

Norme NF X 46-020 V .2017

2 RUE DE LA LIBERATION

77220 TOURNAN EN BRIE

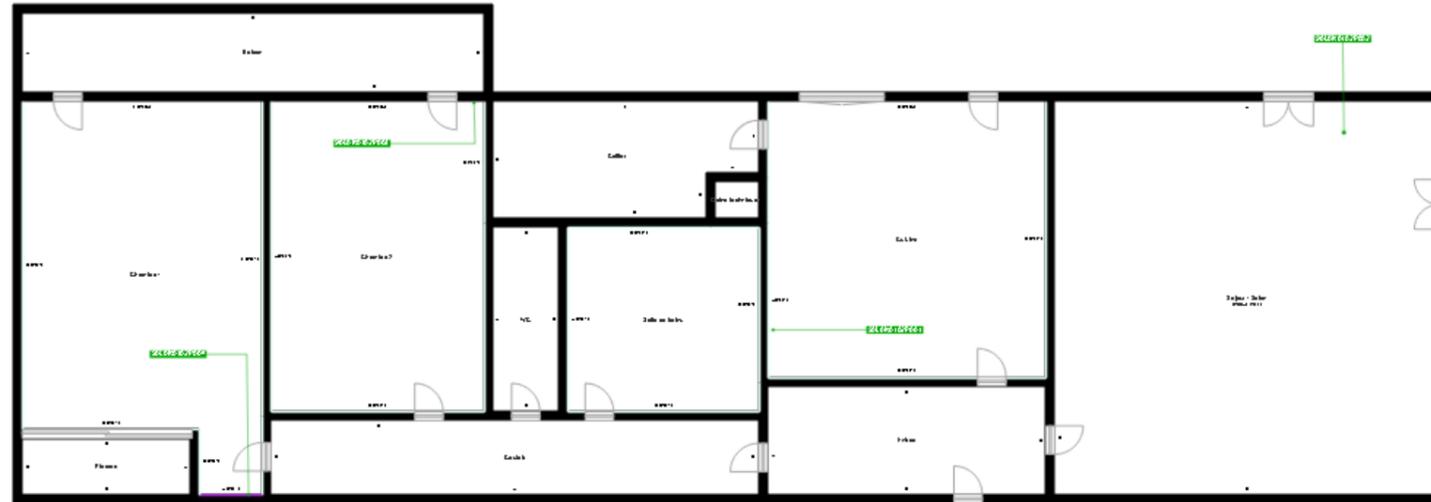
PLANCHE DE REPÉRAGE	Zone : Rez de chaussée	Vue de dessus
Auteur : RHENZOUR Abdessamad	Bien : 90LAK0102 - 2 2 RUE DE LA LIBERATION 77220 TOURNAN EN BRIE	Chaque support/équipement identifié a fait l'objet d'un sondage par le technicien

Cloisons Plaques de plâtre
