## Rapport de mission de repérage des matériaux et produits contenant de l'amiante avant réalisation de travaux

Norme NF X 46-020 V .2017

17 Rue de Villemigeon - ESC B1

77220 TOURNAN EN BRIE

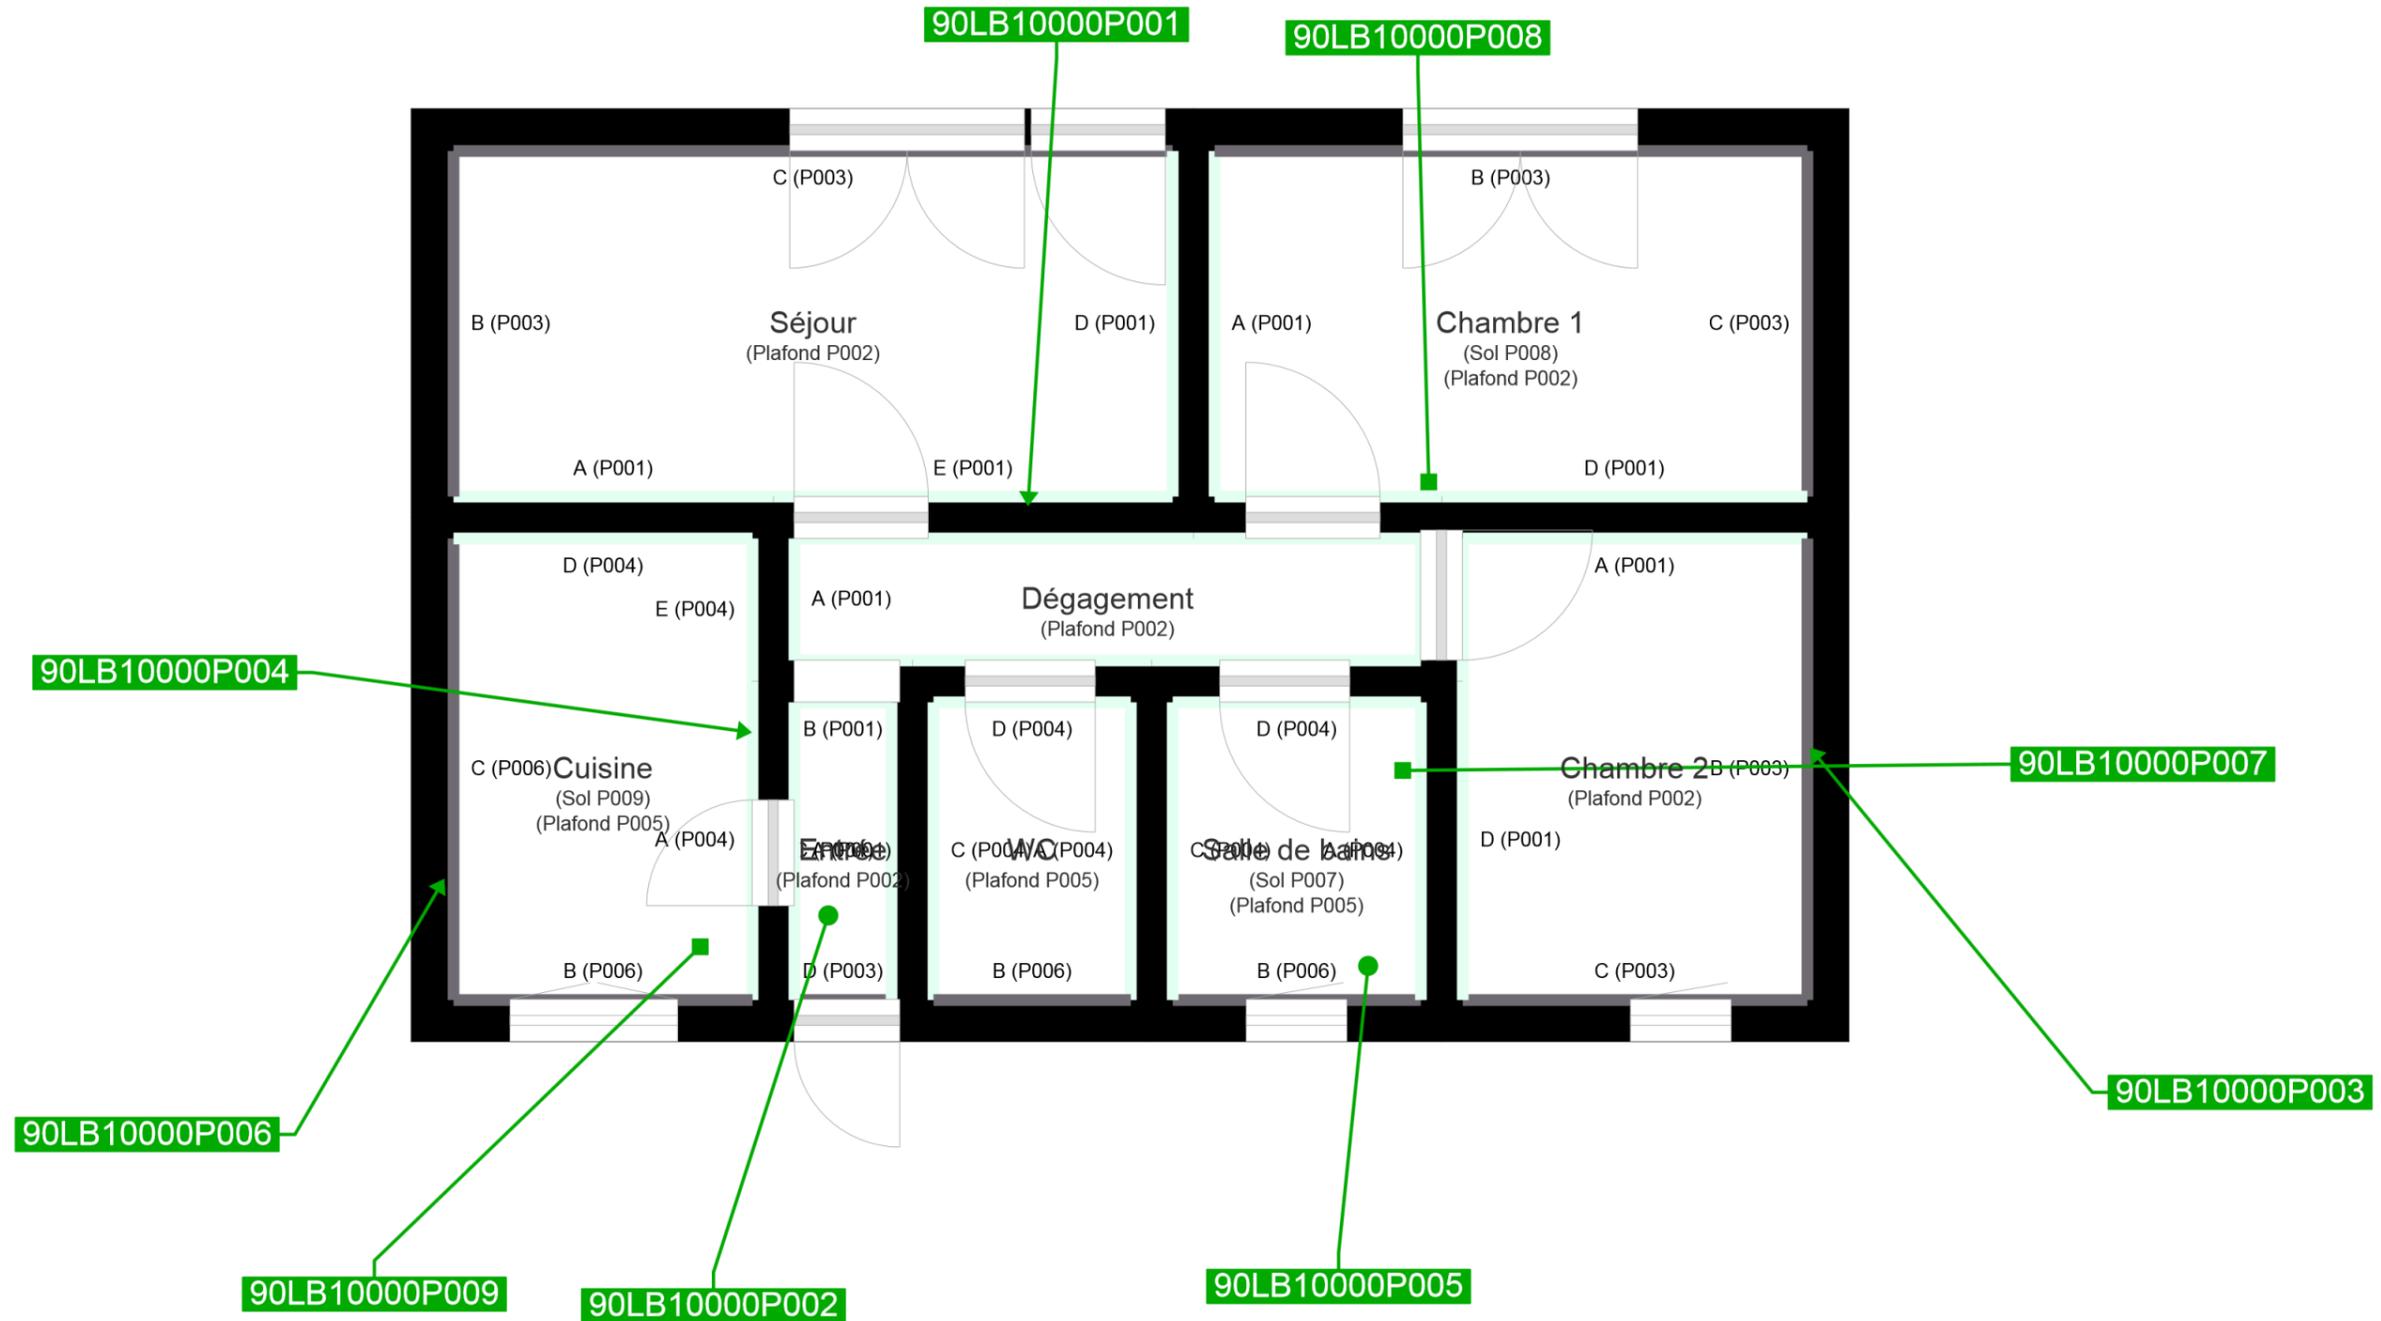
<b>PLANCHE DE REPÉRAGE</b>	Zone : Rez de chaussée	Vue de dessus
Auteur : SIDHOUM Mohamed	Bien : 90LB10000 - 17 Rue de Villemigeon - ESC B1 77220 TOURNAN EN BRIE	Chaque support/équipement identifié a fait l'objet d'un sondage par le technicien
