Rapport de mission de repérage des matériaux et produits contenant de l'amiante avant réalisation de travaux

Norme NF X 46-020 V .2017

174 AV GASTON BERTIER

77120 COULOMMIERS

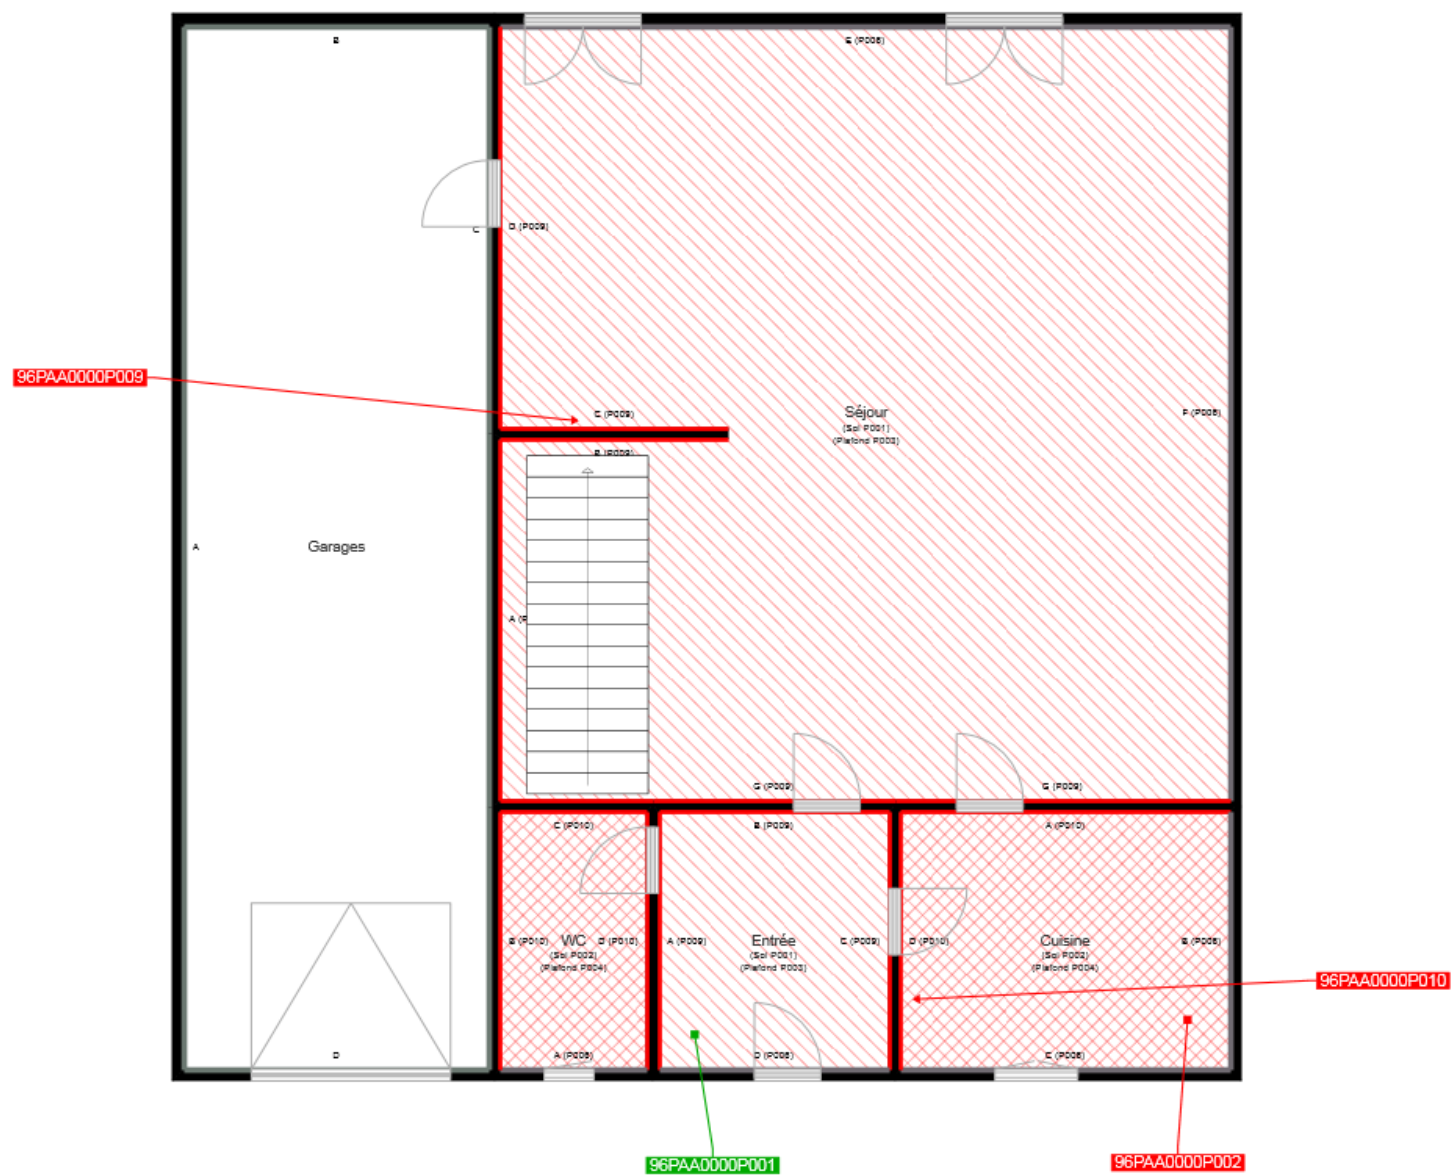
PLANCHE DE REPÉRAGE	Zone : Rez de chaussée	Vue de dessus
Auteur : TAVARES Serge	Bien : 96PAA0000 - 174 AV GASTON BERTIER 77120 COULOMMIERS	Chaque support/équipement identifié a fait l'objet d'un sondage par le technicien

PIECE	ETAGE	ELEMENTS	DESCRIPTIF LABORATOIRE	REPERAGE	Echantillon	METHODE	ETAT	RESULTAT
Cuisine	Rez de chaussée	Revêtement souple	Colle polymère jaune non séparable + ragréage gris non séparable + colle grise + joint cassant gris non séparable	Sol	96PAA0000P002	RESULTAT ANALYSE	DEGRADATION PARTIELLE	Fr2:Amiante détecté (Chrysotile)
Salle d'eau	R+1	Revêtement souple	Colle polymère jaune non séparable + ragréage gris non séparable + colle grise + joint cassant gris non séparable	Sol	96PAA0000P002	ZPSO	DEGRADATION PARTIELLE	Fr2:Amiante détecté (Chrysotile)
Salle de bains	R+2	Revêtement souple	Colle polymère jaune non séparable + ragréage gris non séparable + colle grise + joint cassant gris non séparable	Sol	96PAA0000P002	ZPSO	DEGRADATION PARTIELLE	Fr2:Amiante détecté (Chrysotile)

PIECE	ETAGE	ELEMENTS	DESCRIPTIF LABORATOIRE	REPERAGE	Echantillon	METHODE	ETAT	RESULTAT
WC	Rez de chaussée	Revêtement souple	Colle polymère jaune non séparable + ragréage gris non séparable + colle grise + joint cassant gris non séparable	Sol	96PAA0000P002	ZPSO	DEGRADATION PARTIELLE	Fr2:Amiante détecté (Chrysotile)
Chambre 2	R+2	Enduit / Peinture béton	Peinture en faible quantité non séparable + matériau plâtreux blanc en faible quantité non séparable + enduit gris en vrac hétérogène	Plafond	96PAA0000P003	RESULTAT ANALYSE	DEGRADATION PARTIELLE	Amiante détecté (Chrysotile)
Chambre 1	R+1	Enduit / Peinture béton	Peinture en faible quantité non séparable + matériau plâtreux blanc en faible quantité non séparable + enduit gris en vrac hétérogène	Plafond	96PAA0000P003	ZPSO	DEGRADATION PARTIELLE	Amiante détecté (Chrysotile)
Chambre 2	R+1	Enduit / Peinture béton	Peinture en faible quantité non séparable + matériau plâtreux blanc en faible quantité non séparable + enduit gris en vrac hétérogène	Plafond	96PAA0000P003	ZPSO	DEGRADATION PARTIELLE	Amiante détecté (Chrysotile)

PIECE	ETAGE	ELEMENTS	DESCRIPTIF LABORATOIRE	REPERAGE	Echantillon	METHODE	ETAT	RESULTAT
Séjour	Rez de chaussée	Enduit / Peinture béton	Peinture en faible quantité non séparable + matériau plâtreux blanc en faible quantité non séparable + enduit gris en vrac hétérogène	Plafond	96PAA0000P003	ZPSO	DEGRADATION PARTIELLE	Amiante détecté (Chrysotile)
Salle de bains	R+2	Fibre de verre	Peinture avec poussières non séparable + matériau plâtreux blanc en vrac + toile fibreuse blanche non séparable	Plafond	96PAA0000P004	RESULTAT ANALYSE	DEGRADATION PARTIELLE	Amiante détecté (Chrysotile)
Salle d'eau	R+1	Fibre de verre	Peinture avec poussières non séparable + matériau plâtreux blanc en vrac + toile fibreuse blanche non séparable	Plafond	96PAA0000P004	ZPSO	DEGRADATION PARTIELLE	Amiante détecté (Chrysotile)
Cuisine	Rez de chaussée	Fibre de verre	Peinture avec poussières non séparable + matériau plâtreux blanc en vrac + toile fibreuse blanche non séparable	Plafond	96PAA0000P004	ZPSO	DEGRADATION PARTIELLE	Amiante détecté (Chrysotile)

WC	Rez de chaussée	Fibre de verre	Peinture avec poussières non séparable + matériau plâtreux blanc en vrac + toile fibreuse blanche non séparable	Plafond	96PAA0000P004	ZPSO	DEGRADATION PARTIELLE	Amiante détecté (Chrysotile)

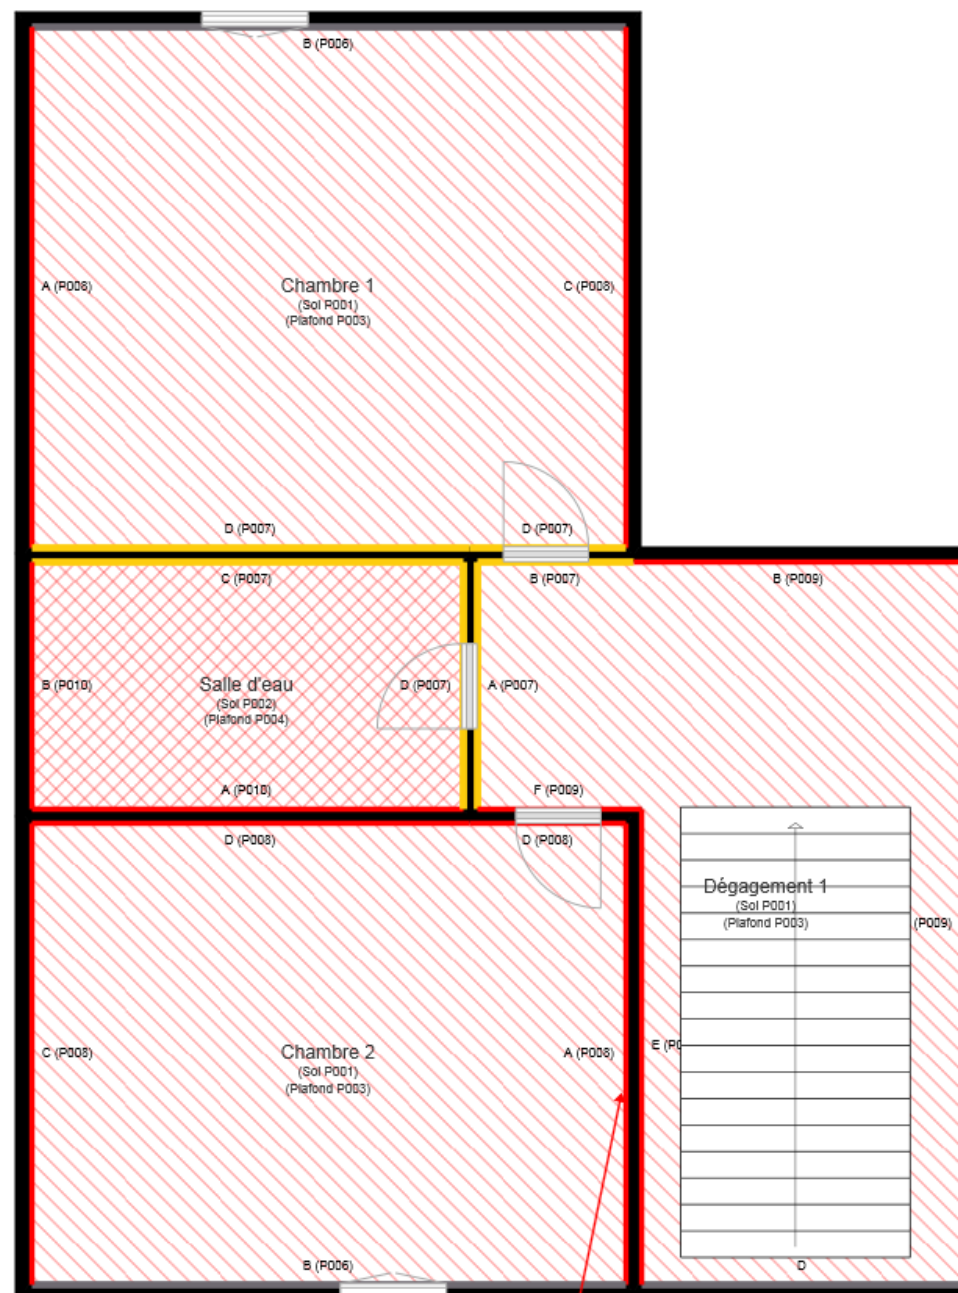
PLANCHE DE REPÉRAGE	Zone : R+1	Vue de dessus
Auteur : TAVARES Serge	Bien : 96PAA0000 - 174 AV GASTON BERTIER 77120 COULOMMIERS	Chaque support/équipement identifié a fait l'objet d'un sondage par le technicien

PIECE	ETAGE	ELEMENTS	DESCRIPTIF LABORATOIRE	REPERAGE	Echantillon	METHODE	ETAT	RESULTAT
Dégagement 1	R+1	Enduit / Peinture béton	Peinture en faible quantité non séparable + matériau plâtreux blanc en faible quantité non séparable + enduit gris en vrac hétérogène	Plafond	96PAA0000P003	ZPSO	DEGRADATION PARTIELLE	Amiante détecté (Chrysotile)
Chambre 1	R+2	Enduit / Peinture béton	Peinture en faible quantité non séparable + matériau plâtreux blanc en faible quantité non séparable + enduit gris en vrac hétérogène	Plafond	96PAA0000P003	ZPSO	DEGRADATION PARTIELLE	Amiante détecté (Chrysotile)
Dégagement 2	R+2	Enduit / Peinture béton	Peinture en faible quantité non séparable + matériau plâtreux blanc en faible quantité non séparable + enduit gris en vrac hétérogène	Plafond	96PAA0000P003	ZPSO	DEGRADATION PARTIELLE	Amiante détecté (Chrysotile)
Entrée	Rez de chaussée	Enduit / Peinture béton	Peinture en faible quantité non séparable + matériau plâtreux blanc en faible quantité non séparable + enduit gris en vrac hétérogène	Plafond	96PAA0000P003	ZPSO	DEGRADATION PARTIELLE	Amiante détecté (Chrysotile)

PIECE	ETAGE	ELEMENTS	DESCRIPTIF LABORATOIRE	REPERAGE	Echantillon	METHODE	ETAT	RESULTAT
Chambre 2	R+1	Papier peint	Papier peint + papier non séparable + matériau plâtreux blanc en vrac hétérogène non séparable + matériau gris hétérogène non séparable	Mur C	96PAA0000P008	ZPSO	DEGRADATION PARTIELLE	Amiante détecté (Chrysotile)
Chambre 2	R+1	Papier peint	Papier peint + papier non séparable + matériau plâtreux blanc en vrac hétérogène non séparable + matériau gris hétérogène non séparable	Mur D	96PAA0000P008	ZPSO	DEGRADATION PARTIELLE	Amiante détecté (Chrysotile)
Chambre 1	R+2	Papier peint	Papier peint + papier non séparable + matériau plâtreux blanc en vrac hétérogène non séparable + matériau gris hétérogène non séparable	Mur A	96PAA0000P008	ZPSO	DEGRADATION PARTIELLE	Amiante détecté (Chrysotile)
Chambre 1	R+2	Papier peint	Papier peint + papier non séparable + matériau plâtreux blanc en vrac hétérogène non séparable + matériau gris hétérogène non séparable	Mur C	96PAA0000P008	ZPSO	DEGRADATION PARTIELLE	Amiante détecté (Chrysotile)

PIECE	ETAGE	ELEMENTS	DESCRIPTIF LABORATOIRE	REPERAGE	Echantillon	METHODE	ETAT	RESULTAT
Dégagement 1	R+1	Fibre de verre	Peinture non séparable + carton non séparable + toile fibreuse non séparable + matériau plâtreux blanc en faible quantité	Mur B	96PAA0000P009	ZPSO	DEGRADATION PARTIELLE	Amiante détecté (Chrysotile)
Dégagement 1	R+1	Fibre de verre	Peinture non séparable + carton non séparable + toile fibreuse non séparable + matériau plâtreux blanc en faible quantité	Mur C	96PAA0000P009	ZPSO	DEGRADATION PARTIELLE	Amiante détecté (Chrysotile)
Dégagement 1	R+1	Fibre de verre	Peinture non séparable + carton non séparable + toile fibreuse non séparable + matériau plâtreux blanc en faible quantité	Mur E	96PAA0000P009	ZPSO	DEGRADATION PARTIELLE	Amiante détecté (Chrysotile)
Dégagement 1	R+1	Fibre de verre	Peinture non séparable + carton non séparable + toile fibreuse non séparable + matériau plâtreux blanc en faible quantité	Mur F	96PAA0000P009	ZPSO	DEGRADATION PARTIELLE	Amiante détecté (Chrysotile)

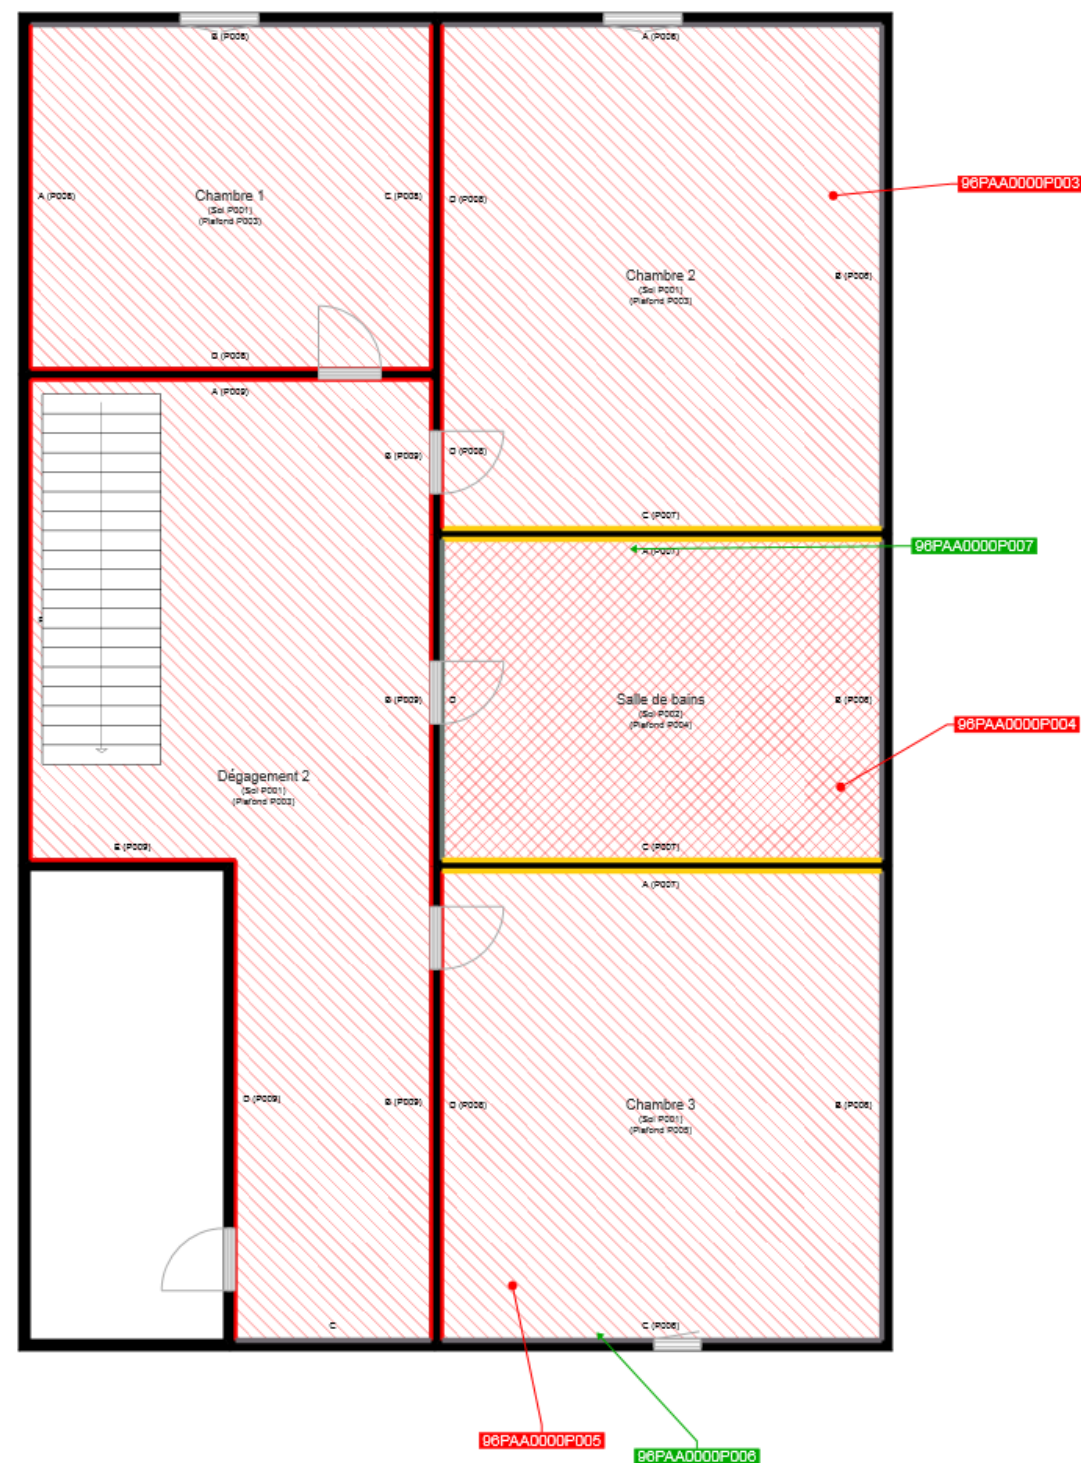
PLANCHE DE REPÉRAGE	Zone : R+2	Vue de dessus
Auteur : TAVARES Serge	Bien : 96PAA0000 - 174 AV GASTON BERTIER 77120 COULOMMIERS	Chaque support/équipement identifié a fait l'objet d'un sondage par le technicien

PIECE	ETAGE	ELEMENTS	DESCRIPTIF LABORATOIRE	REPERAGE	Echantillon	METHODE	ETAT	RESULTAT
Chambre 3	R+2	Enduit / Peinture plaque de plâtre	Peinture non séparable + papier non séparable + enduit plâtreux blanc en vrac non séparable + toile fibreuse blanche non séparable + carton	Plafond	96PAA0000P005	RESULTAT ANALYSE	DEGRADATION PARTIELLE	Amiante détecté (Chrysotile)
Chambre 2	R+1	Papier peint	Papier peint + papier non séparable + matériau plâtreux blanc en vrac hétérogène non séparable + matériau gris hétérogène non séparable	Mur A	96PAA0000P008	RESULTAT ANALYSE	DEGRADATION PARTIELLE	Amiante détecté (Chrysotile)
Chambre 1	R+1	Papier peint	Papier peint + papier non séparable + matériau plâtreux blanc en vrac hétérogène non séparable + matériau gris hétérogène non séparable	Mur A	96PAA0000P008	ZPSO	DEGRADATION PARTIELLE	Amiante détecté (Chrysotile)
Chambre 1	R+1	Papier peint	Papier peint + papier non séparable + matériau plâtreux blanc en vrac hétérogène non séparable + matériau gris hétérogène non séparable	Mur C	96PAA0000P008	ZPSO	DEGRADATION PARTIELLE	Amiante détecté (Chrysotile)

PIECE	ETAGE	ELEMENTS	DESCRIPTIF LABORATOIRE	REPERAGE	Echantillon	METHODE	ETAT	RESULTAT
Chambre 1	R+2	Papier peint	Papier peint + papier non séparable + matériau plâtreux blanc en vrac hétérogène non séparable + matériau gris hétérogène non séparable	Mur D	96PAA0000P008	ZPSO	DEGRADATION PARTIELLE	Amiante détecté (Chrysotile)
Chambre 2	R+2	Papier peint	Papier peint + papier non séparable + matériau plâtreux blanc en vrac hétérogène non séparable + matériau gris hétérogène non séparable	Mur D	96PAA0000P008	ZPSO	DEGRADATION PARTIELLE	Amiante détecté (Chrysotile)
Chambre 3	R+2	Papier peint	Papier peint + papier non séparable + matériau plâtreux blanc en vrac hétérogène non séparable + matériau gris hétérogène non séparable	Mur D	96PAA0000P008	ZPSO	DEGRADATION PARTIELLE	Amiante détecté (Chrysotile)
Séjour	Rez de chaussée	Fibre de verre	Peinture non séparable + carton non séparable + toile fibreuse non séparable + matériau plâtreux blanc en faible quantité	Mur C	96PAA0000P009	RESULTAT ANALYSE	DEGRADATION PARTIELLE	Amiante détecté (Chrysotile)

PIECE	ETAGE	ELEMENTS	DESCRIPTIF LABORATOIRE	REPERAGE	Echantillon	METHODE	ETAT	RESULTAT
Dégagement 2	R+2	Fibre de verre	Peinture non séparable + carton non séparable + toile fibreuse non séparable + matériau plâtreux blanc en faible quantité	Mur A	96PAA0000P009	ZPSO	DEGRADATION PARTIELLE	Amiante détecté (Chrysotile)
Dégagement 2	R+2	Fibre de verre	Peinture non séparable + carton non séparable + toile fibreuse non séparable + matériau plâtreux blanc en faible quantité	Mur B	96PAA0000P009	ZPSO	DEGRADATION PARTIELLE	Amiante détecté (Chrysotile)
Dégagement 2	R+2	Fibre de verre	Peinture non séparable + carton non séparable + toile fibreuse non séparable + matériau plâtreux blanc en faible quantité	Mur D	96PAA0000P009	ZPSO	DEGRADATION PARTIELLE	Amiante détecté (Chrysotile)
Dégagement 2	R+2	Fibre de verre	Peinture non séparable + carton non séparable + toile fibreuse non séparable + matériau plâtreux blanc en faible quantité	Mur E	96PAA0000P009	ZPSO	DEGRADATION PARTIELLE	Amiante détecté (Chrysotile)

PIECE	ETAGE	ELEMENTS	DESCRIPTIF LABORATOIRE	REPERAGE	Echantillon	METHODE	ETAT	RESULTAT
Dégagement 2	R+2	Fibre de verre	Peinture non séparable + carton non séparable + toile fibreuse non séparable + matériau plâtreux blanc en faible quantité	Mur F	96PAA0000P009	ZPSO	DEGRADATION PARTIELLE	Amiante détecté (Chrysotile)
Entrée	Rez de chaussée	Fibre de verre	Peinture non séparable + carton non séparable + toile fibreuse non séparable + matériau plâtreux blanc en faible quantité	Mur A	96PAA0000P009	ZPSO	DEGRADATION PARTIELLE	Amiante détecté (Chrysotile)
Entrée	Rez de chaussée	Fibre de verre	Peinture non séparable + carton non séparable + toile fibreuse non séparable + matériau plâtreux blanc en faible quantité	Mur B	96PAA0000P009	ZPSO	DEGRADATION PARTIELLE	Amiante détecté (Chrysotile)
Entrée	Rez de chaussée	Fibre de verre	Peinture non séparable + carton non séparable + toile fibreuse non séparable + matériau plâtreux blanc en faible quantité	Mur C	96PAA0000P009	ZPSO	DEGRADATION PARTIELLE	Amiante détecté (Chrysotile)
