Rapport de mission de repérage des matériaux et produits contenant de l'amiante avant réalisation de travaux

R. 4412-97 modifié par le décret 2012-639 du 4 mai 2012
Norme NF X 46-020

1 PROMENADE DE L'OUEST

77510 REBAIS

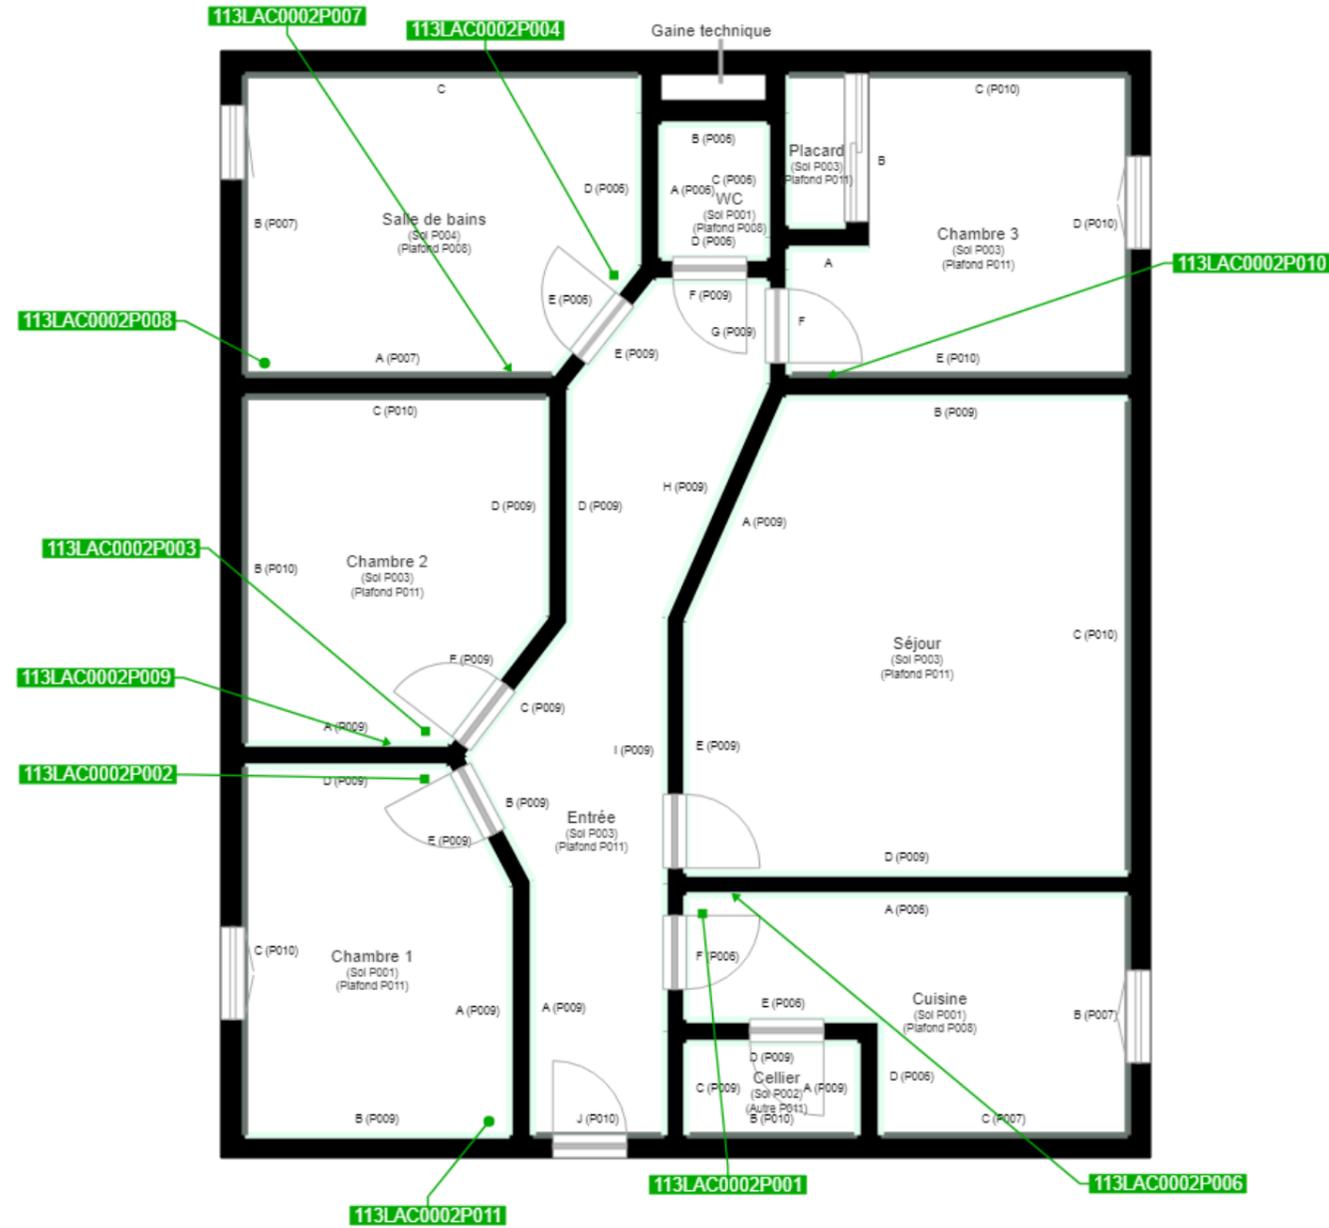
Cloisons Plaques de plâtre
Murs Bois
Murs Brique
Murs périphériques / Plaques de plâtre
Murs carreaux de plâtre
Murs Béton / Enduit
Murs porteurs et/ou mur de refend / Plaques de plâtre
Murs périphériques / Doublage (plaque de plâtre + isolant)
Torchis
Murs Amiantés
Murs Brique / Enduit
Murs Brique plâtrière
Murs Pierre

- Prélèvements de sol amiantés
- Prélèvements de sol non amiantés
- Prélèvements de plafonds amiantés
- Prélèvements de plafonds non amiantés
- Prélèvements de murs amiantés
- Prélèvements de murs non amiantés
- X Autres types de prélèvements amiantés
- X Autres types de prélèvements non amiantés
- /// Sol amianté
- /// Plafond amianté
- /// Sol et Plafond amiantés
