## RAPPORT DE REPERAGE DES MATERIAUX ET PRODUITS DE LA LISTE A A INTEGRER AU DOSSIER AMIANTE - PARTIES PRIVATIVES

PROGRAMME 13LDH0102-1

9 SQUARE DE LORIENT  
MODULE 13LDH0102

77000 MELUN

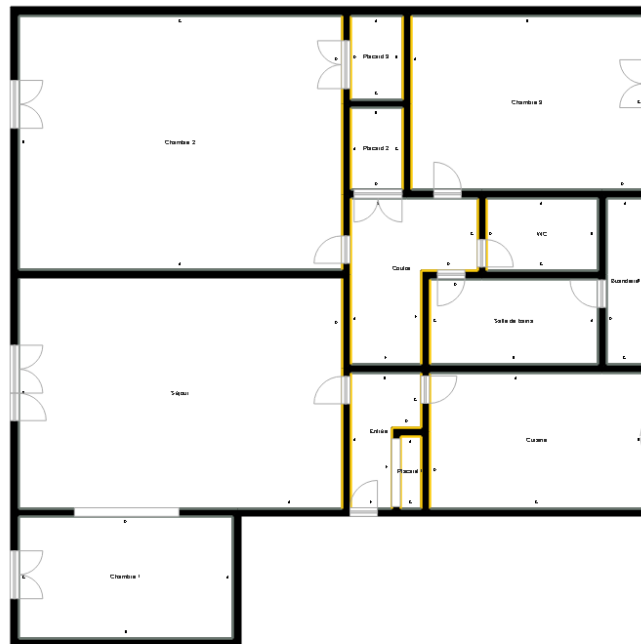
ANNEXE 2 – CROQUIS DE LOCALISATION DE PRELEVEMENTS

Cloisons Plaques de plâtre
 	Murs Bois
 	Murs Brique
 	Murs périphériques / Plaques de plâtre
 	Murs carreaux de plâtre
 	Murs Béton / Enduit
 	Murs porteurs et/ou mur de refend / Plaques de plâtre
 	Murs périphériques / Doublage (plaque de plâtre + isolant)
 	Torchis
 	Murs Brique / Enduit
 	Murs Brique plâtrière
 	Murs Pierre
 	Murs Machefer
