# Rapport de repérage des matériaux et produits contenant de l'amiante avant démolition d'un immeuble bâti

Numéro de dossier : M1868459  
Date d'intervention : 07/05/2025

13 Square de Lorient (13LDL0403)  
77000 Melun

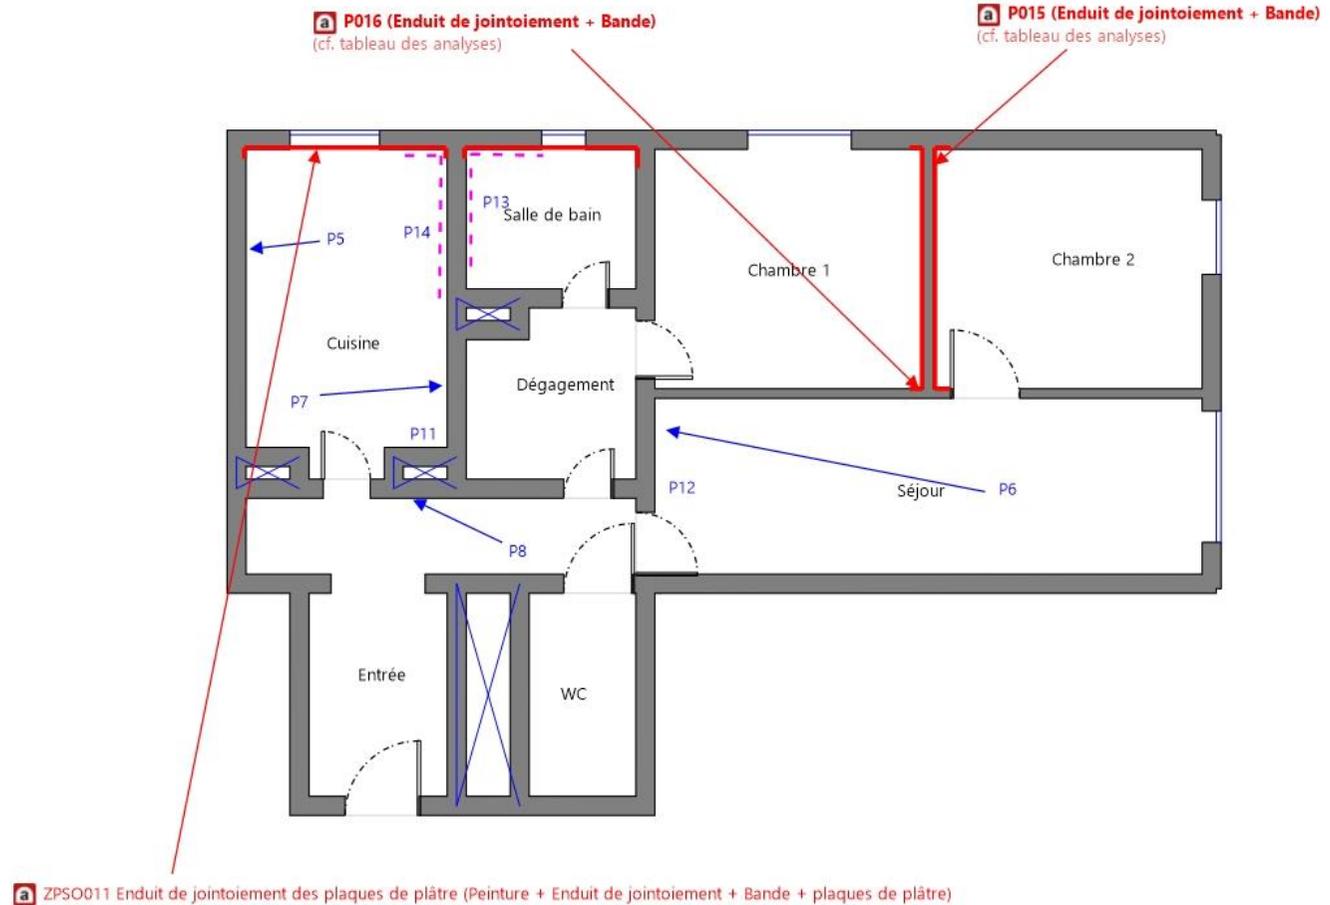
<b>Planche de repérage des matériaux et produits amiantés</b>
Affaire	M1868459
Opération	LECHAUVE Jordan
Site	13 Square de Lorient (13LDL0403)
	77000
	Melun
Date de réalisation	16/05/2025
<b>Matériaux et produits contenant de l'amiante</b>	
	Surface amianté
	Linéaire / paroi amianté (type 1)
	Linéaire / paroi amianté (type 2)
	Conduit amianté
<b>Sondages destructifs / Prélèvements</b>	
	Px Prélèvement Positif
	Px Prélèvement négatif
	S Sondage destructif
<b>Types de murs</b>	
	Mur Porteur
	Mur Cloison (type 1)
	Mur Cloison (type 2)
	Gaine technique
<b>Éléments ou pièces non visités</b>	
	Local non visité
	Élément non visité

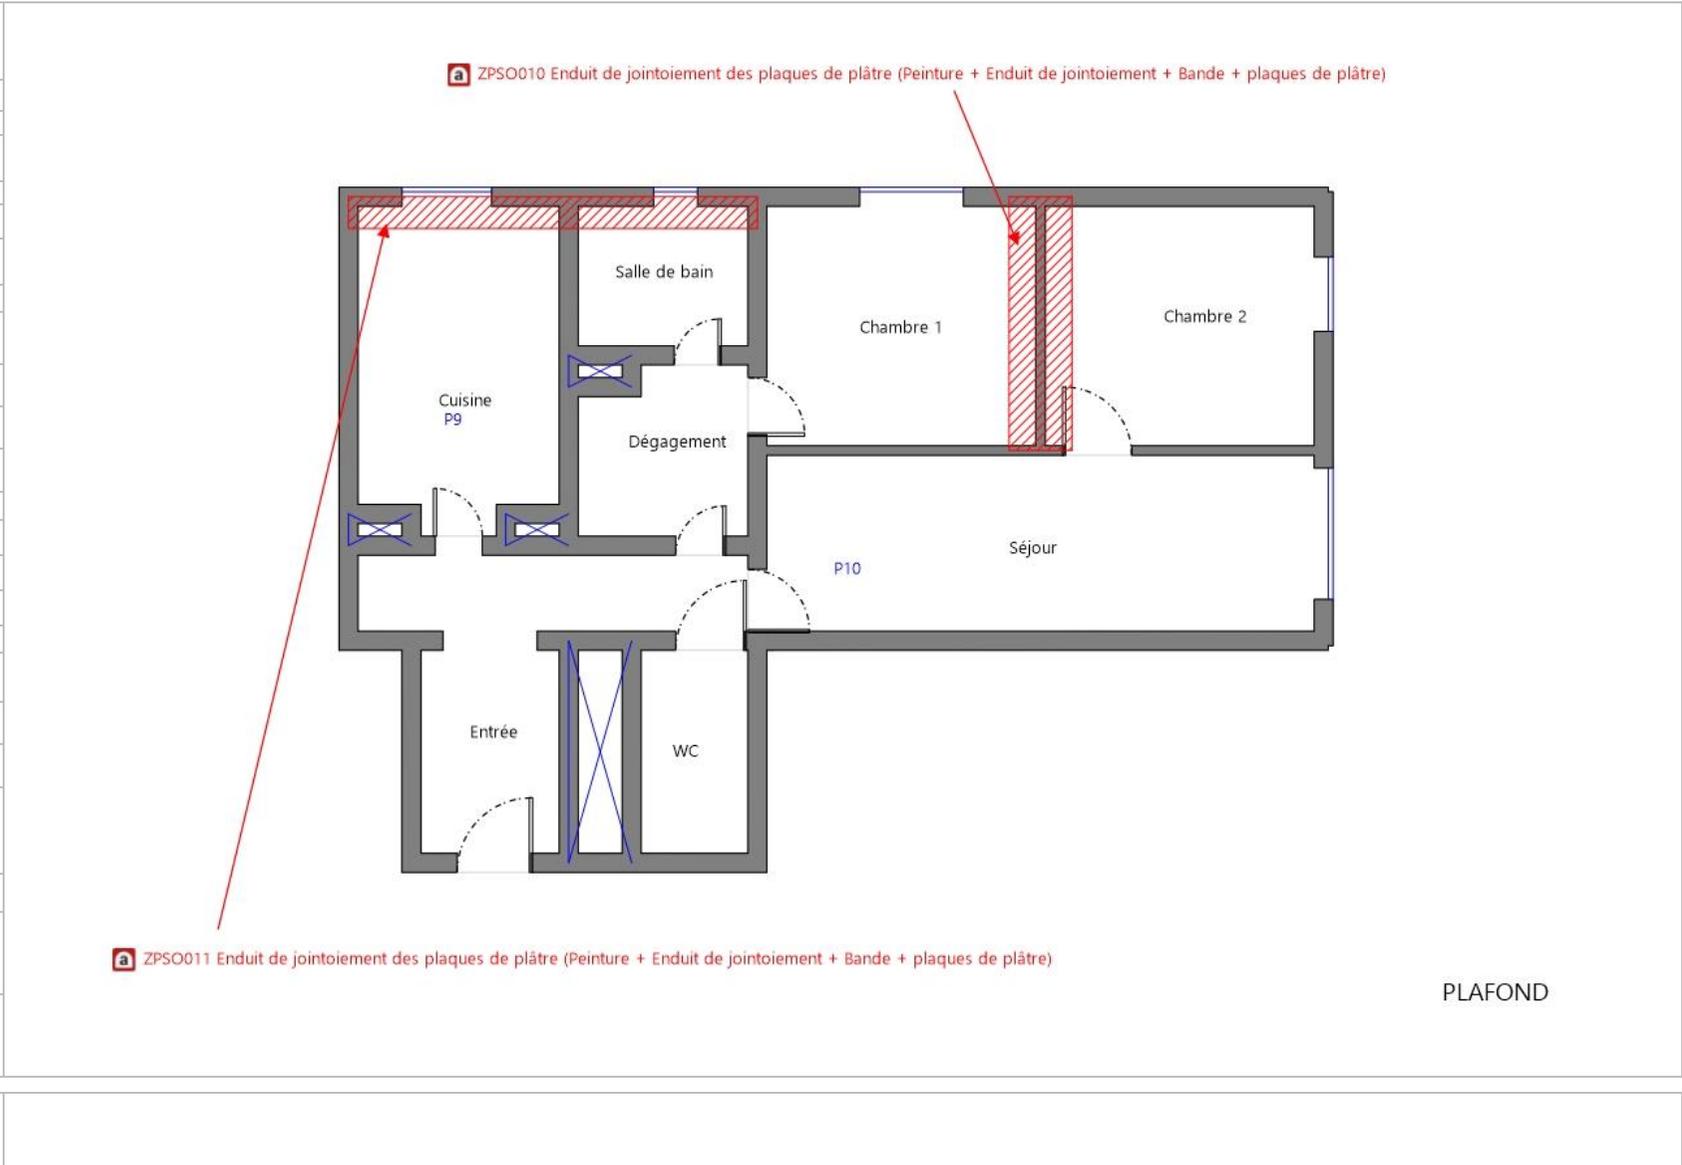
MURS ET ELEMENTS

<b>Planche de repérage des matériaux et produits amiantés</b>
Affaire	M1868459
Opération	LECHAUVE jordan
Site	13 Square de Lorient (13LDL0403)
	77000 Melun
Date de réalisation	16/05/2025
<b>Matériaux et produits contenant de l'amiante</b>	
	Surface amianté
	Linéaire / paroi amianté (type 1)
	Linéaire / paroi amianté (type 2)
	Conduit amianté
<b>Sondages destructifs / Prélèvements</b>	
	Px Prélèvement Positif
	Px Prélèvement négatif
	S Sondage destructif
<b>Types de murs</b>	
	Mur Porteur
	Mur Cloison (type 1)
	Mur Cloison (type 2)
	Gaine technique
<b>Éléments ou pièces non visités</b>	
	Local non visité
	Élément non visité
	<b>Planche de repérage des matériaux et produits amiantés</b>

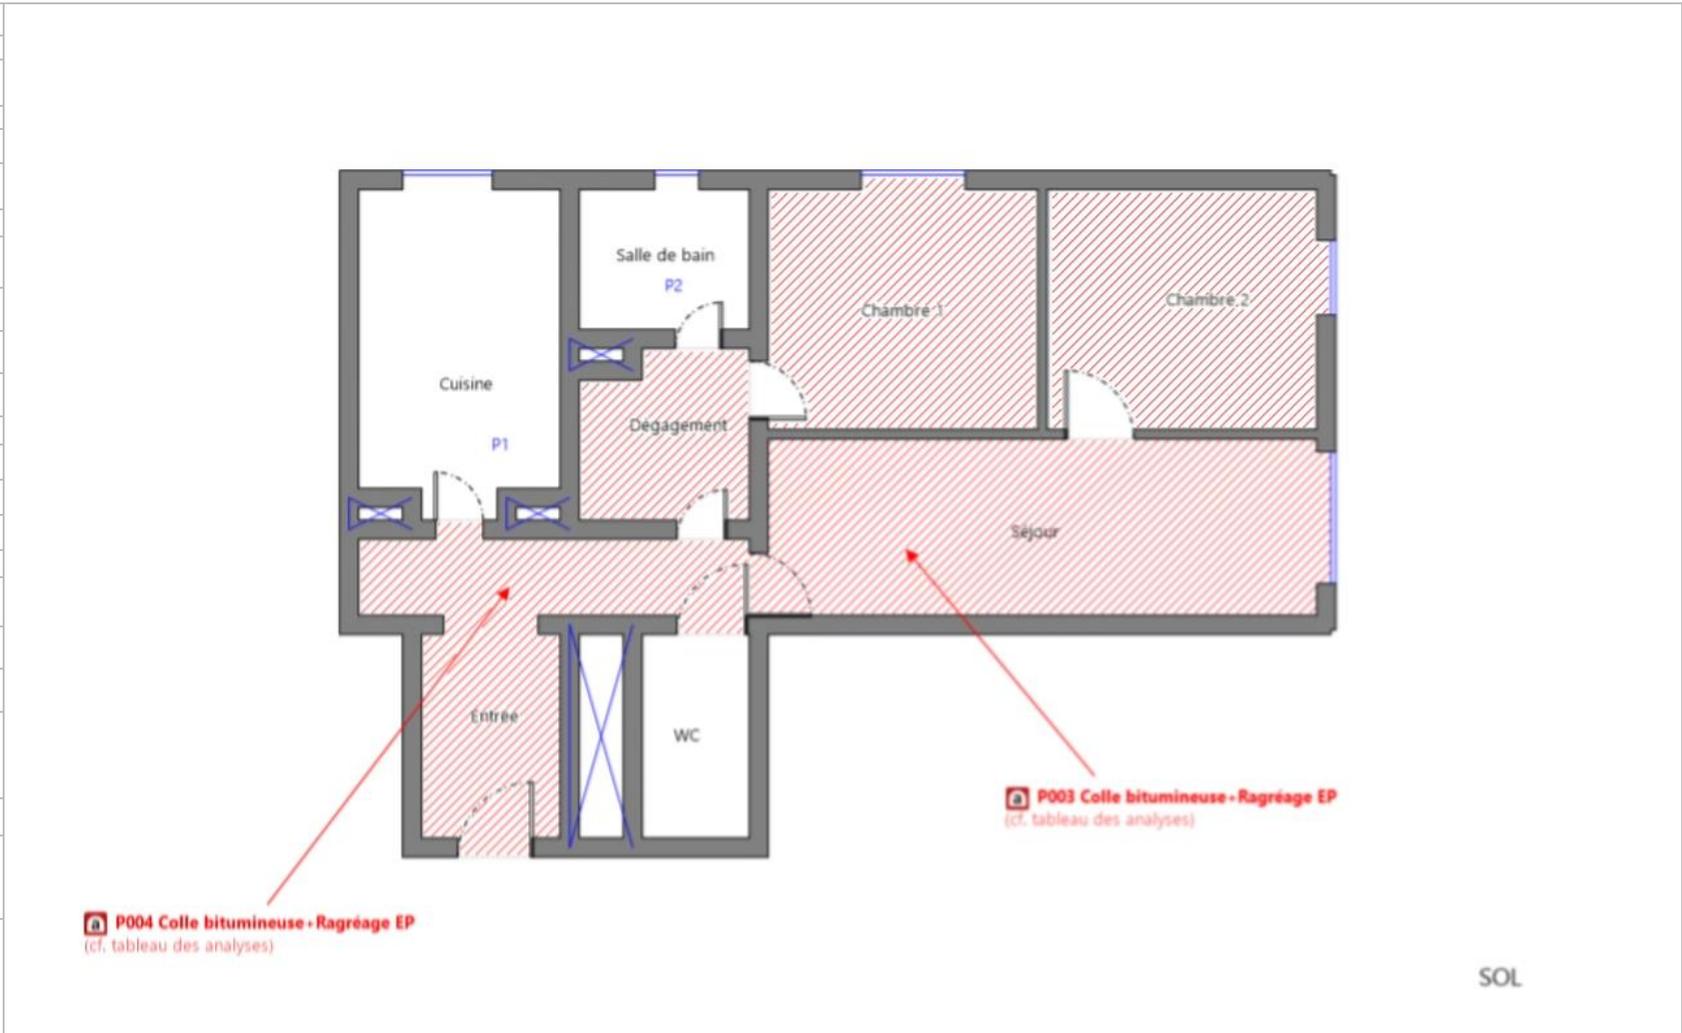
Affaire	M1868459
Opération	LECHAUVE jordan
Site	13 Square de Lorient (13LDL0403)
	77000
	Melun
Date de réalisation	16/05/2025
<b>Matériaux et produits contenant de l'amiante</b>
