Rapport de repérage des matériaux et produits contenant de l'amiante avant réalisation de travaux dans un immeuble bâti

(Arrêté du 16 Juillet 2019 et Norme NF X 46-020 : Août 2017)

2
12 SQUARE B PASCAL
ESCALIER BW
77000 MELUN

13LBW0202 23/06/2020 - 02:59

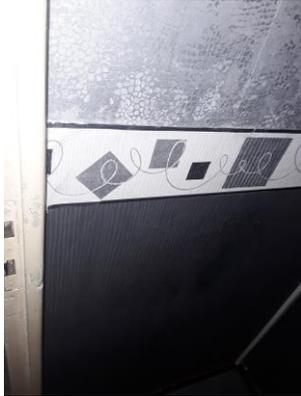
Identification : P006
Pièce et étage : WC R+2
Localisation : Mur B
Parties d'ouvrages ou de composants : Murs et cloisons maçonnés (Enduits de lissage)
Descriptif Laboratoire : Peintures multiples en vrac non séparable + matériau plâtreux blanc en vrac avec couche cartonnée non séparable
Résultat (justification) : Amiante non détectée (RESULTAT ANALYSE)

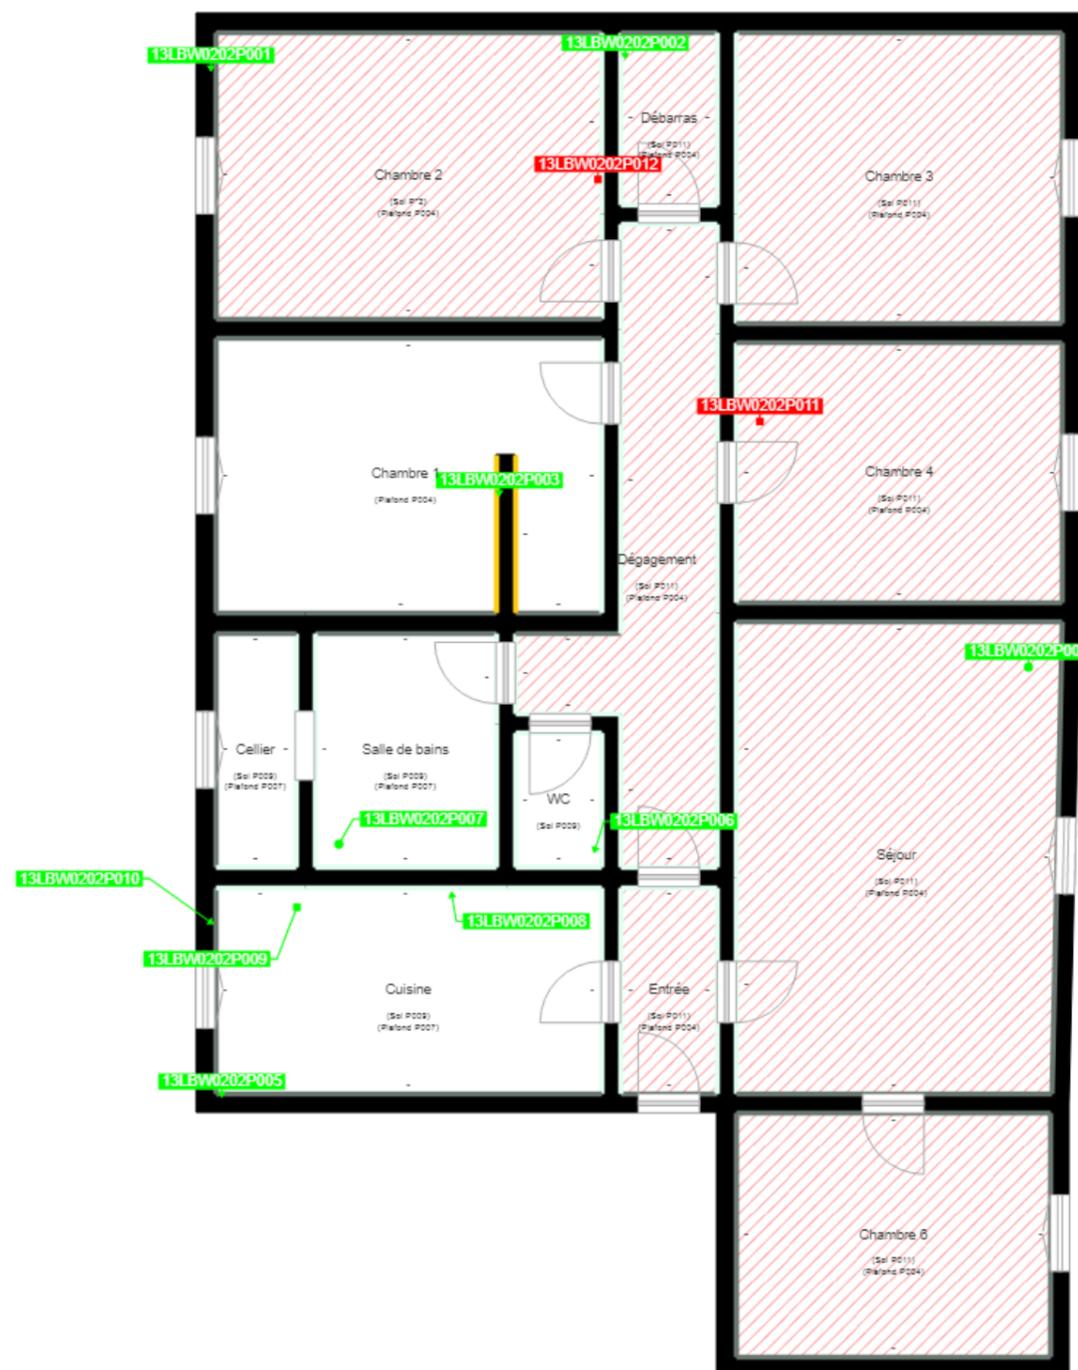
Légende des prélèvements :

- Prélèvement de sol amianté
- Prélèvement de sol non amianté
- Prélèvement de plafond amianté
- Prélèvement de plafond non amianté
- Prélèvement de mur amianté
- Prélèvement de mur non amianté
- Autre type de prélèvement amianté
- Autre type de prélèvement non amianté
- Sols amiantés
- Plafonds amiantés
- Sols et plafonds amiantés
