Rapport de Repérage des matériaux et produits contenant de l'amiante avant réalisation de travaux dans un immeuble bâti

Numéro de dossier : MA2507110110
Rapport édité le : 31/07/2025

8 SQUARE DE LORIENT (13LDG0302)
77000 Melun
Etage 03; Porte 2

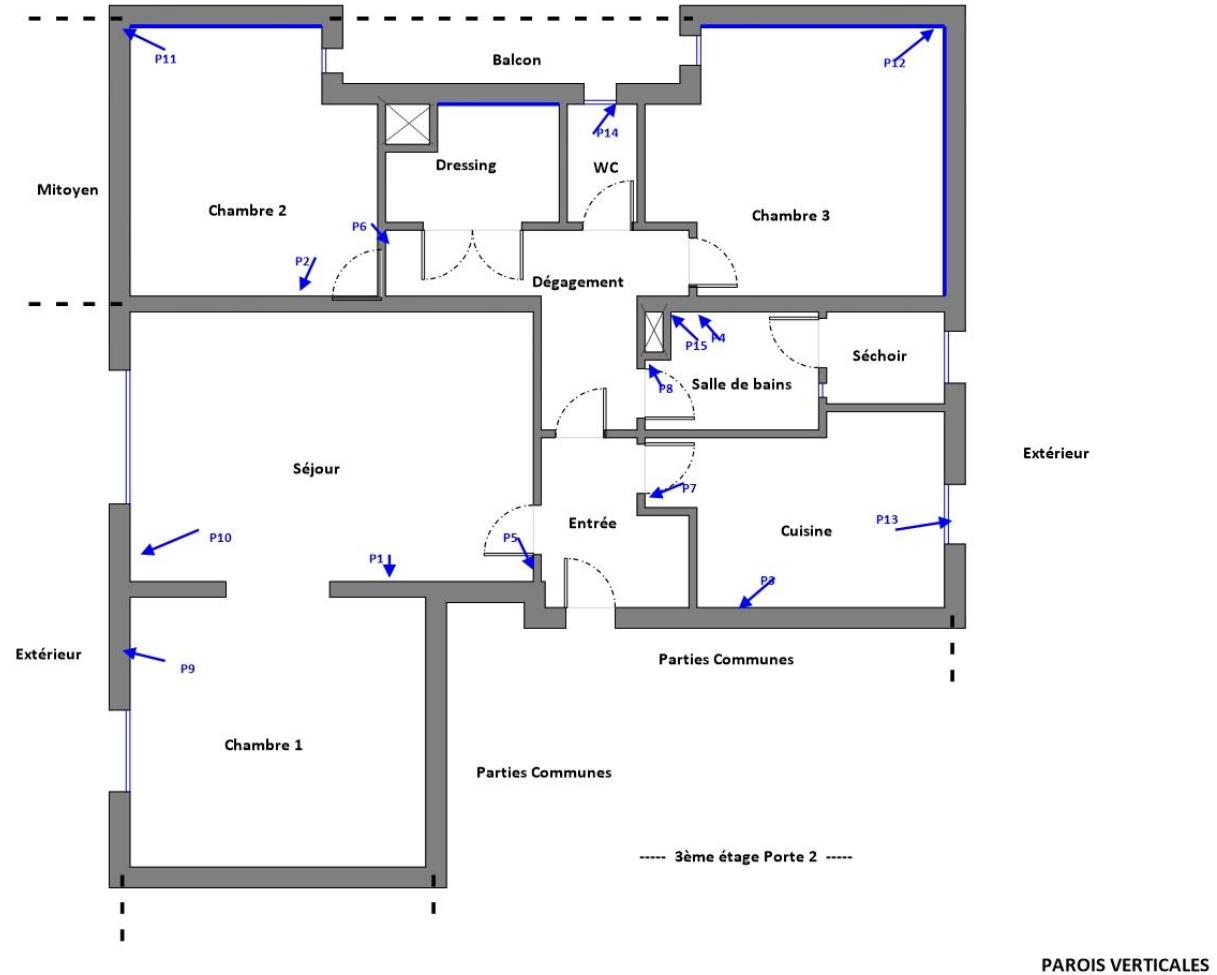
Planche de repérage des matériaux et produits amiante	
Affaire	MA2507110110
Opération	DA MOTA GOMES telmo
Site	8 SQUARE DE LORIENT (13LDG0302) 77000 Melun
Date de réalisation	31/07/2025
Matériaux et produits contenant de l'amiante

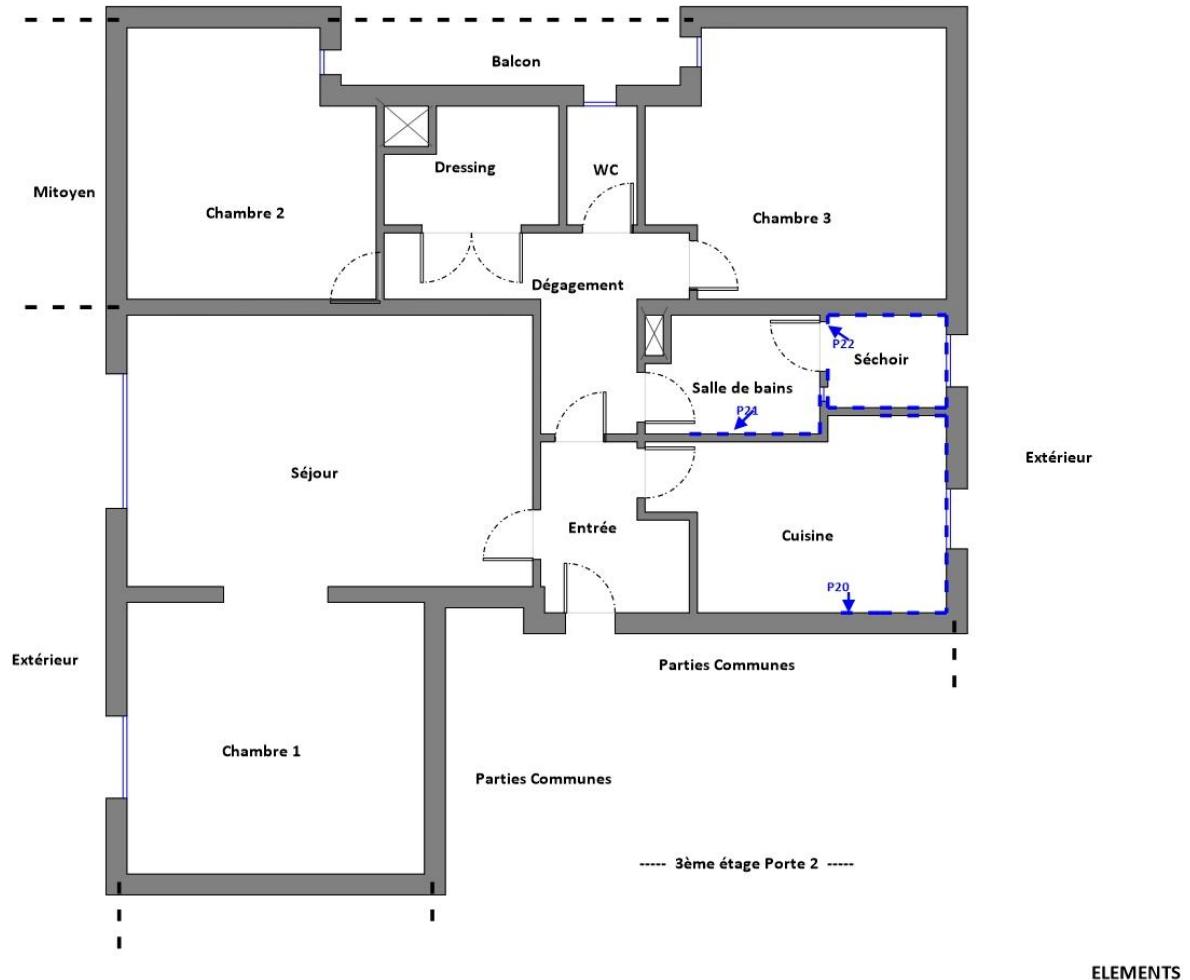
Planche de repérage des matériaux et produits amiante	
Affaire	MA2507110110
Opération	DA MOTA GOMES telmo
Site	8 SQUARE DE LORIENT (13LDG0302) 77000 Melun
Date de réalisation	31/07/2025
Matériaux et produits contenant de l'amiante

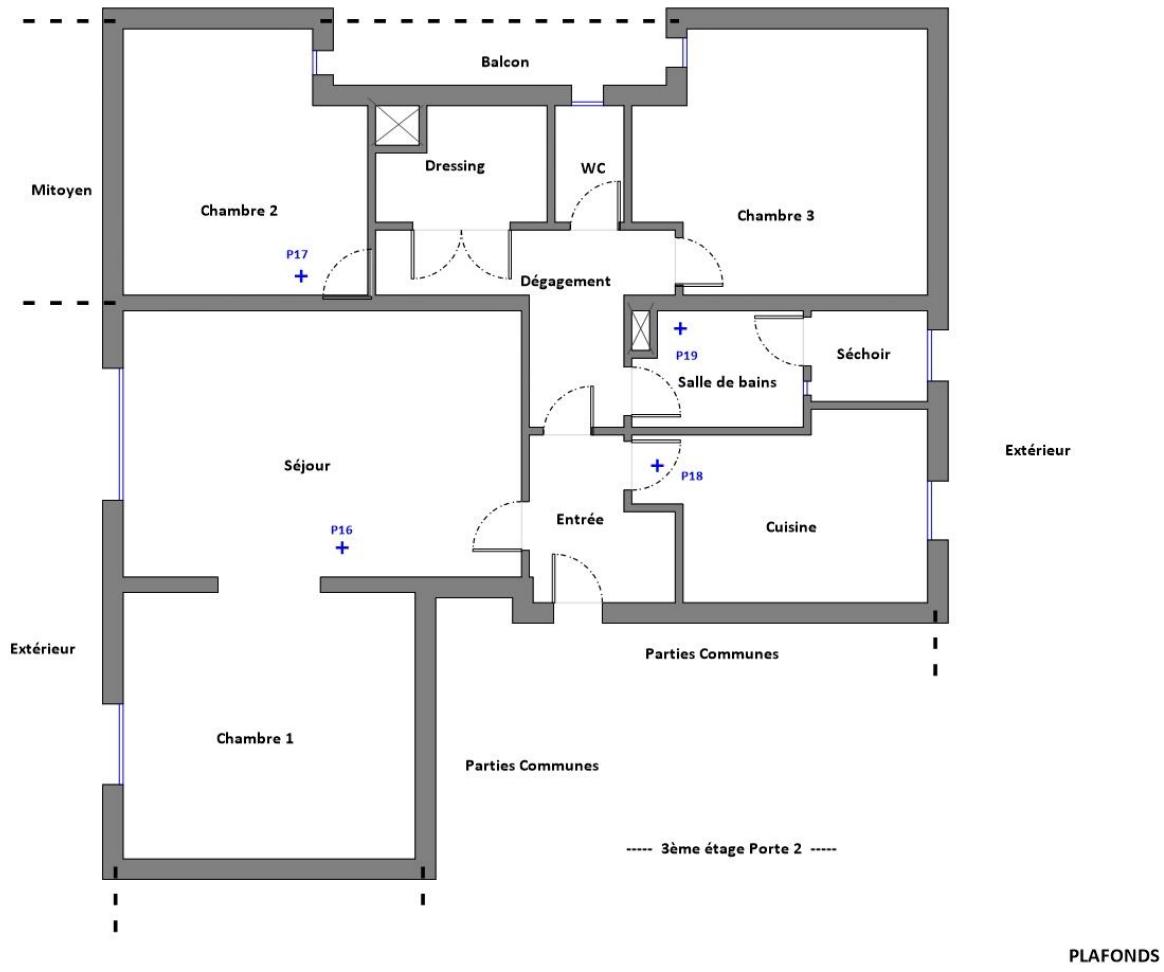
Planche de repérage des matériaux et produits amiante	
Affaire	MA2507110110
Opération	DA MOTA GOMES telmo
Site	8 SQUARE DE LORIENT (13LDG0302) 77000 Melun
Date de réalisation	31/07/2025
Matériaux et produits contenant de l'amiante
