Rapport de Repérage Amiante Avant réalisation de travaux dans un immeuble bâti

Numéro de dossier : MA2112041052
Date d'intervention : 10/12/2021

142LAA0001
26 Rue du Château
77000 Melun
Porte 1

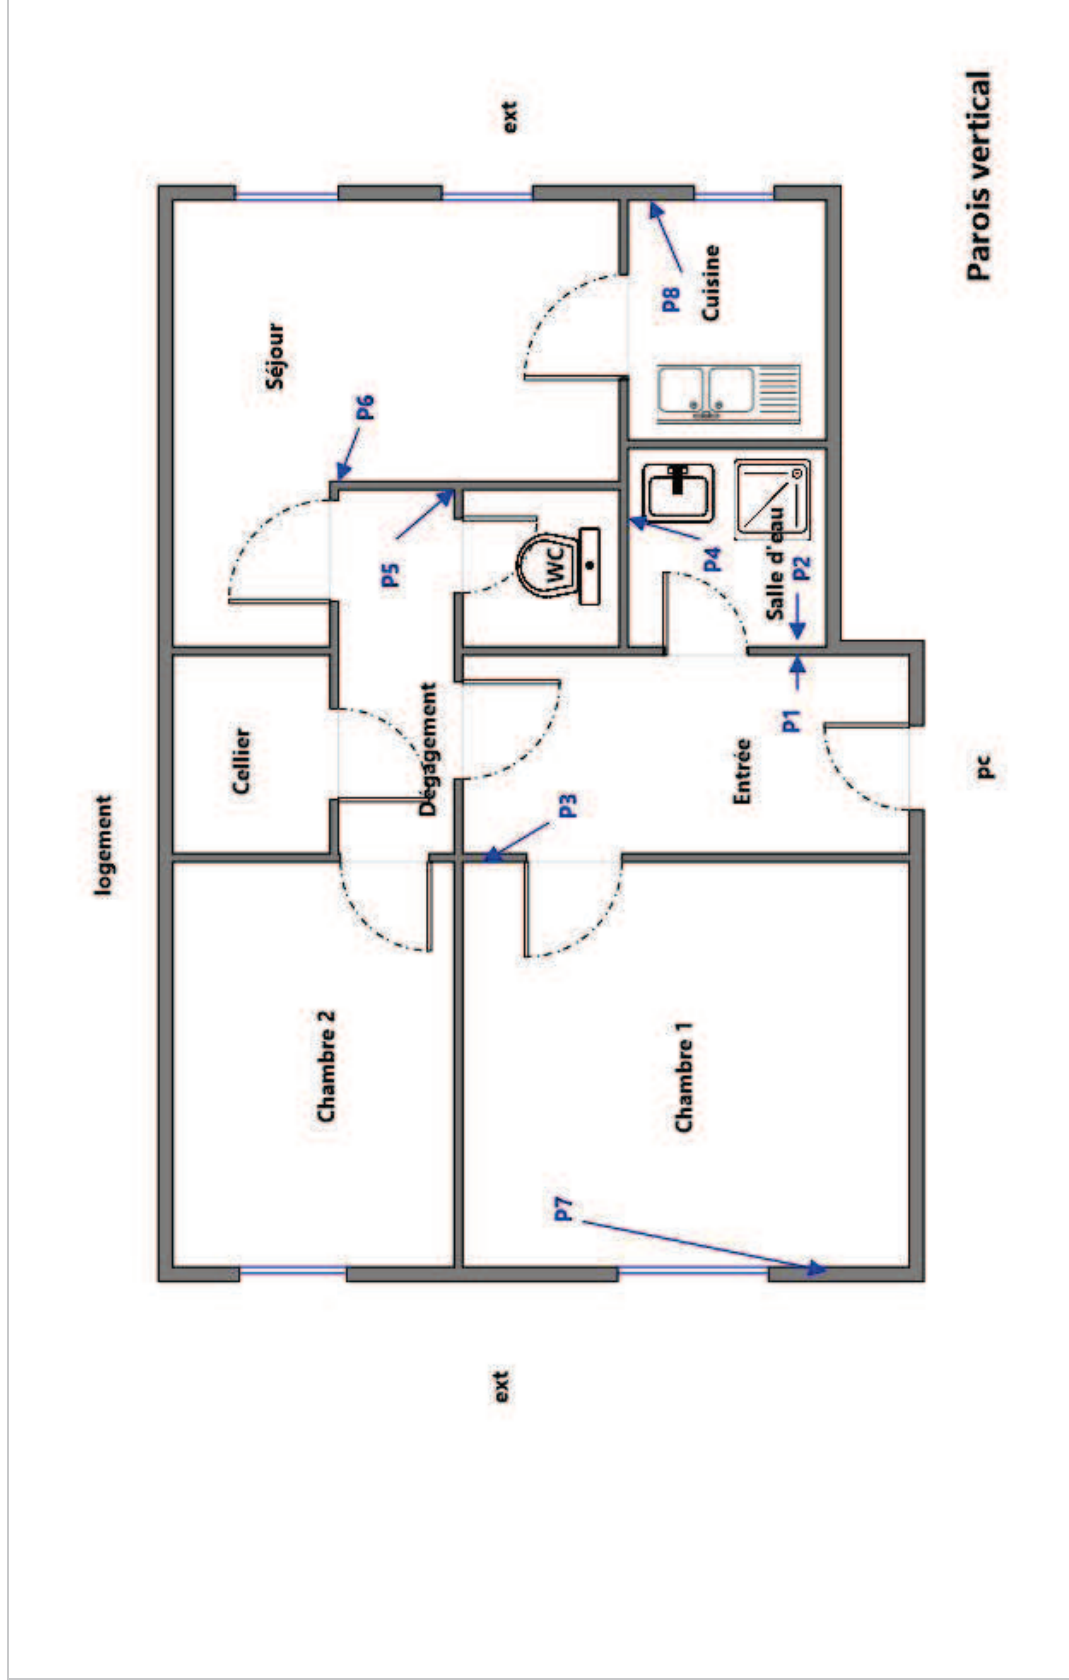
Planche de repérage des matériaux et produits amiantés
Affaire	MA2112041052
Opération	BENKHIRA aïssa 142LAA0001 26 Rue du Château 77000 Melun
Date de réalisation	22/12/2021
Matériaux et produits contenant de l'amiante	
	Surface amianté
	Linéaire / paroi amianté (type 1)
	Linéaire / paroi amianté (type 2)
	Conduit amianté
Sondages destructifs / Prélèvements	
	Prélèvement Positif
	Prélèvement négatif
	Son dage destructif
Types de murs	
	Mur Porteur
	Mur Cloison (type 1)
	Mur Cloison (type 2)
	Gaine technique
Éléments ou pièces non visités	
	Local non visitée
	Élément non visité

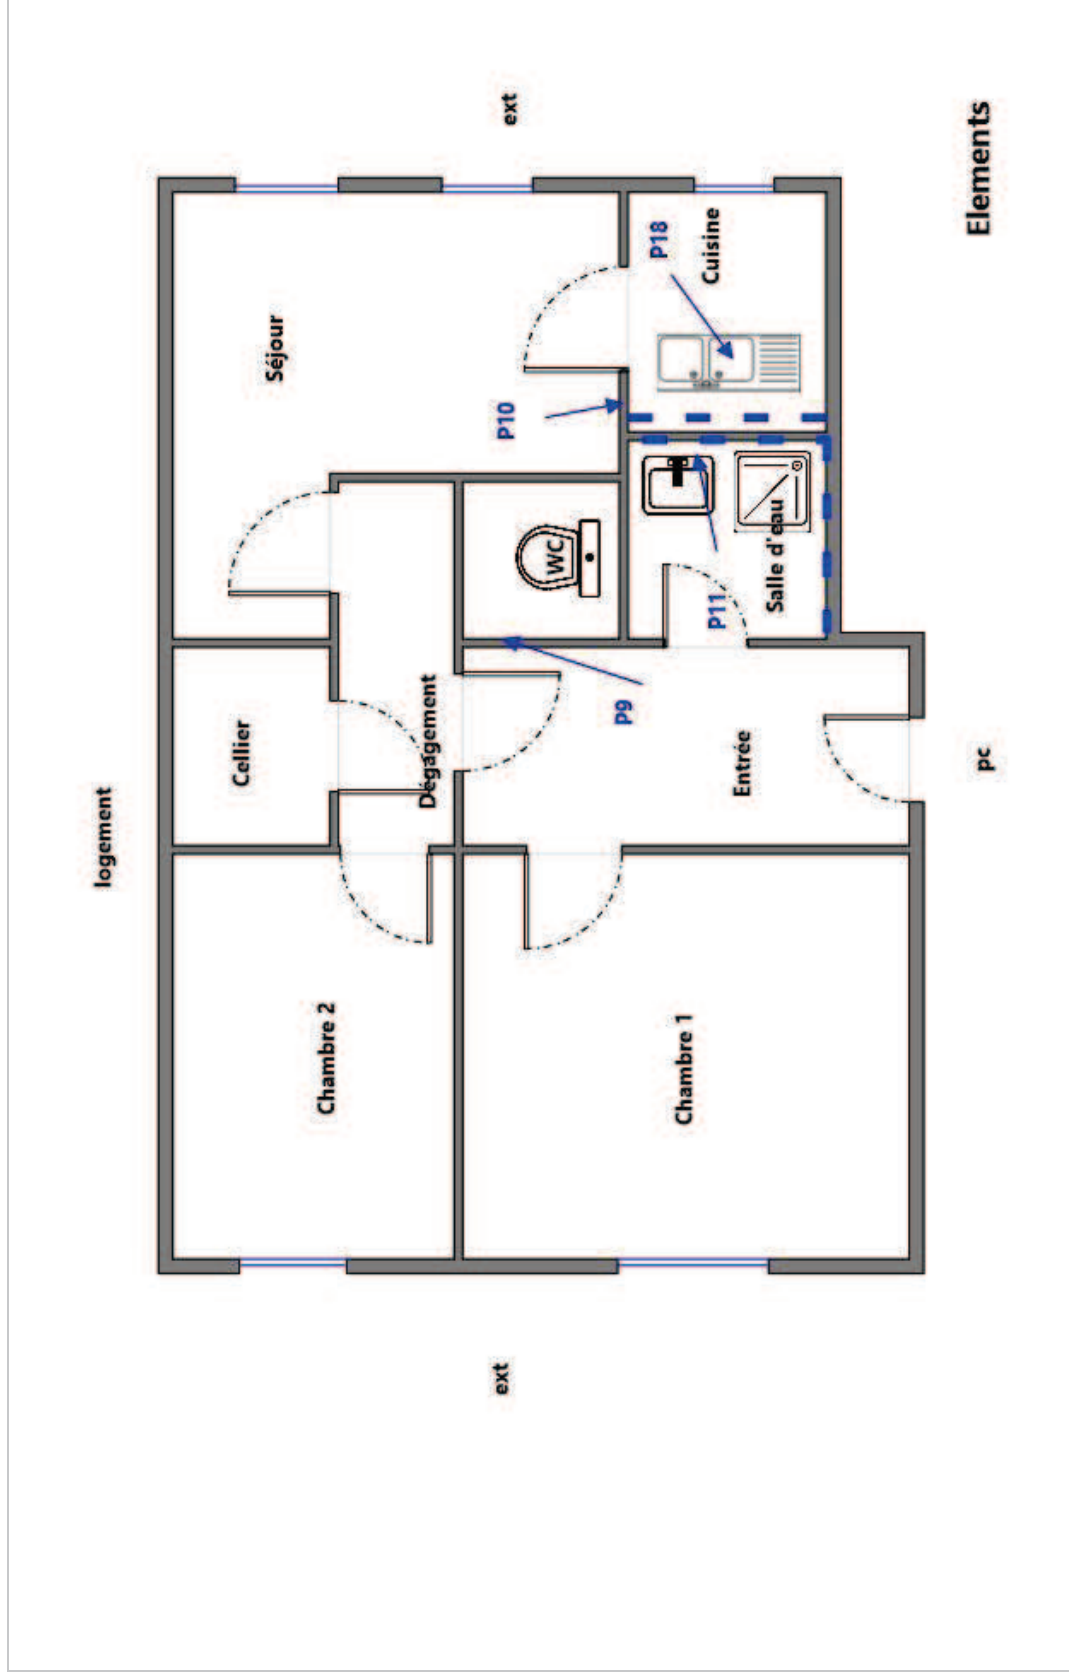
Planche de repérage des matériaux et produits amiantés
Affaire	MA2112041052
Opération	BENKHIRA aïssa 142LAA0001 26 Rue du Château 77000
Site	Melun
Date de réalisation	22/12/2021
Matériaux et produits contenant de l'amiante

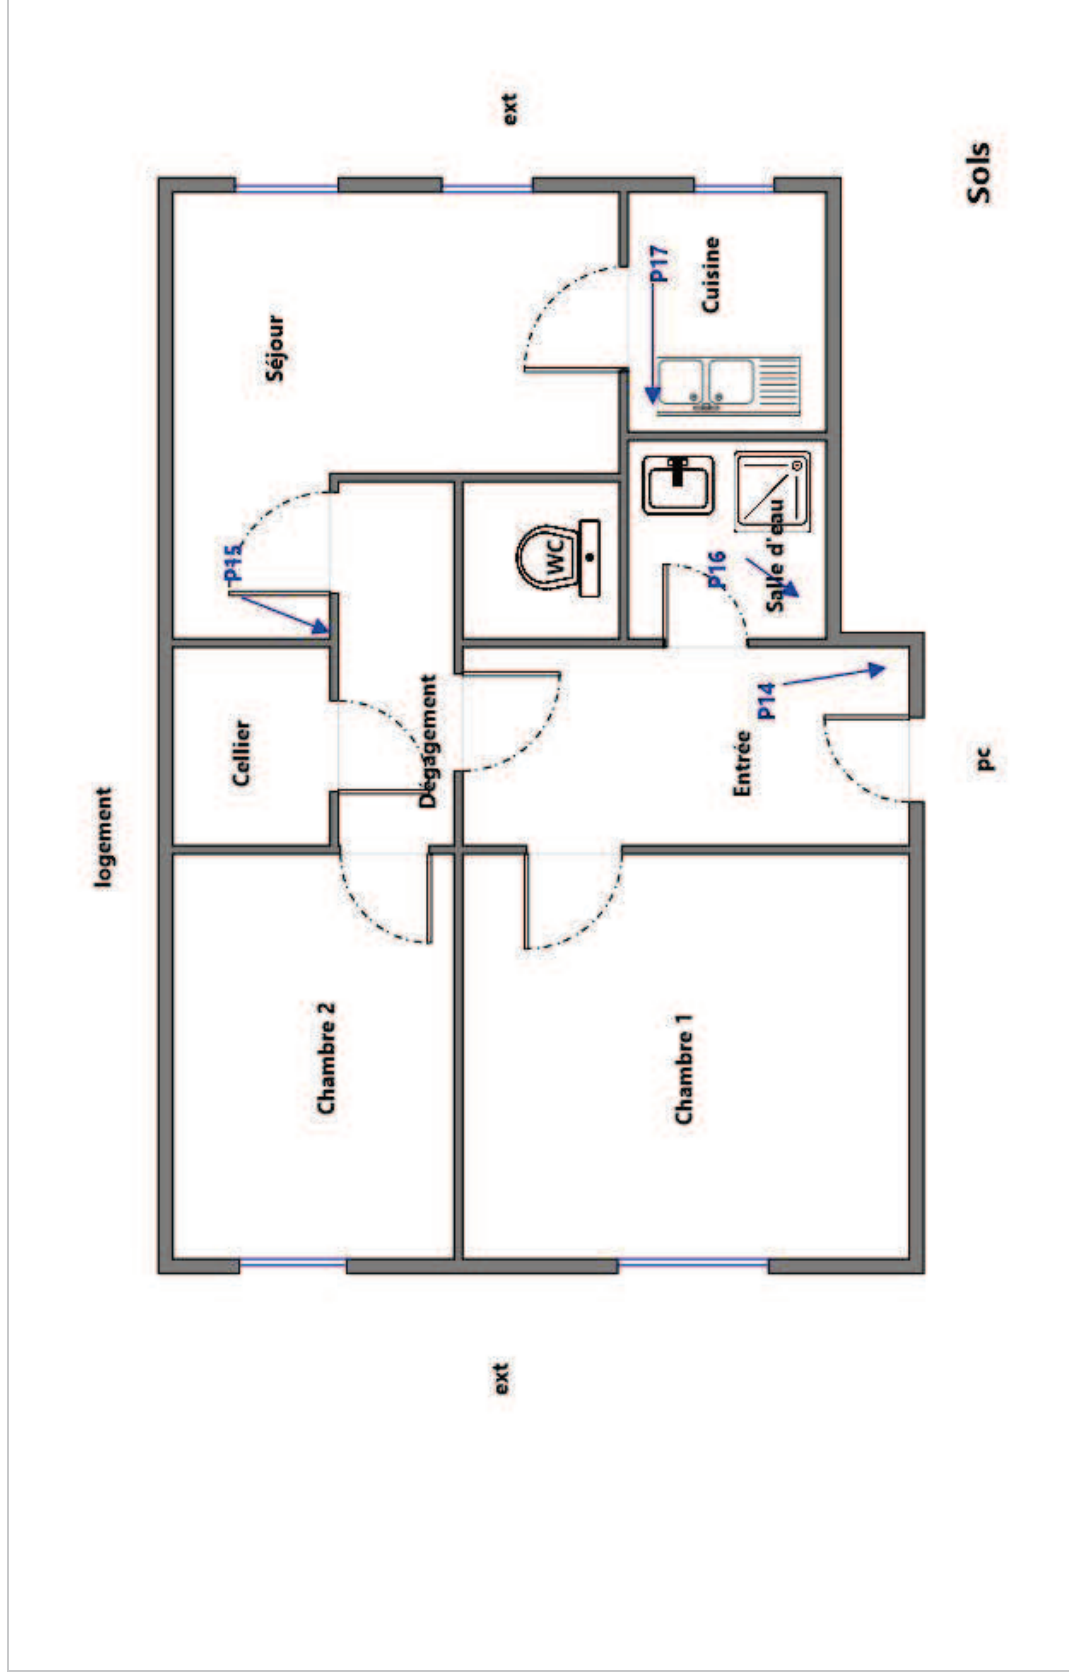
Planche de repérage des matériaux et produits amiantés
Affaire	MA2112041052
Opération	BENKHIRA aïssa 142LAA0001 26 Rue du Château 77000
Site	Melun
Date de réalisation	22/12/2021
Matériaux et produits contenant de l'amiante

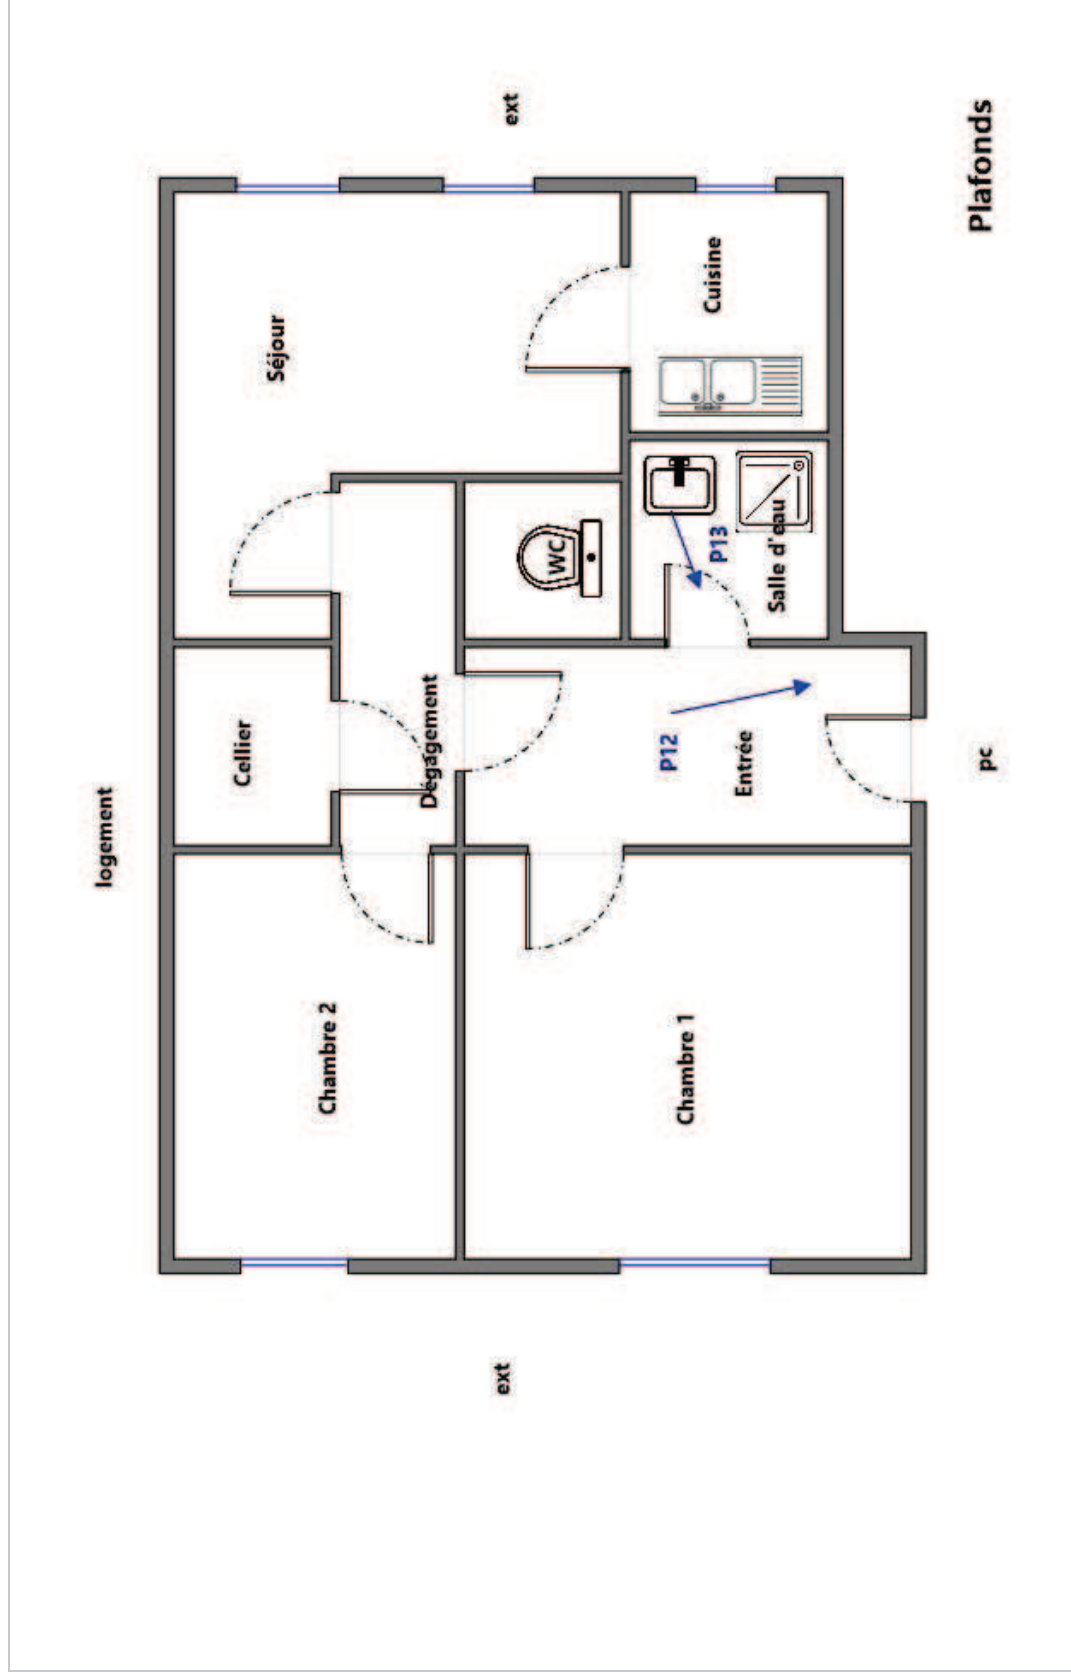
Planche de repérage des matériaux et produits amiantés
Affaire	MA2112041052
Opération	BENKHIRA aissa 142LAA0001 26 Rue du Château 77000
Site	Melun
Date de réalisation	22/12/2021
Matériaux et produits contenant de l'amiante
