## Rapport de mission de repérage des matériaux et produits contenant de l'amiante avant réalisation de travaux

R. 4412-97 modifié par le décret 2012-639 du 4 mai 2012  
Norme NF X 46-020

7 AVENUE DE ROTHSCHILD

77400 LAGNY SUR MARNE

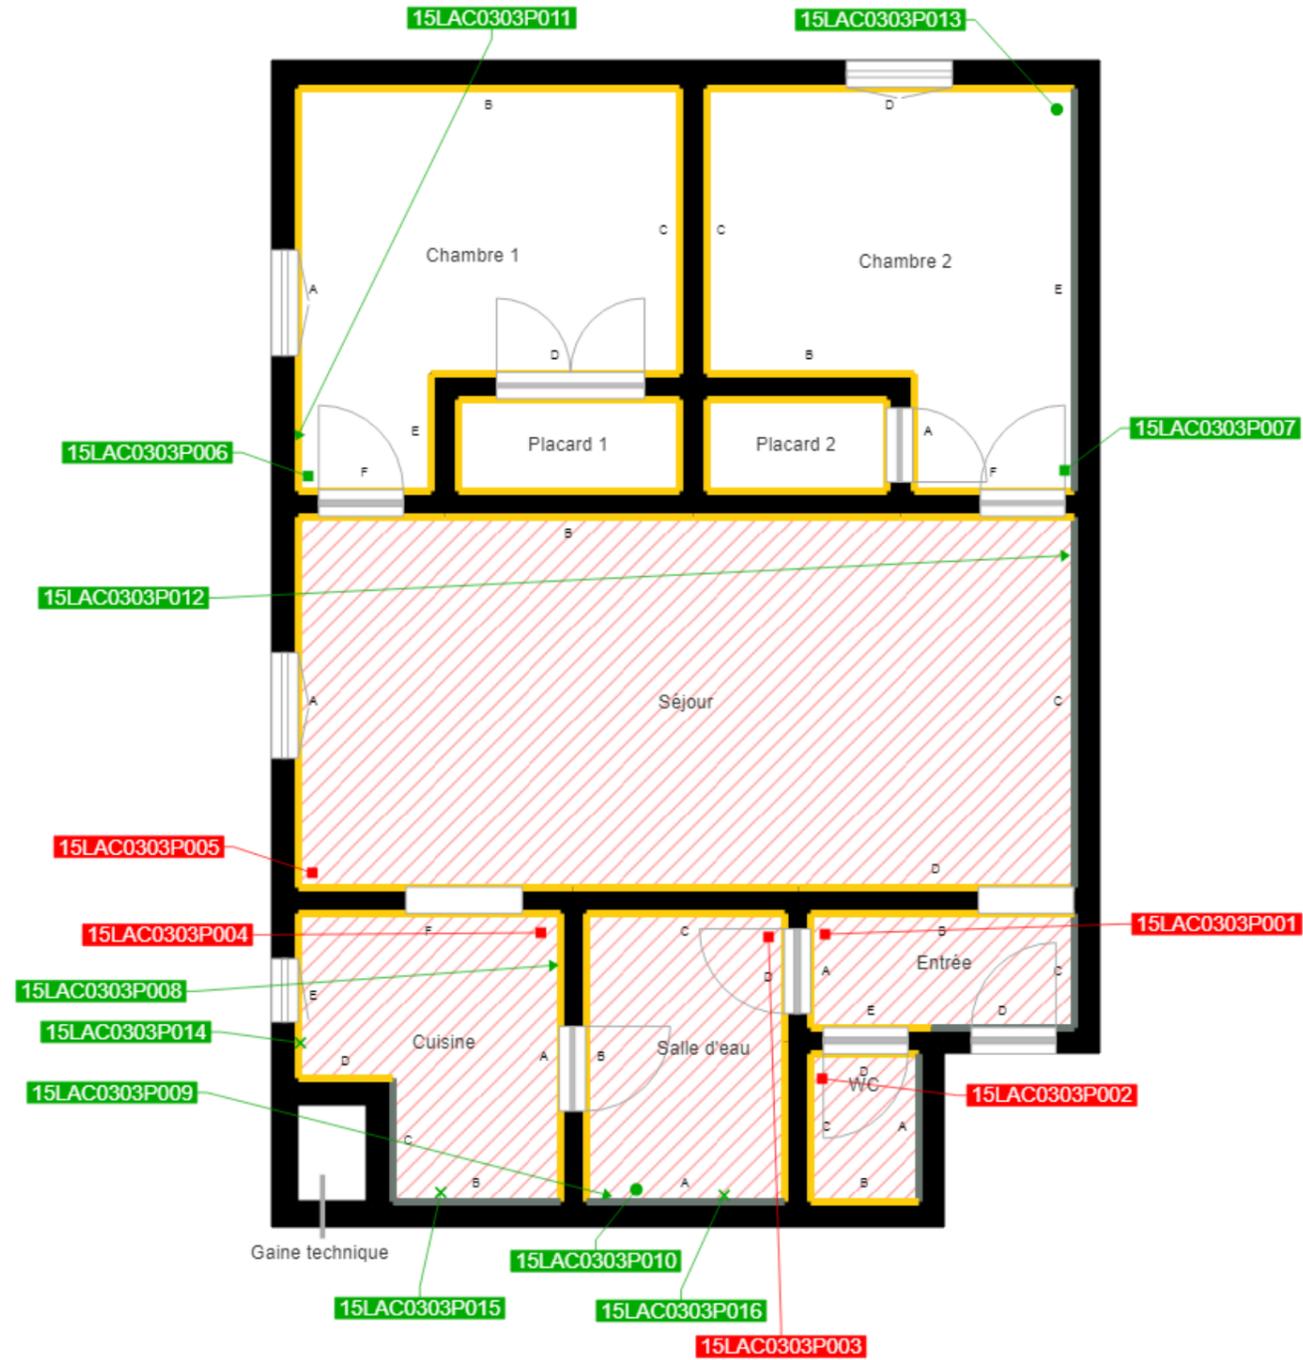
Murs périphériques / Plaques de plâtre
Murs Bois
Murs Brique
Murs Béton brut
Cloisons Plaques de plâtre
Murs carreaux de plâtre
Murs Béton / Enduit
Murs porteurs et/ou mur de refend / Plaques de plâtre
Murs périphériques / Doublage (plaque de plâtre + isolant)
Torchis
Murs Amiantés
Murs Brique / Enduit
Murs Brique plâtrière
Murs Pierre

- Prélèvements de sol amiantés
- Prélèvements de sol non amiantés
- Prélèvements de plafonds amiantés
- Prélèvements de plafonds non amiantés
- Prélèvements de murs amiantés
- Prélèvements de murs non amiantés
- X Autres types de prélèvements amiantés
- X Autres types de prélèvements non amiantés
- /// Sol amianté
- /// Plafond amianté
- /// Sol et Plafond amiantés
