# Rapport de repérage des matériaux et produits contenant de l'amiante avant réalisation de travaux dans un immeuble bâti

(Arrêté du 16 Juillet 2019 et Norme NF X 46-020 : Août 2017)

1  
4 RUE A. PARE  
ESCALIER AG  
77400 LAGNY SUR MARNE

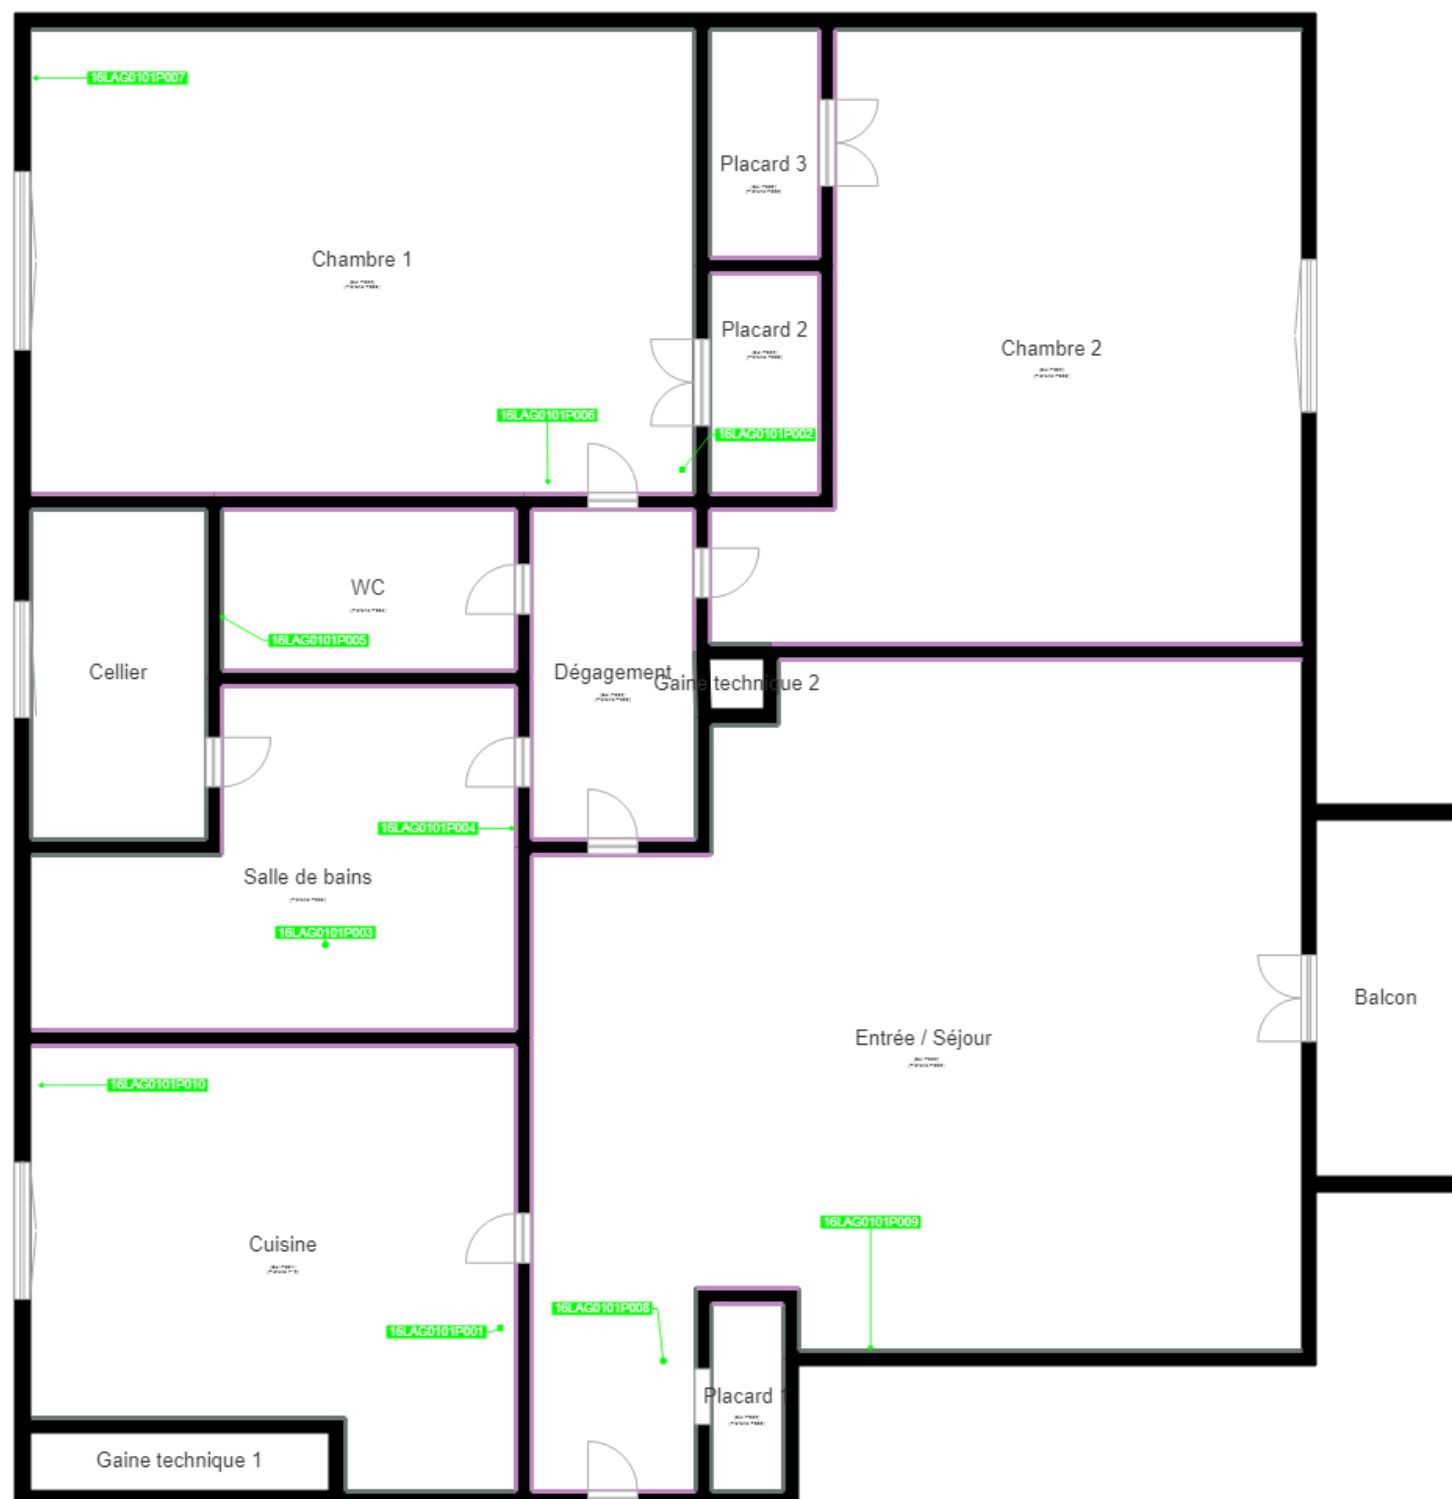
## ANNEXE 6 - PLANS / CROQUIS

PLANCHE DE REPERAGE	
Bien : 16LAG0101 - 1 4 RUE A. PARE ESCALIER AG 77400 LAGNY SUR MARNE	
Zone :R+1	
Plan	
Auteur :RHENZOUR Abdessamad	
N° de planche :1/1	
<b>Légende type de mur :</b>	
	Cloisons Plaques de plâtre
	Murs Bois
	Murs Briques
	Murs carreaux de plâtre
	Murs Béton
	Murs porteurs et/ou mur de refend / Plaques de plâtre
	Murs périphériques / Doublage (plaque de plâtre + isolant)
	Murs Torchis
	Murs Brique / Enduit
	Murs Brique plâtrière
	Murs Pierre
	Murs Mâchefer
	Murs Parpaing
	Murs amiantés
<b>Légende des prélèvements :</b>	
	Prélèvement de sol amianté
	Prélèvement de sol non amianté
	Prélèvement de plafond amianté
	Prélèvement de plafond non amianté
	Prélèvement de mur amianté
	Prélèvement de mur non amianté
	Autre type de prélèvement amianté
	Autre type de prélèvement non amianté
	Sols amiantés
	Plafonds amiantés
	Sols et plafonds amiantés
