Rapport de repérage des matériaux et produits contenant de l'amiante avant réalisation de travaux dans un immeuble bâti

(Arrêté du 16 Juillet 2019 et Norme NF X 46-020 : Août 2017)

1
27 AVENUE DE LA REPUBLIQUE
ESCALIER AP
77400 LAGNY SUR MARNE

16LAP0301 21/07/2020 - 04:46

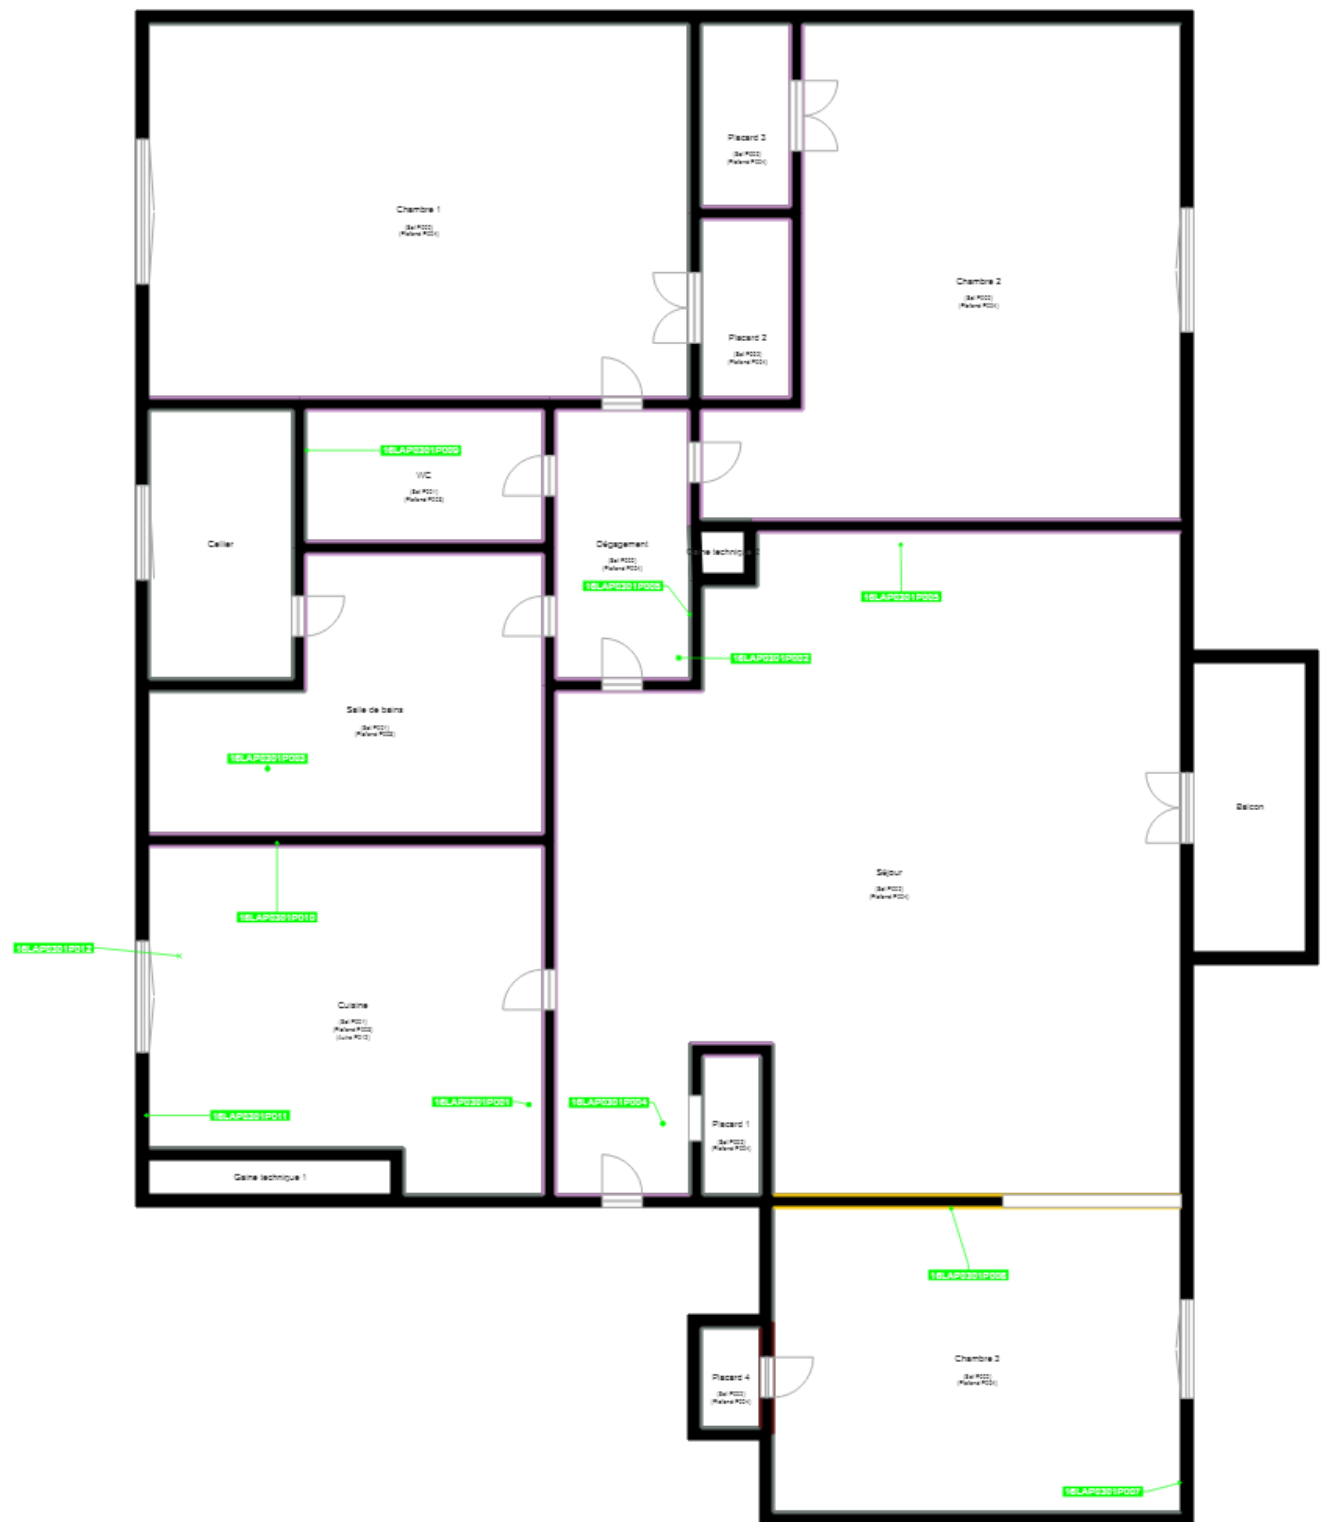
PLANCHE DE REPERAGE

Bien : 16LAP0301 - 1 27 AVENUE DE LA REPUBLIQUE ESCALIER AP 77400 LAGNY SUR MARNE

ANNEXE 6 - PLANS / CROQUIS
