# Rapport de repérage des matériaux et produits contenant de l'amiante avant réalisation de travaux dans un immeuble bâti

LOGT 2  
29 AVENUE DE LA REPUBLIQUE  
77400 LAGNY SUR MARNE

16LAR0402 25/11/2020 - 06:01

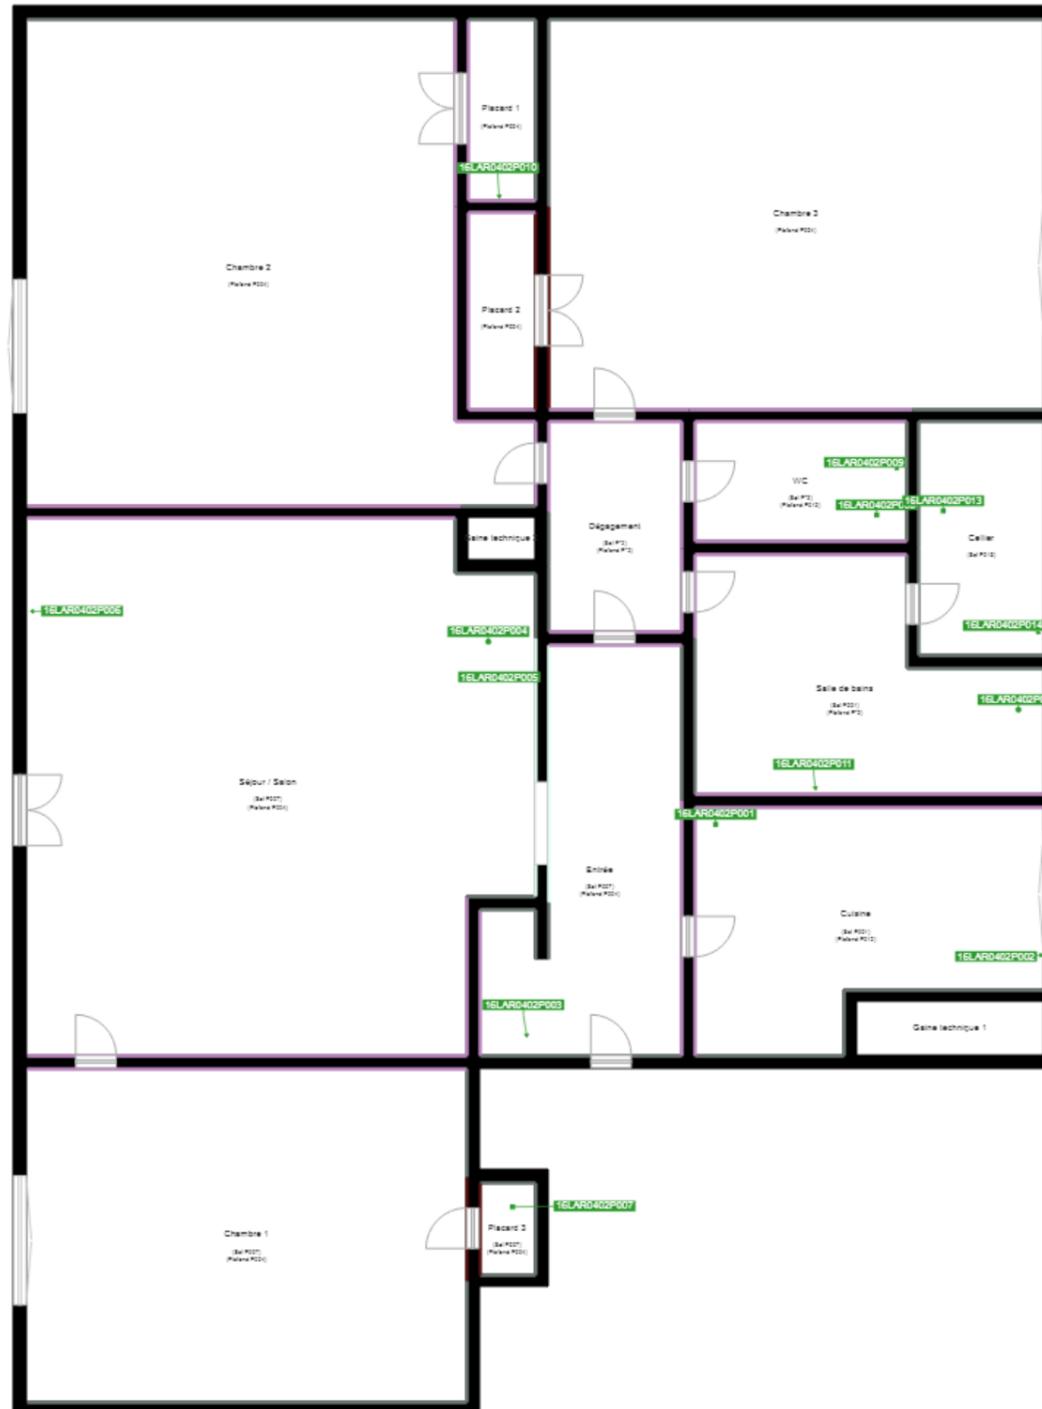
## PLANCHE DE REPERAGE

Bien : 16LAR0402 - LOGT 2 29  
 AVENUE DE LA REPUBLIQUE 77400  
 LAGNY SUR MARNE
