**Rapport de mission de repérage des matériaux et produits contenant de l'amiante dans les immeubles bâtis avant réalisation de travaux**

Numéro de dossier : RAAT\_16LAI0001

Immeuble bâti visité	
Adresse	Rue : ..... <b>29 RUE AMBROISE PARE (16LAI0001)</b> Bât., escalier, niveau, appartement n°, lot n°: <b>Etage RDC; Porte 001 Lot numéro 16LAI0001,</b> Code postal, ville : . <b>77400 LAGNY SUR MARNE (France)</b> <b>Références cadastrales non communiquées</b>
Périmètre de repérage :	..... <b>Voir fiche programme des travaux en annexe</b>
Type de logement :	..... <b>F3</b>
Fonction principale du bâtiment :	..... <b>Habitation (partie privative d'immeuble)</b>
Date de construction :	..... <b>&lt; 1997</b>

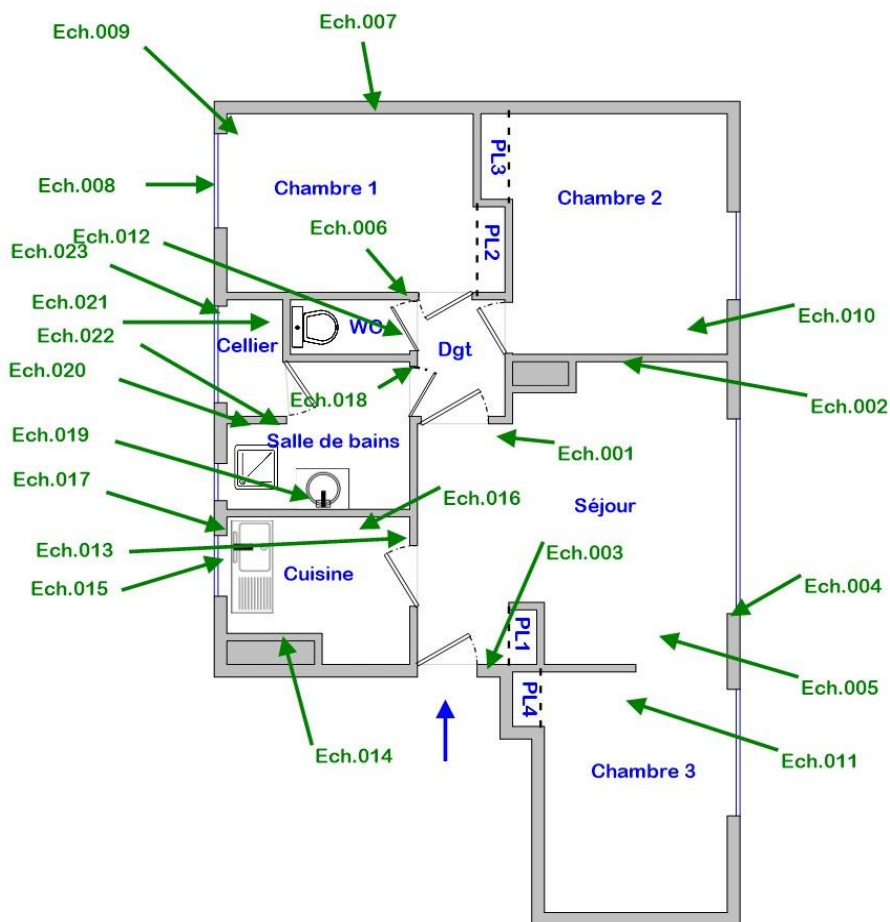
## 7.1 Schéma de repérage

## Localisation des prélèvements ou des matériaux amiantés
