Rapport de repérage des matériaux et produits contenant de l'amiante avant réalisation de travaux dans un immeuble bâti

3
38 AVENUE DU GENERAL DE GAULLE
77600 BUSSY ST GEORGES

<p>Date du rapport : 10/09/2020 Date de visite : 03/09/2020 Fait à : MAGNY LE HONGRE Référence du dossier : Diffus OPH77 Référence du rapport : 194LAA0003 10/09/2020 - 03:17 Nombre de prélèvements : 14</p>	<p>Auteur du rapport : Mohamed HANNOU Fonction : Opérateur de repérage Certificat de compétence : n° DTI/2006-013 Développé par : SOCOTEC Certification France</p> <p>Contrat d'assurance : AXA France 313 Terrasses de l'Arche 92727 NANTERRE CEDEX</p>

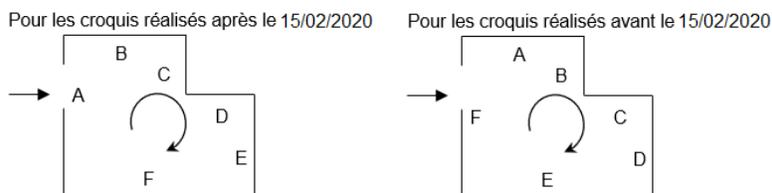
Sens du repérage pour évaluer un local :

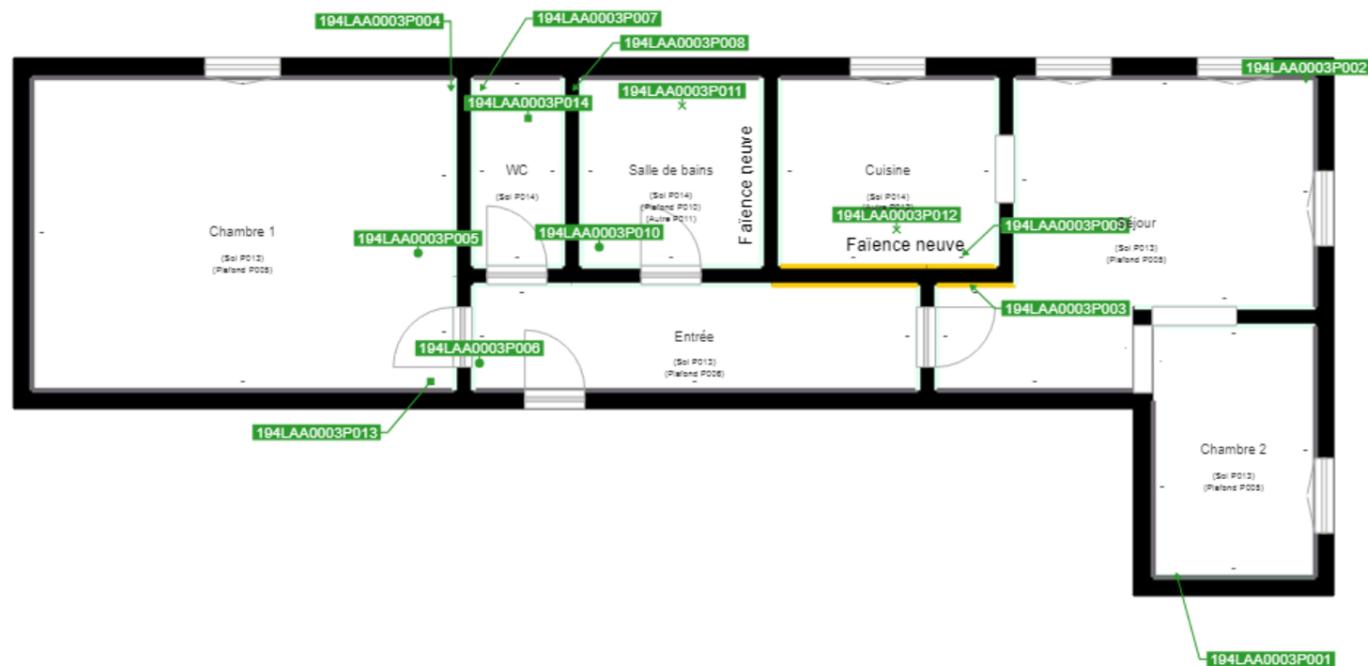
PLANCHE DE REPERAGE

Bien : 194LAA0003 - 3 38 AVENUE
DU GENERAL DE GAULLE 77600
BUSSY ST GEORGES
