# Rapport de repérage des matériaux et produits contenant de l'amiante avant réalisation de travaux dans un immeuble bâti

(Arrêté du 16 Juillet 2019 et Norme NF X 46-020 : Août 2017)

3  
27 SQUARE BEAUREGARD  
77140 NEMOURS

20LAF0103 18/07/2020 - 02:24

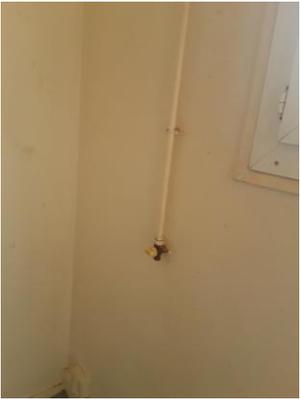
<b>Identification : P012</b>
<b>Pièce et étage : Cuisine R+1</b>
<b>Localisation : Réseaux de distribution</b>
<b>Parties d'ouvrages ou de composants : Conduits de fluides (air, eau, vapeur, fumée, échappement, autres fluides) (Peinture)</b>
<b>Descriptif Laboratoire : Peintures multiples en vrac</b>
<b>Résultat (justification) : Amiante non détectée (RESULTAT ANALYSE)</b>
