Rapport de mission de repérage des matériaux et produits contenant de l'amiante avant réalisation de travaux

22 SQUARE BEAUREGARD

77140 NEMOURS

Rapport N°: 20LAX0002 19/07/2018 1/22

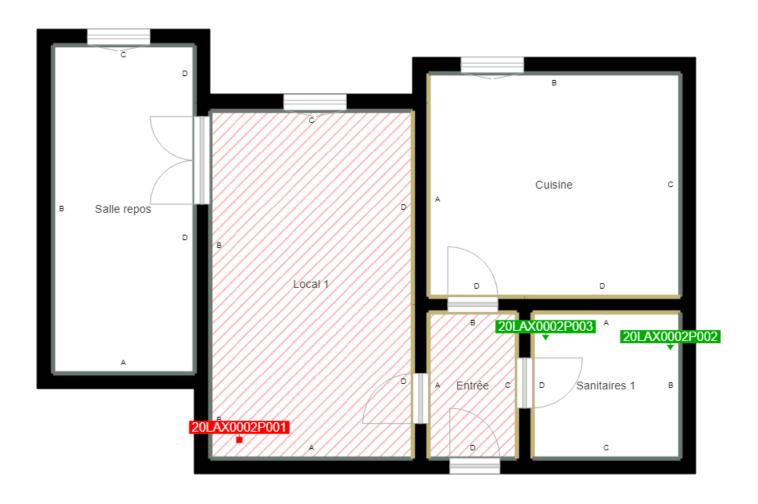
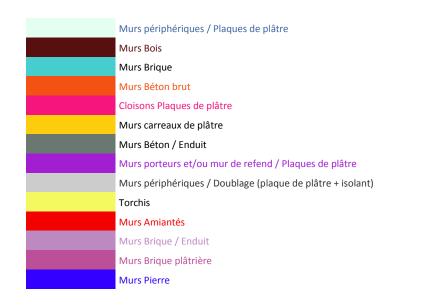
Prélèvements de sol non amiantésPrélèvements de plafonds amiantés

Prélèvements de plafonds non amiantés
