Rapport de Repérage Amiante Avant réalisation de travaux dans un immeuble bâti

Numéro de dossier : 1304530_RAAT
Date d'intervention : 12/02/2021

22 square beaugard LOG 103
(20LAX0103)
77140 NEMOURS

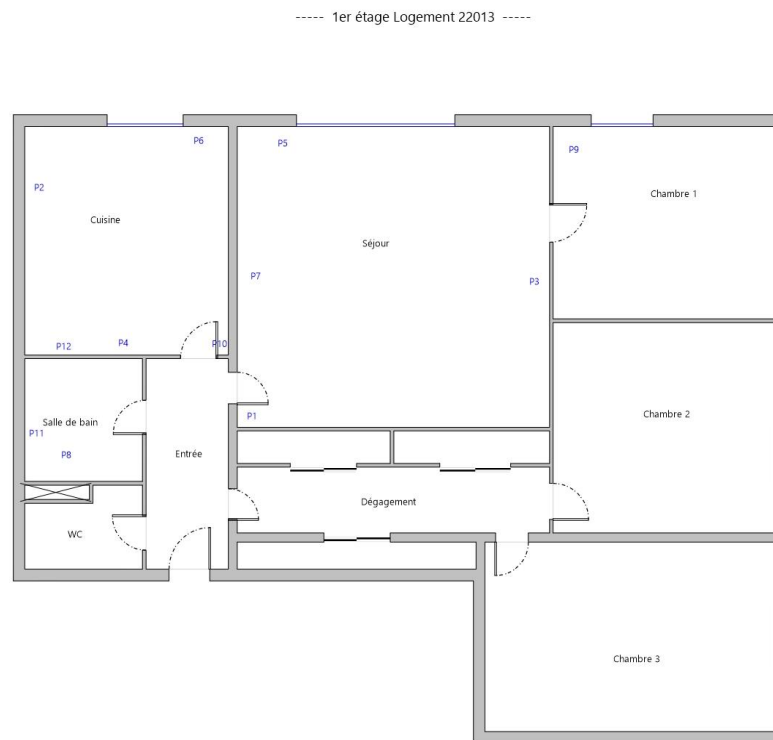
Planche de repérage des matériaux et produits amiantés
Affaire	1304530_RAAT
Opération	Loic LAPEYROUX
Site	22 square beaugard LOG 103 (20LAX0103)
	77140
	NEMOURS
Date de réalisation	24/02/2021
Matériaux et produits contenant de l'amiante	
	Surface amianté
	Linéaire / paroi amianté (type 1)
	Linéaire / paroi amianté (type 2)
	Conduit amianté
Sondages destructifs / Prélèvements	
	Px Prélèvement Positif
	Px Prélèvement négatif
	Sondage destructif
Types de murs	
	Mur Porteur
	Mur Cloison (type 1)
	Mur Cloison (type 2)
	Gaine technique
Eléments ou pièces non visités	
	Local non visitée
	Elément non visité

Aucun matériau amianté n'a été repéré suite au descriptif de travaux et programme de repérage menées au point 4 du présent rapport, aucune quantification n'est donc requise.
