Pré-Rapport de Repérage Amiante Avant réalisation de travaux dans un immeuble bâti

Numéro de dossier : MA2203026846

22 SQUARE BEAUREGARD

77140 NEMOURS

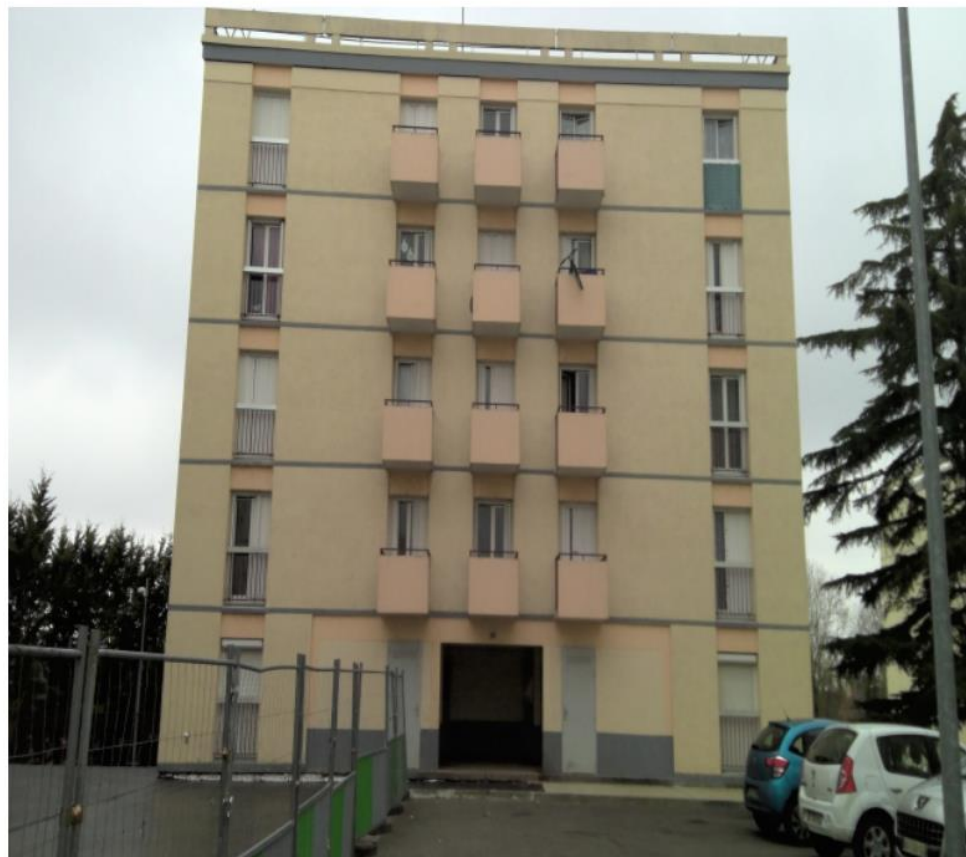
Planche de repérage des matériaux et produits amiantés
Affaire	MA2203026846
Opération	SAGET Frédéric
Site	22 SQUARE BEAUREGARD
	77140 NEMOURS
Date de réalisation	19/04/2022
Matériaux et produits contenant de l'amiante

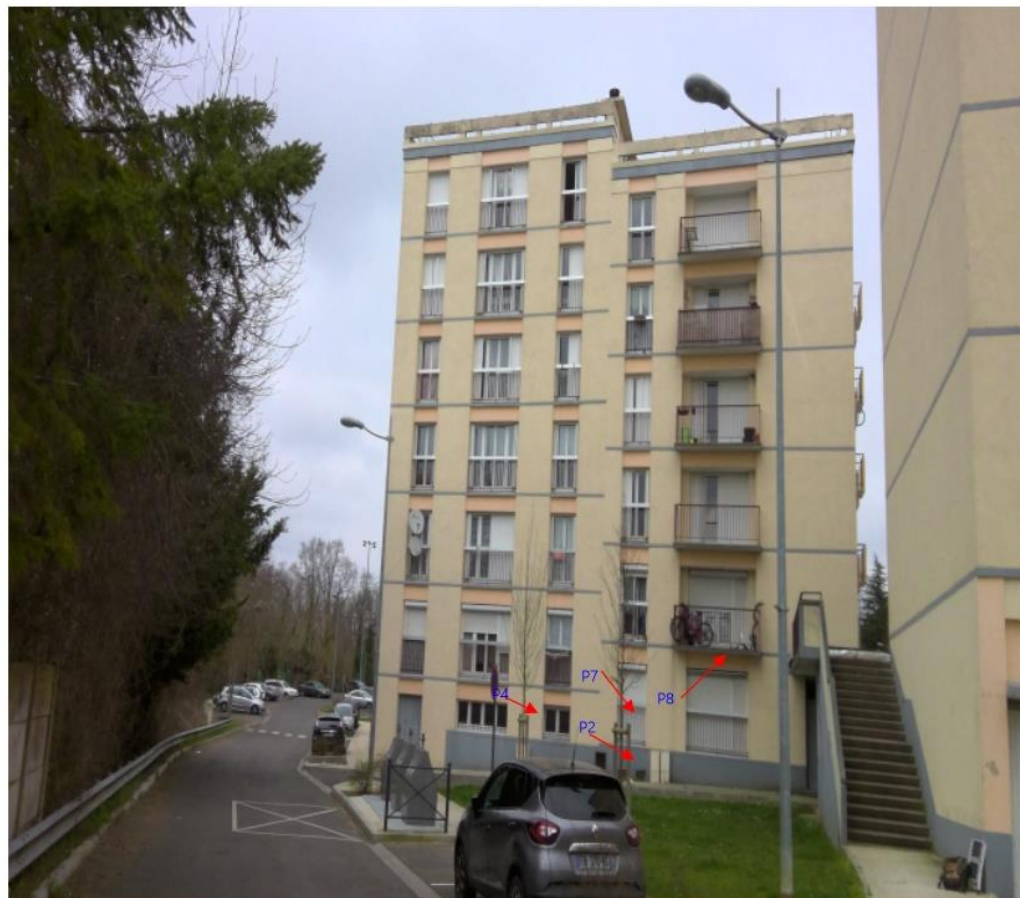
Planche de repérage des matériaux et produits amiantés
Affaire	MA2203026846
Opération	SAGET Frédéric
Site	22 SQUARE BEAUREGARD
	77140 NEMOURS
Date de réalisation	19/04/2022
Matériaux et produits contenant de l'amiante

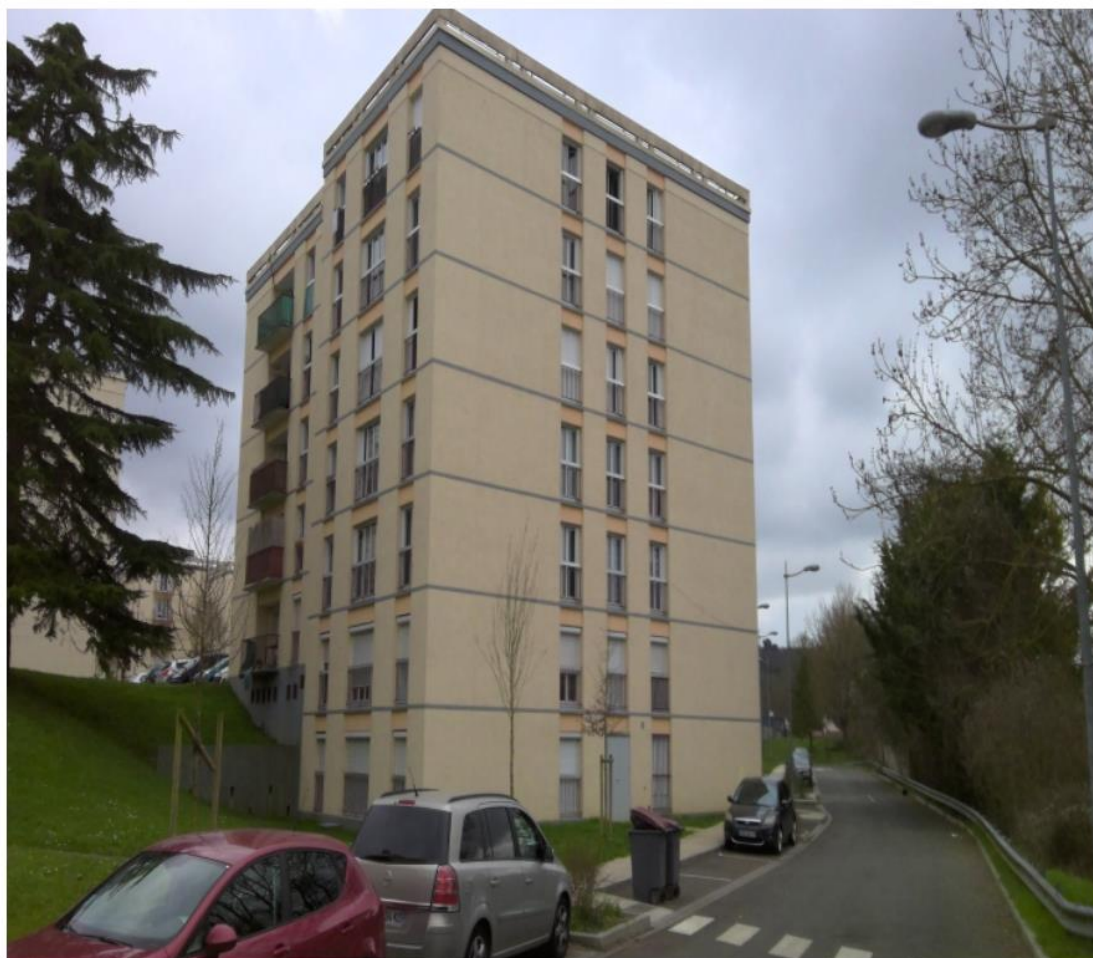
Planche de repérage des matériaux et produits amiantés
Affaire	MA2203026846
Opération	SAGET Frédéric
Site	22 SQUARE BEAUREGARD
	77140 NEMOURS
Date de réalisation	19/04/2022
Matériaux et produits contenant de l'amiante	
	Surface amianté
	Linéaire / paroi amianté (type 1)
	Linéaire / paroi amianté (type 2)
	Conduit amianté
Sondages destructifs / Prélèvements	
	Px Prélèvement Positif
	Px Prélèvement négatif
	S Sondage destructif
Types de murs	
	Mur Porteur
	Mur Cloison (type 1)
	Mur Cloison (type 2)
	Gaine technique
Eléments ou pièces non visités	
	Local non visitée
	Elément non visité
	Planche de repérage des matériaux et produits amiantés

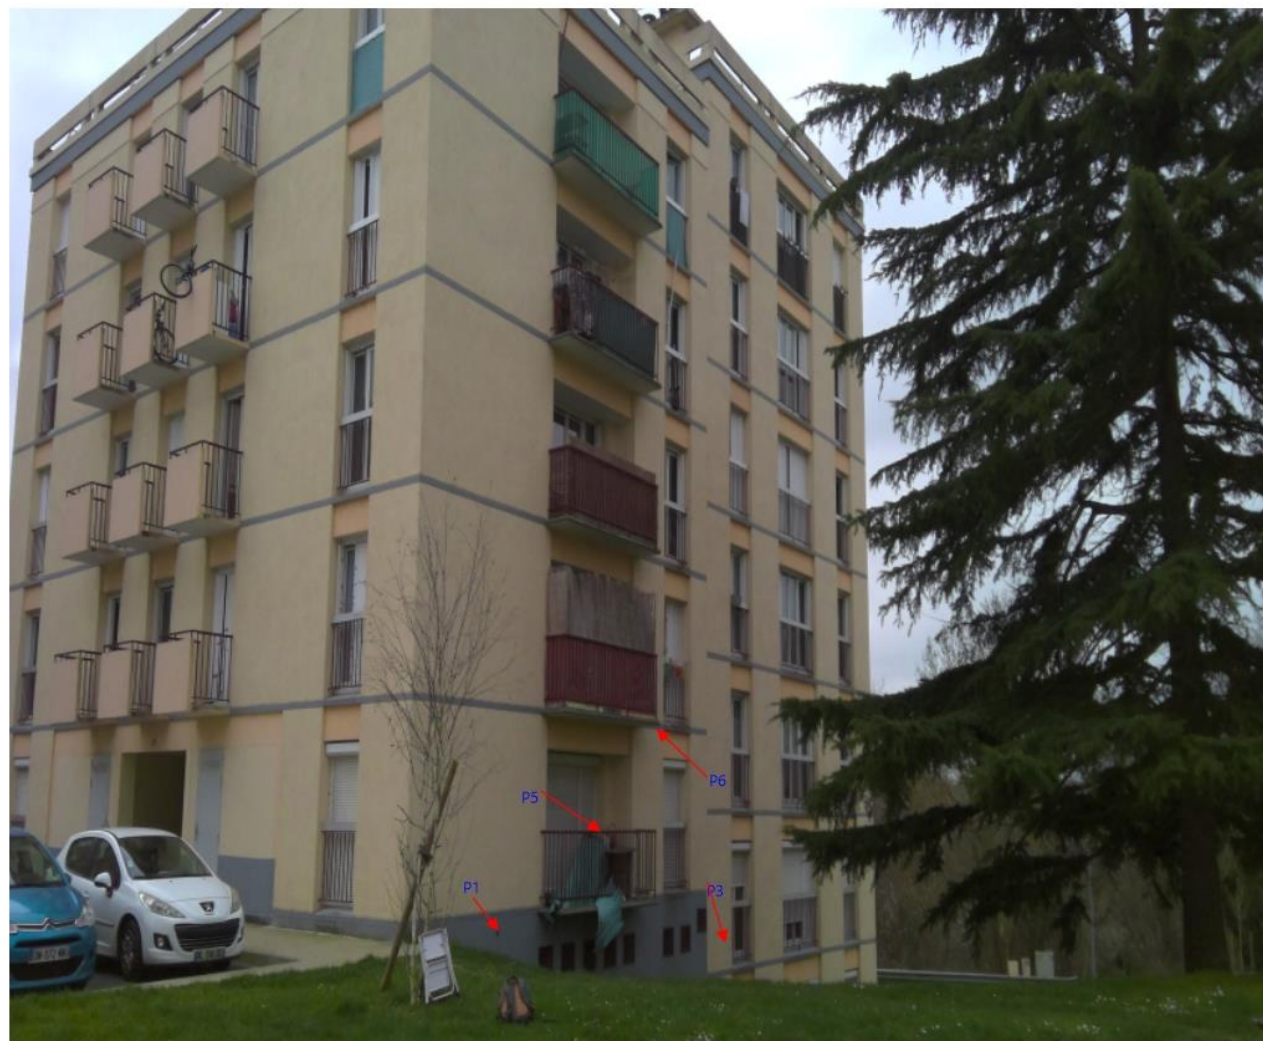
Affaire	MA2203026846
Opération	SAGET Frédéric
Site	22 SQUARE BEAUREGARD 77140
	NEMOURS
Date de réalisation	19/04/2022
Matériaux et produits contenant de l'amiante	
	Surface amianté
	Linéaire / paroi amianté (type 1)
	Linéaire / paroi amianté (type 2)
	Conduit amianté
Sondages destructifs / Prélèvements	
	Prélèvement Positif
	Prélèvement négatif
	Sondage destructif
Types de murs	
	Mur Porteur
	Mur Cloison (type 1)
	Mur Cloison (type 2)
	Gaine technique
Eléments ou pièces non visités	
	Local non visitée
	Elément non visité
