Rapport de repérage des matériaux et produits contenant de l'amiante avant réalisation de travaux dans un immeuble bâti

(Arrêté du 16 Juillet 2019 et Norme NF X 46-020 : Août 2017)

15 Rue du Bel Air - Logement 2 - ESC AC - R+2
77200 TORCY

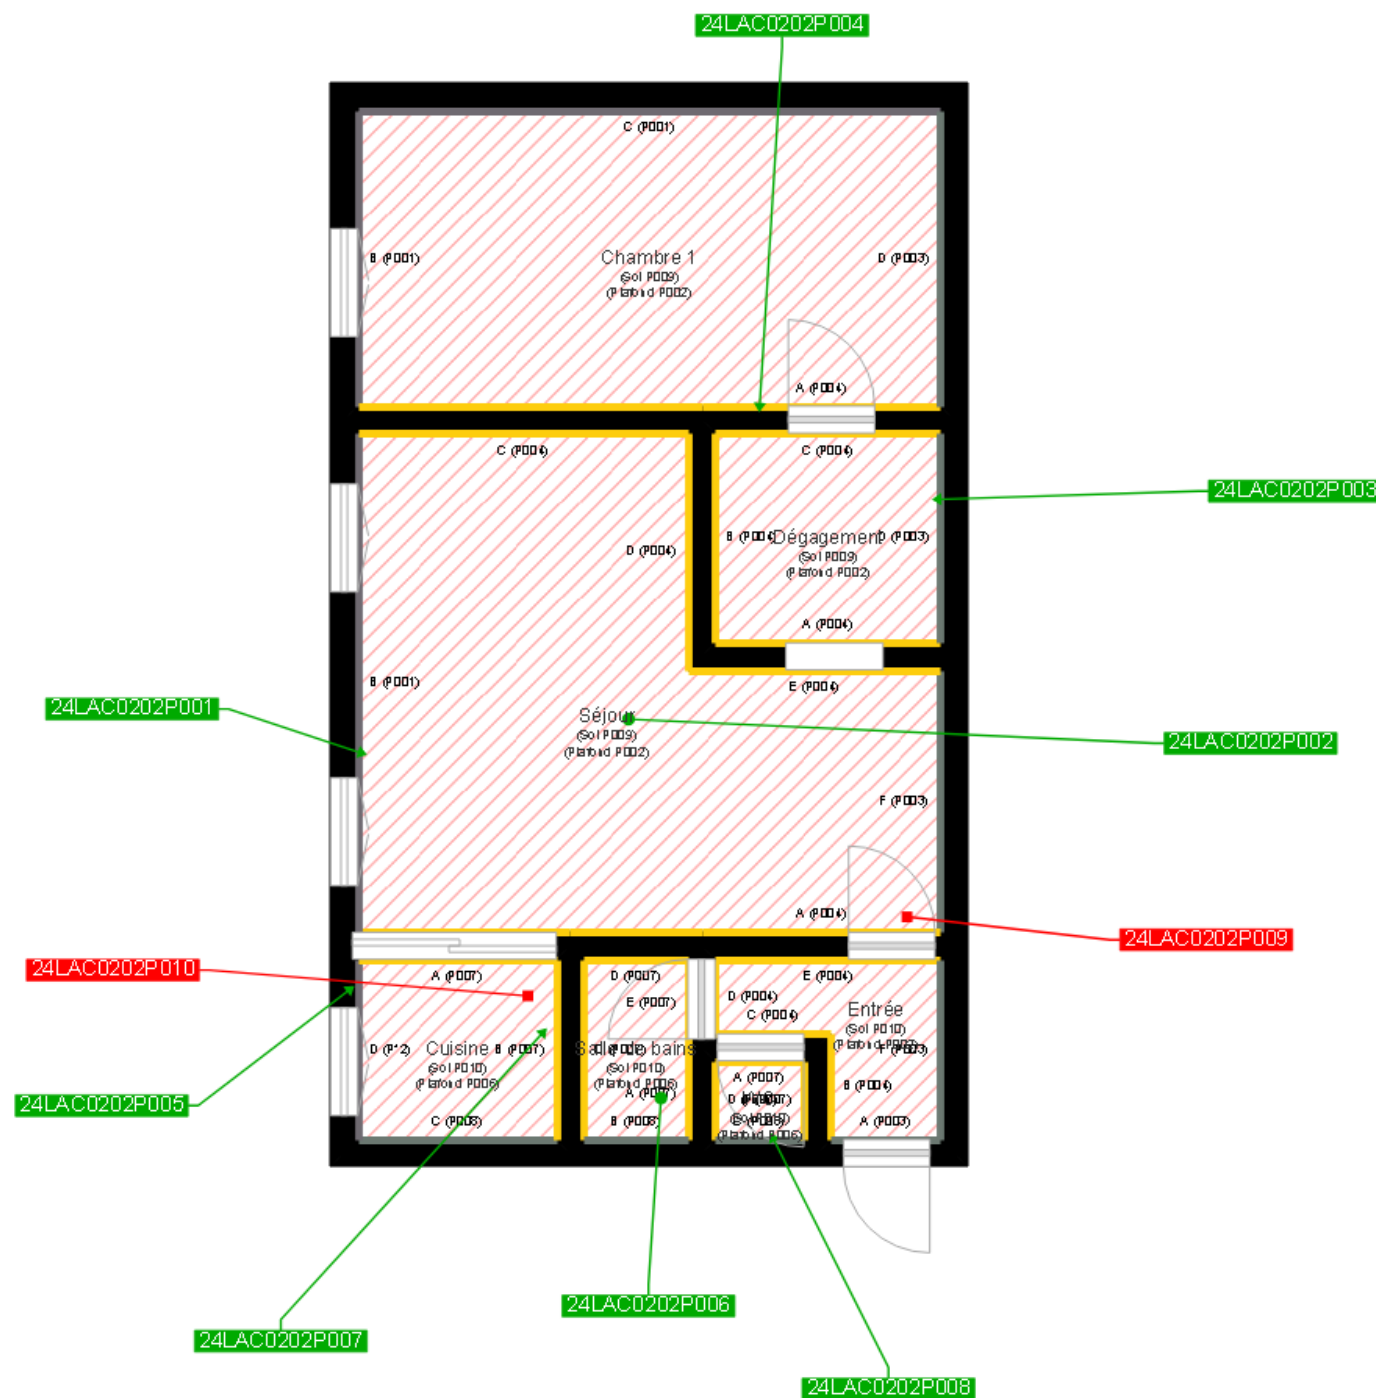
Légende des prélèvements :

- Prélèvement de sol amianté
- Prélèvement de sol non amianté
- Prélèvement de plafond amianté
- Prélèvement de plafond non amianté
- Prélèvement de mur amianté
- Prélèvement de mur non amianté
- Autre type de prélèvement amianté
- Autre type de prélèvement non amianté
- Sols amiantés
- Plafonds amiantés
- Sols et plafonds amiantés
