Rapport de repérage des matériaux et produits contenant de l'amiante avant réalisation de travaux dans un immeuble bâti

(Arrêté du 16 Juillet 2019 et Norme NF X 46-020 : Août 2017)

LOGT 3
26 BOULEVARD DES GENETS

77600 BUSSY SAINT GEORGES

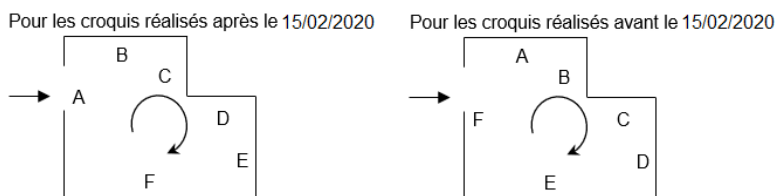
Sens du repérage pour évaluer un local :

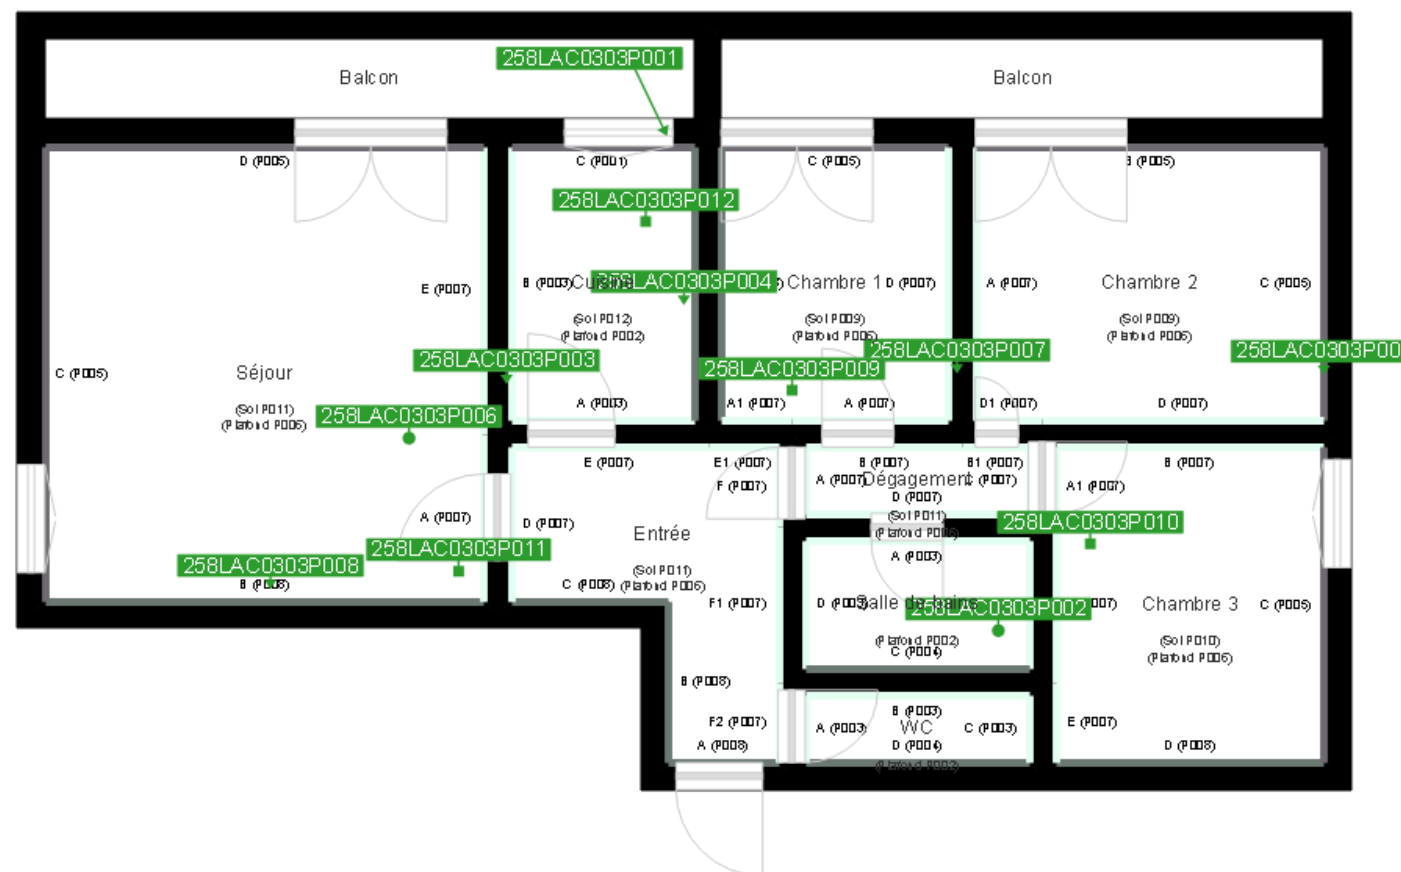
Prélèvement de sol amianté
 	Prélèvement de sol non amianté
 	Prélèvement de plafond amianté
 	Prélèvement de plafond non amianté
 	Prélèvement de mur amianté
 	Prélèvement de mur non amianté
 	Autre type de prélèvement amianté
 	Autre type de prélèvement non amianté
 	Sols amiantés
 	Plafonds amiantés
 	Sols et plafonds amiantés

Le présent schéma de repérage est indissociable du rapport qui l'accompagne. Les deux forment un tout nécessaire à la compréhension des résultats du repérage
