# Rapport de Repérage Amiante Avant réalisation de travaux dans un immeuble bâti

Numéro de dossier : MA2112046394  
Date d'intervention : 03/01/2022

25LAL0201  
113 RUE LT MOISANT (BAT E)  
(RAAT25LAL0201)  
77190 DAMMARIES LES LYS  
Bat. N/A; Etage N/A; Porte 201

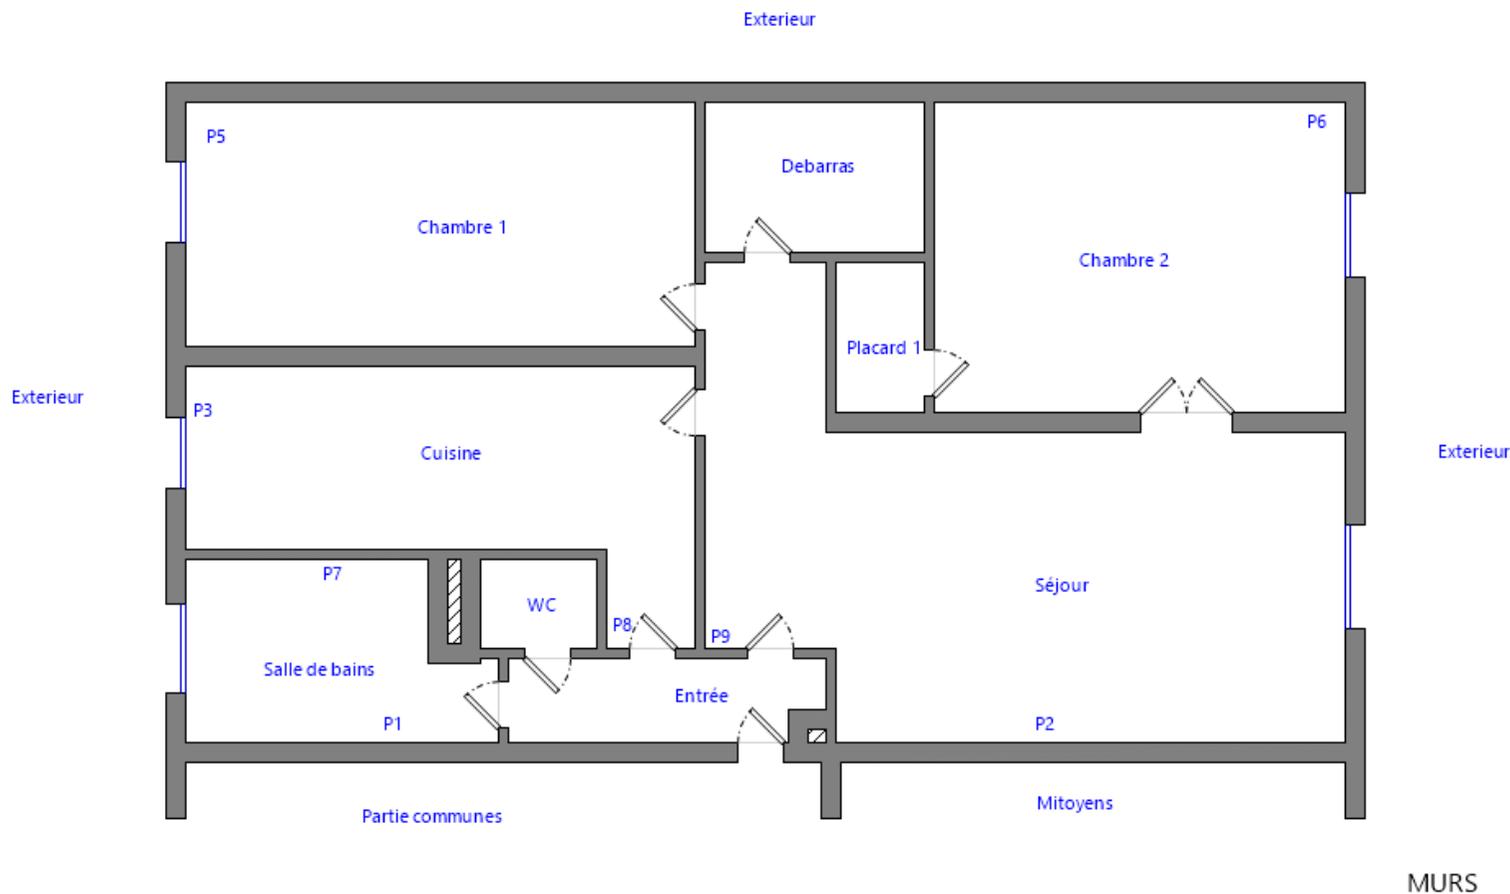
<b>Planche de repérage des matériaux et produits amiantés</b>
Affaire	MA2112046394
Opération	LANDREIN christelle
Site	25LAL0201 113 RUE LT MOISANT (BAT E) (RAAT25LAL0201)
	77190
	DAMMARIES LES LYS
Date de réalisation	07/01/2022
<b>Matériaux et produits contenant de l'amiante</b>	
	Surface amianté
	Linéaire / paroi amianté (type 1)
	Linéaire / paroi amianté (type 2)
	Conduit amianté
<b>Sondages destructifs / Prélèvements</b>	
	Prélèvement Positif
	Prélèvement négatif
	Sondage destructif
<b>Types de murs</b>	
	Mur Porteur
	Mur Cloison (type 1)
	Mur Cloison (type 2)
	Gaine technique
<b>Éléments ou pièces non visités</b>	
	Local non visitée
	Élément non visité

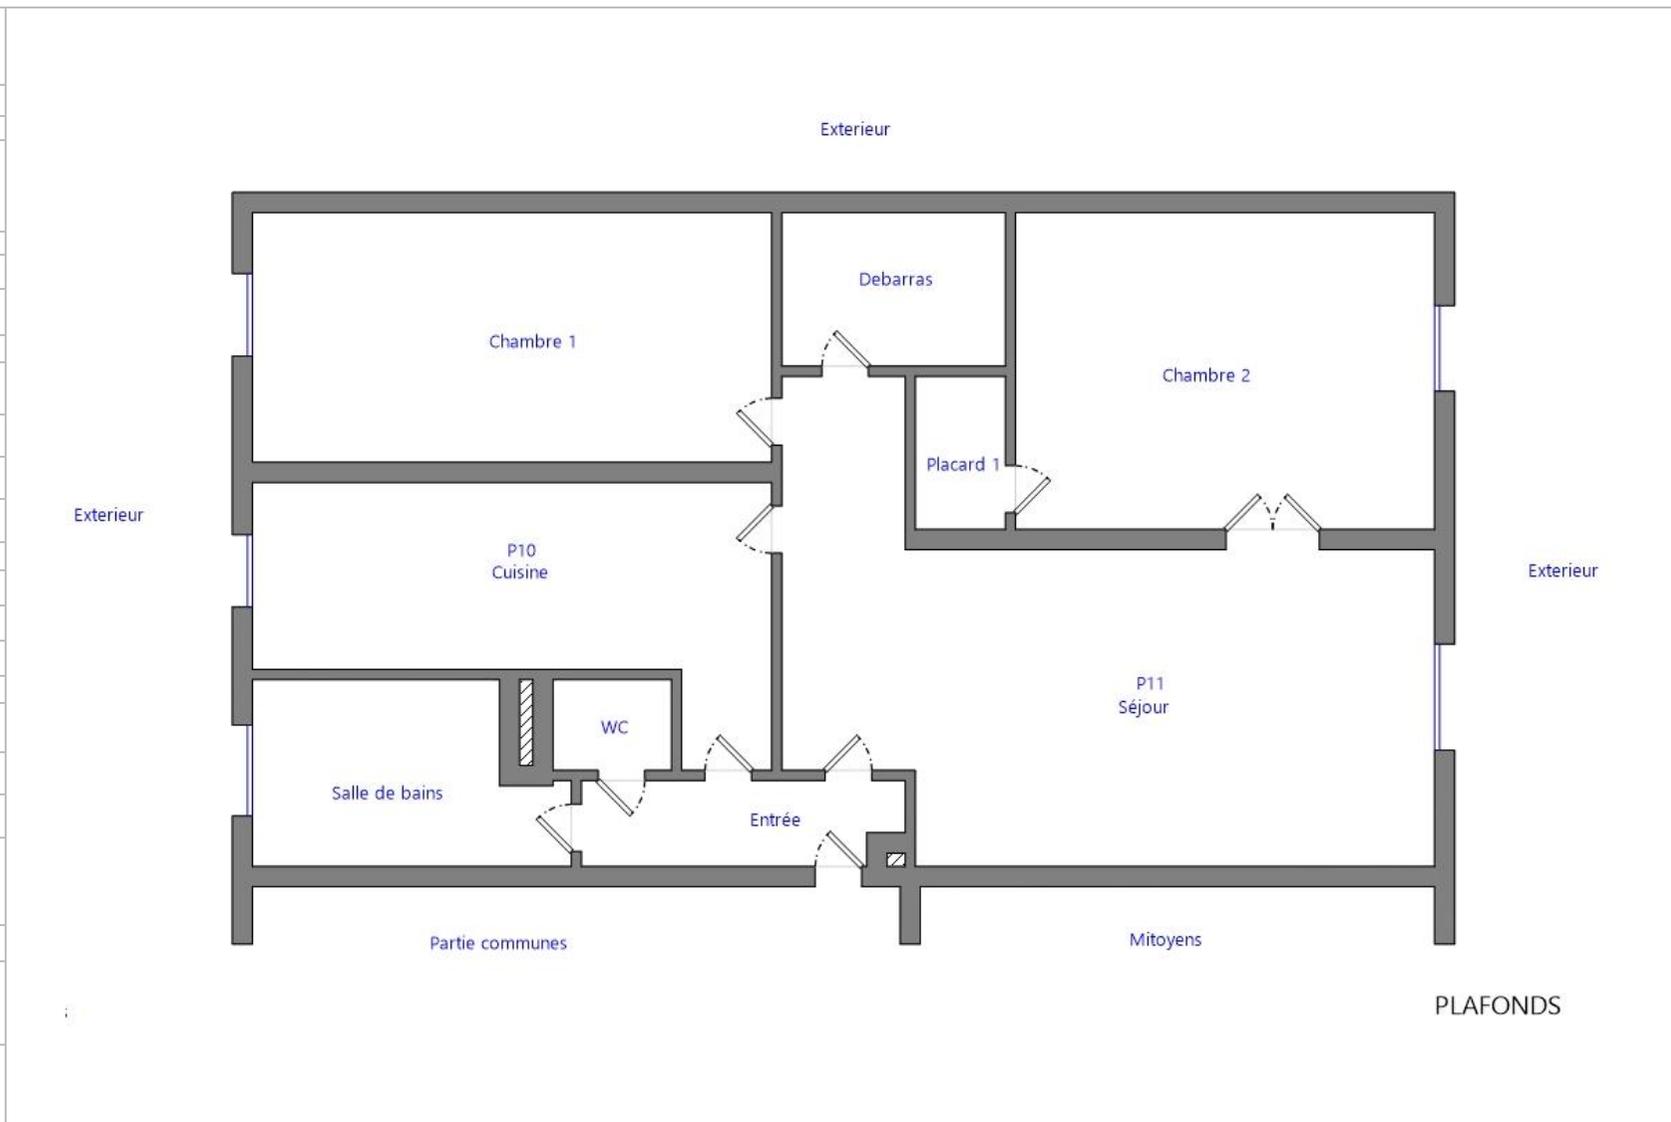
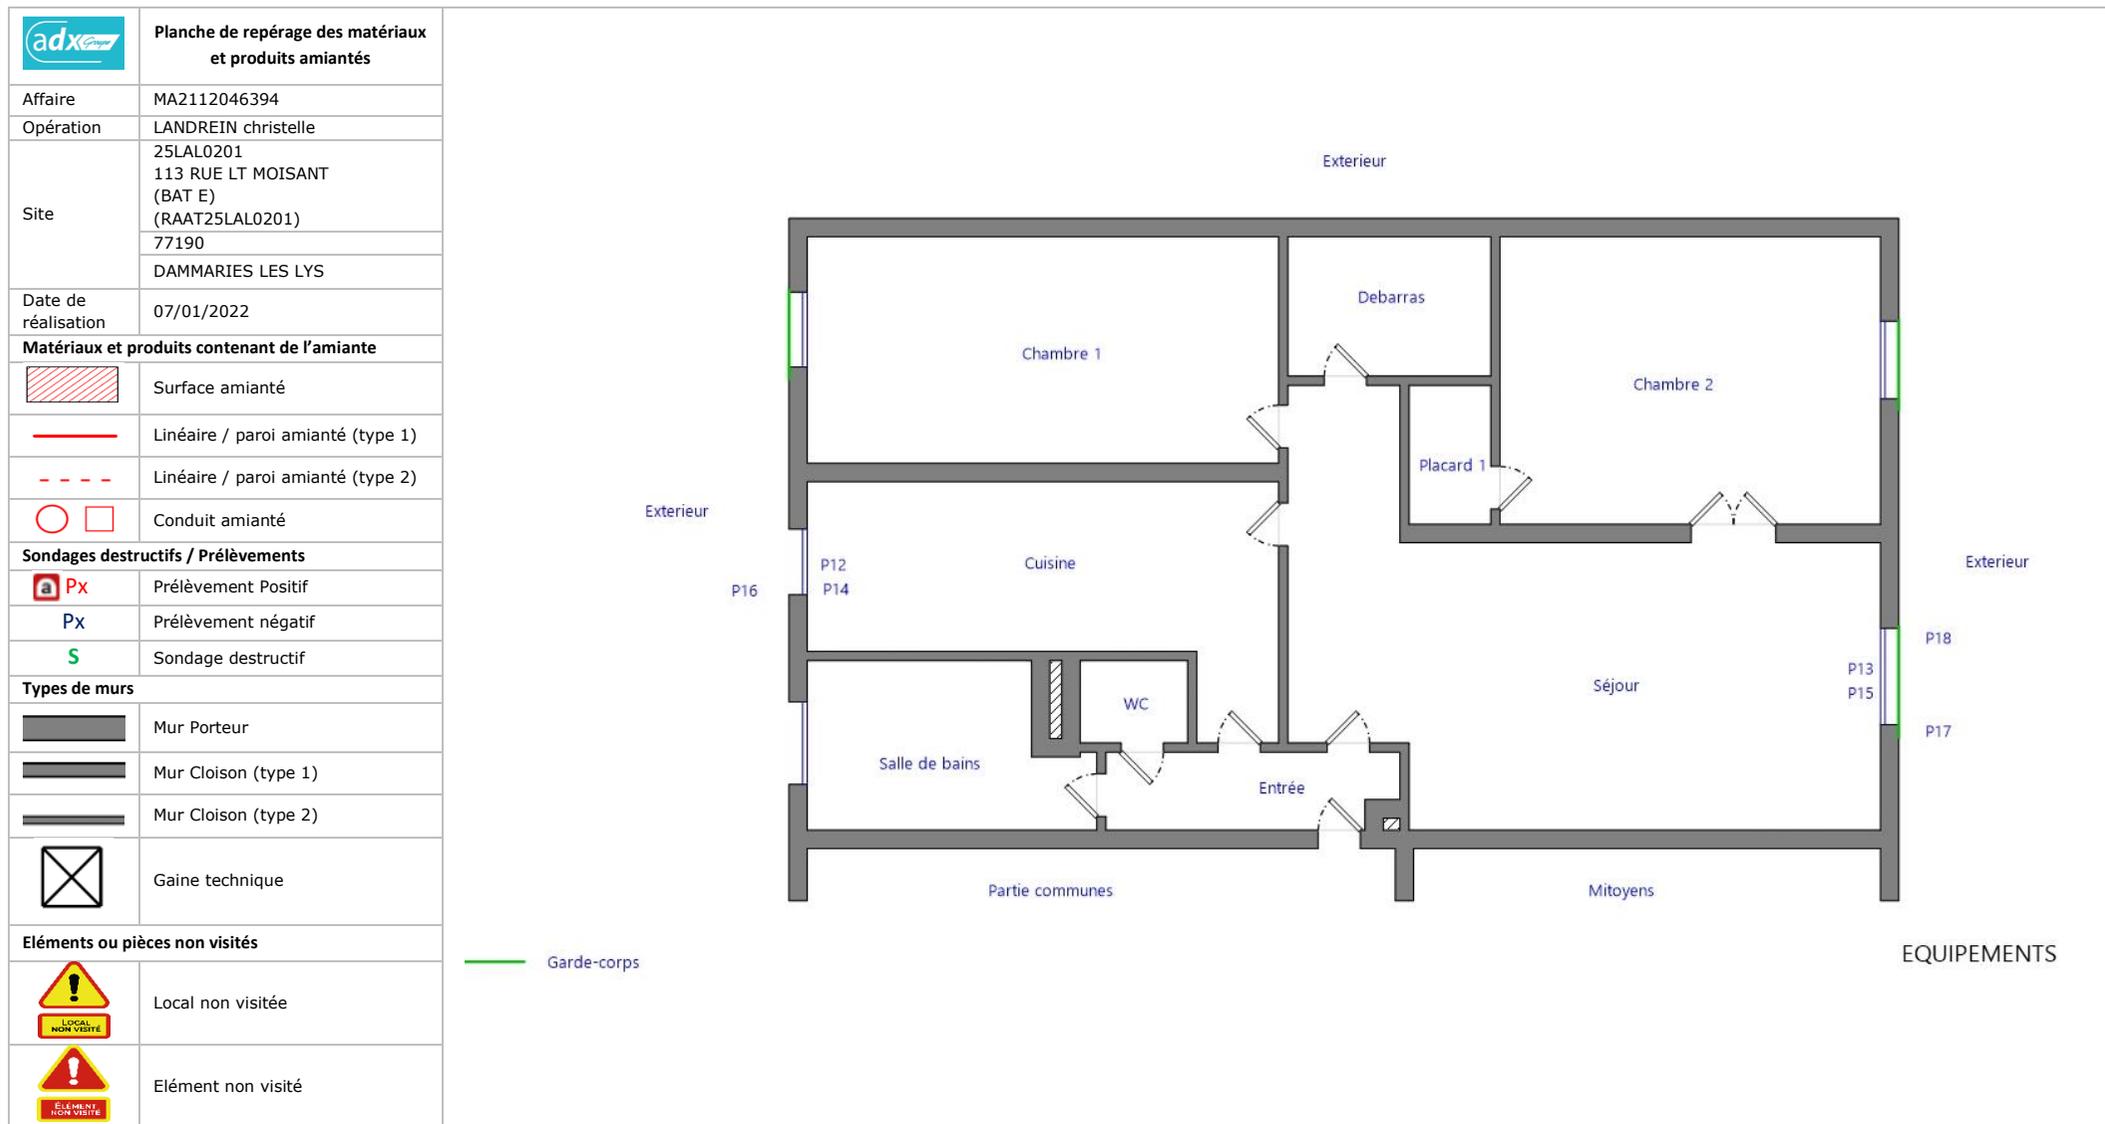
<b>Planche de repérage des matériaux et produits amiantés</b>
Affaire	MA2112046394
Opération	LANDREIN christelle
Site	25LAL0201
	113 RUE LT MOISANT (BAT E) (RAAT25LAL0201)
	77190 DAMMARIES LES LYS
Date de réalisation	07/01/2022
<b>Matériaux et produits contenant de l'amiante</b>	
	Surface amianté
	Linéaire / paroi amianté (type 1)
	Linéaire / paroi amianté (type 2)
	Conduit amianté
<b>Sondages destructifs / Prélèvements</b>	
	Px Prélèvement Positif
	Prélèvement négatif
	Sondage destructif
<b>Types de murs</b>	
	Mur Porteur
	Mur Cloison (type 1)
	Mur Cloison (type 2)
	Gaine technique
<b>Éléments ou pièces non visités</b>	
	Local non visitée
	Élément non visité
