Rapport de repérage des matériaux et produits contenant de l'amiante avant réalisation de travaux dans un immeuble bâti

(Arrêté du 16 Juillet 2019 et Norme NF X 46-020 : Août 2017)

LOGT 1
87 RUE LT MOISANT
77190 DAMMARIE LES LYS

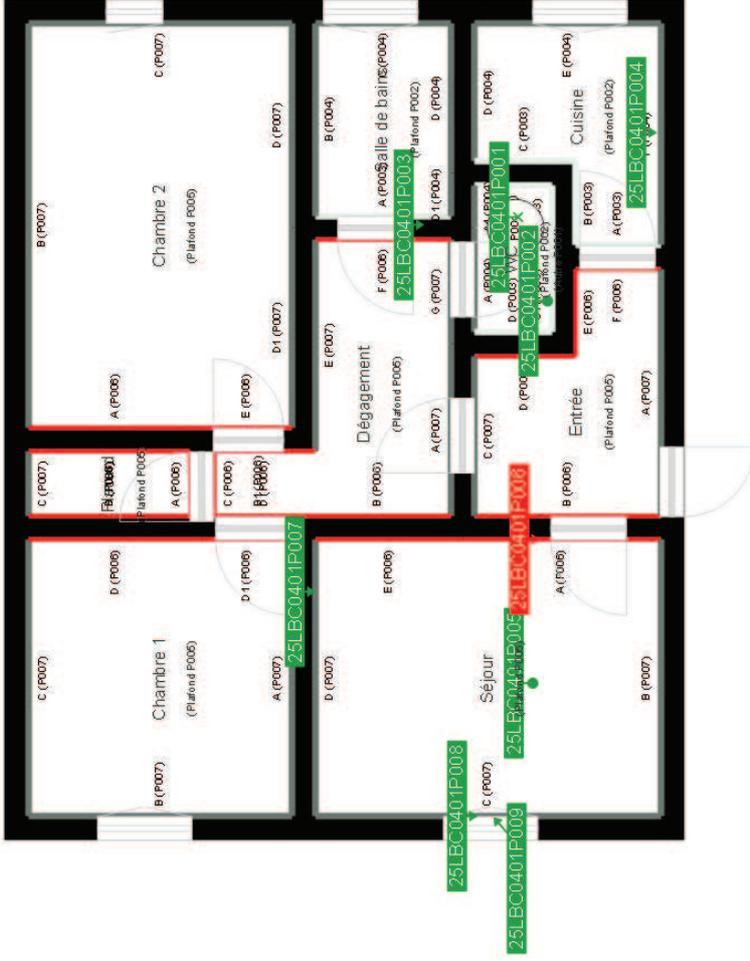
- Prélèvement de sol amianté
- Prélèvement de sol non amianté
- Prélèvement de plafond amianté
- Prélèvement de plafond non amianté
- Prélèvement de mur amianté
- Prélèvement de mur non amianté
- Autre type de prélèvement amianté
- Autre type de prélèvement non amianté
- Sols amiantés
- Plafonds amiantés
- Sols et plafonds amiantés

Le présent schéma de repérage est indissociable du rapport qui l'accompagne. Les deux forment un tout nécessaire à la compréhension des résultats du repérage

Le présent rapport et ses annexes forment un tout indissociable dont il ne peut être fait état, vis-à-vis de tiers, que par publication ou communication in extenso. Notamment la lecture du présent rapport ne peut être dissociée de la lecture des schémas de repérage qui l'accompagnent
