Rapport de repérage des matériaux et produits contenant de l'amiante avant relocation d'un bien

Numéro de dossier : **RAAT-262PAM0001**
Date du repérage : **24/01/2022**

Adresse	Rue : 10 Rue du commerce (262PAM0001) Bât., escalier, niveau, appartement n°, lot n°: Bat. 10; Esc. 10; Etage RDC; Porte 0001 Lot numéro 262PAM0001, Code postal, ville :.. 77090 COLLEGIEN
Périmètre de repérage : Ensemble du logement
Type de logement : Appartement - T3
Fonction principale du bâtiment : Habitation (partie privative d'immeuble)
Date de construction : NC

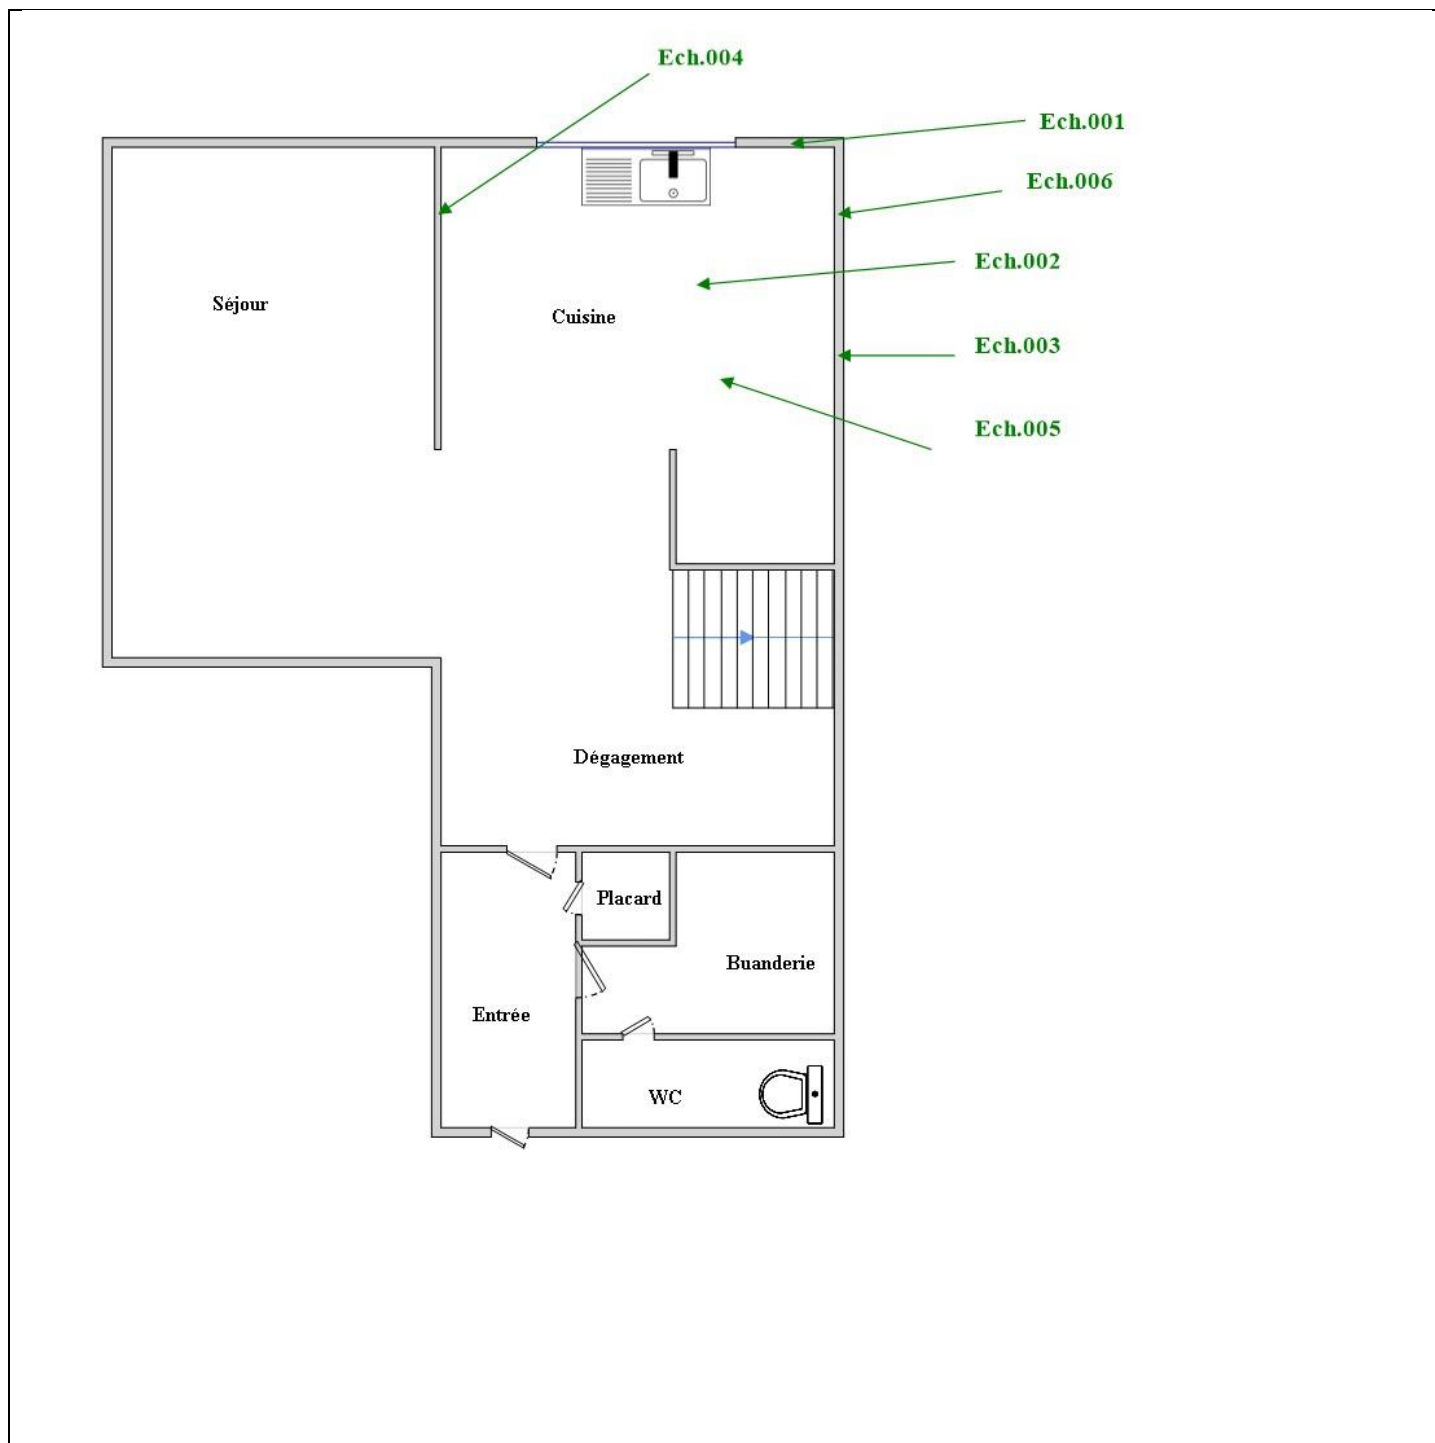
7.1 - Annexe - Schéma de repérage

Planche (croquis) de repérage technique effectué par le cabinet : ARC SAS - SOCOBAT EXPERTISES, auteur : MARTIN Olivier
Dossier n° RAAT-262PAM0001 du 07/02/2022
Adresse du bien : 10 Rue du commerce (262PAM0001) 77090 COLLEGIEN

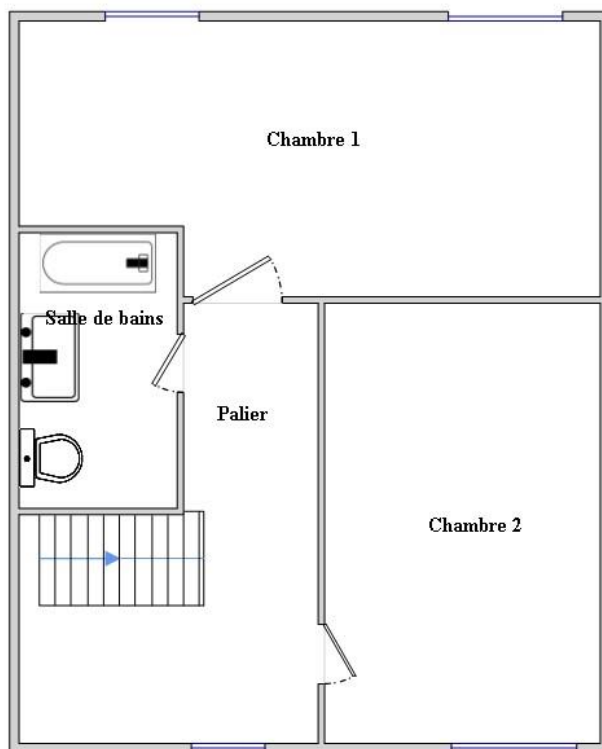
Planche (croquis) de repérage technique effectué par le cabinet : ARC SAS - SOCOBAT EXPERTISES, auteur : MARTIN Olivier
Dossier n° RAAT-262PAM0001 du 07/02/2022
Adresse du bien : 10 Rue du commerce (262PAM0001) 77090 COLLEGIEN

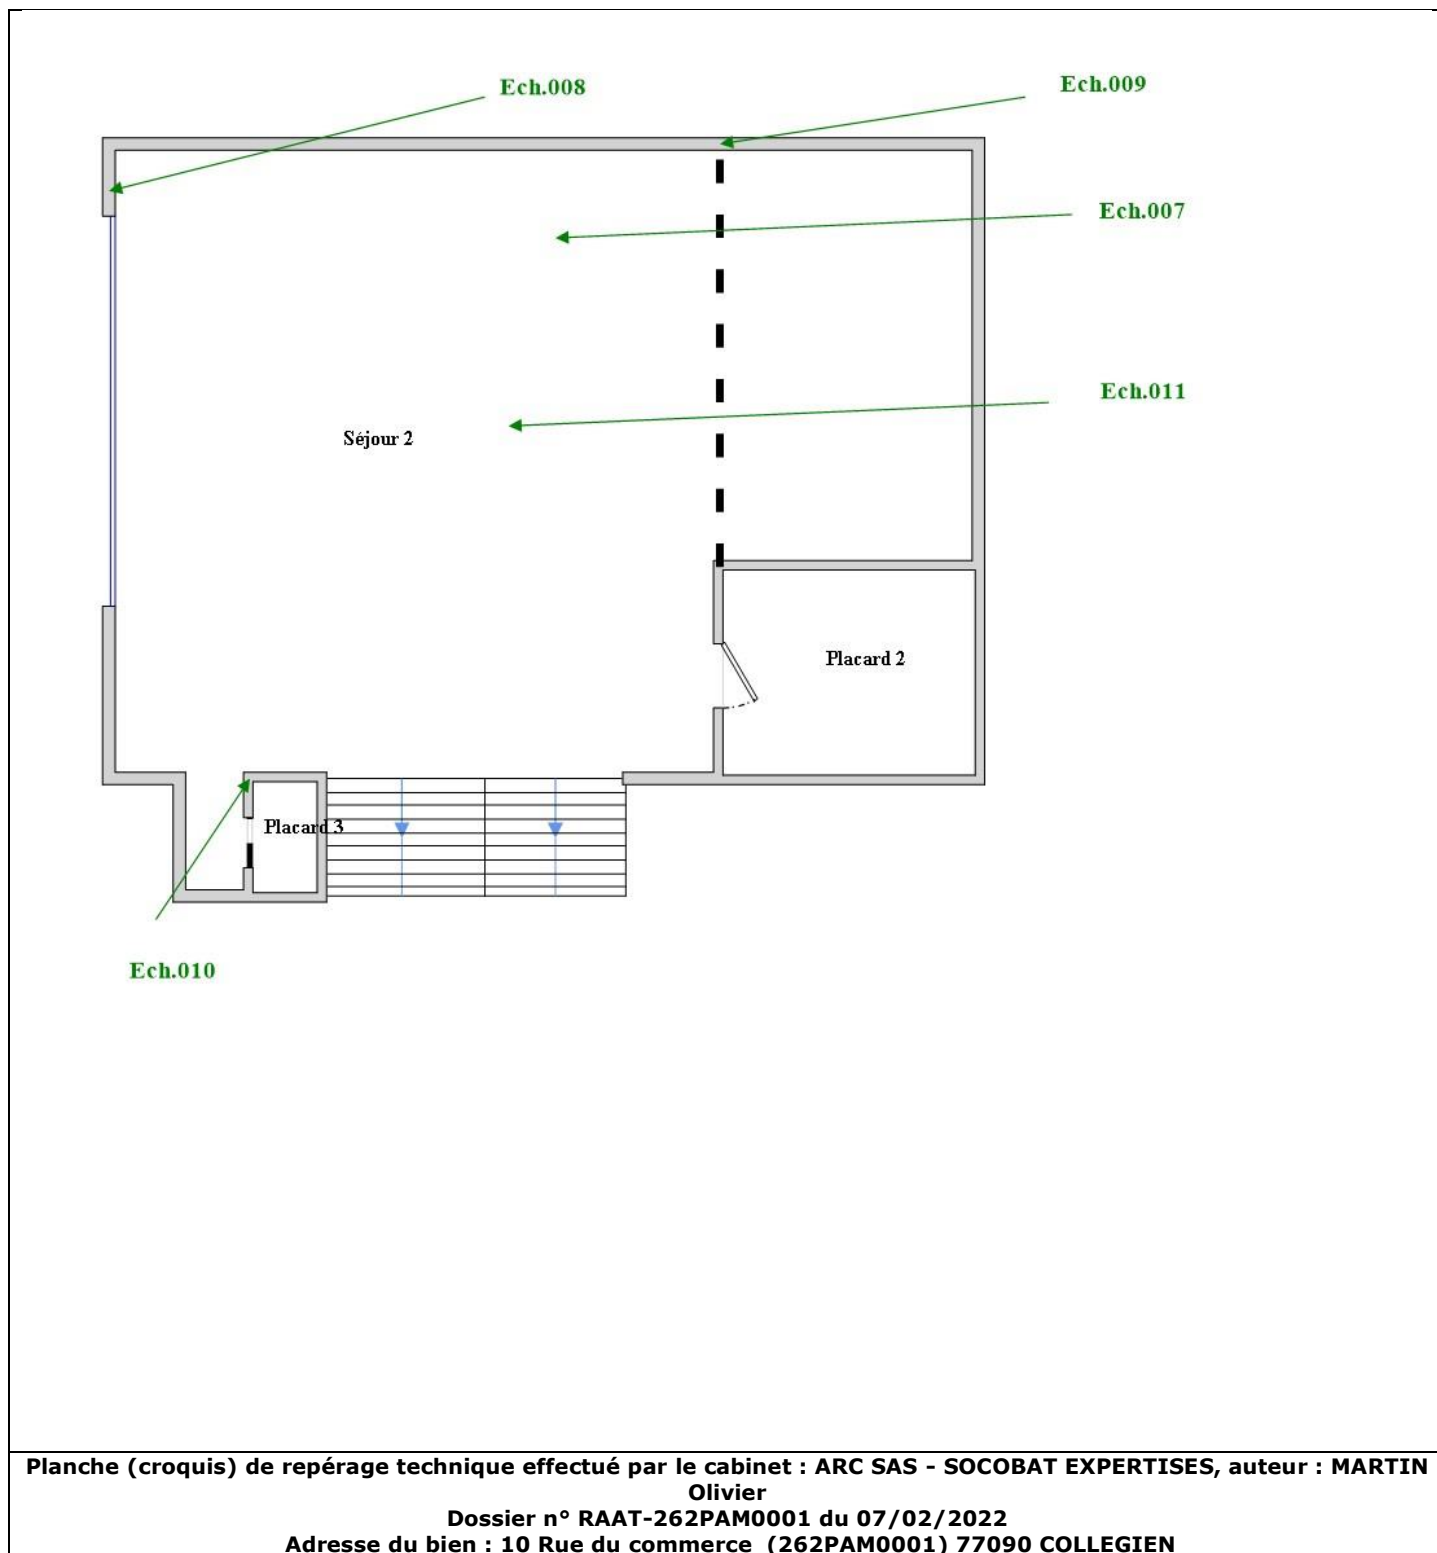
Planche (croquis) de repérage technique effectué par le cabinet : ARC SAS - SOCOBAT EXPERTISES, auteur : MARTIN Olivier
Dossier n° RAAT-262PAM0001 du 07/02/2022
Adresse du bien : 10 Rue du commerce (262PAM0001) 77090 COLLEGIEN
