Rapport de repérage des matériaux et produits contenant de l'amiante avant réalisation de travaux dans un immeuble bâti

(Arrêté du 16 Juillet 2019 et Norme NF X 46-020 : Août 2017)

5, Ruelle Aux Loups - Logement 102 - ESC AI - R+1
77600 BUSSY SAINT GEORGES

Référence du dossier : Diffus OPH77

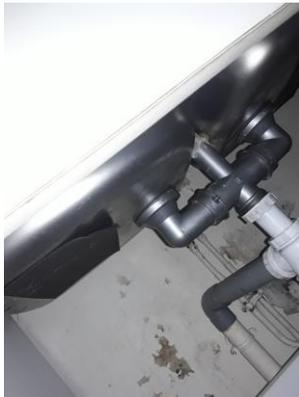
Identification : P013
Pièce et étage : Cuisine R+1
Localisation : Sous évier
Parties d'ouvrages ou de composants : Portes de placard, baignoires et éviers métalliques (Plaques souples bitumineuses antivibratiles)
Descriptif Laboratoire : Matériau bitumineux noir
Résultat (justification) : Amiante non détectée (RESULTAT ANALYSE)
