Rapport de repérage des matériaux et produits contenant de l'amiante avant réalisation de travaux dans un immeuble bâti

(Arrêté du 16 Juillet 2019 et Norme NF X 46-020 : Août 2017)

LOGT 102
7 RUELE AUX LOUPS
77600 BUSSY SAINT GEORGES

Date du rapport : 08/12/2020

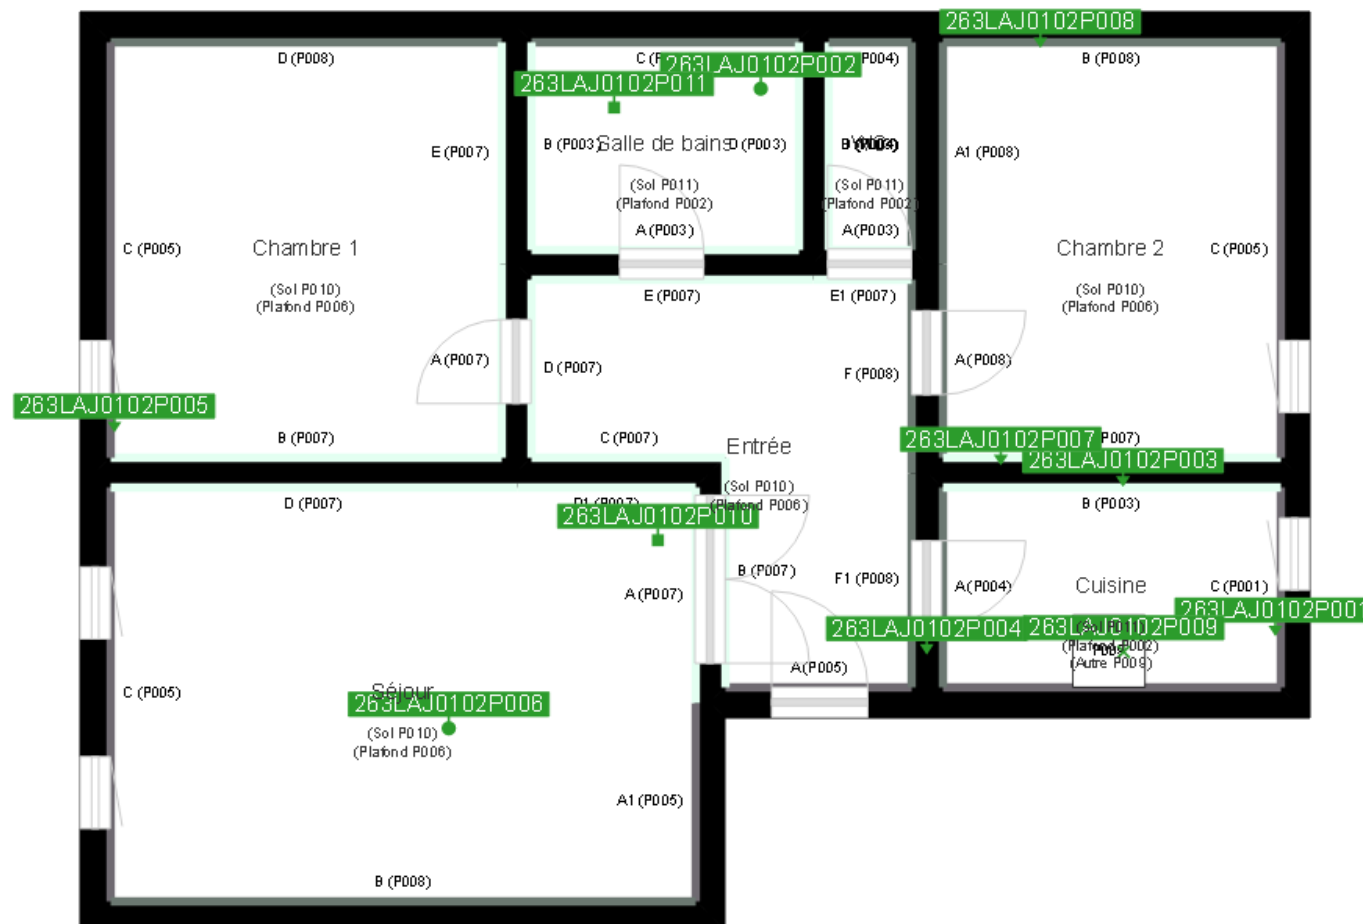
Légende des prélèvements :

- Prélèvement de sol amianté
- Prélèvement de sol non amianté
- Prélèvement de plafond amianté
- Prélèvement de plafond non amianté
- Prélèvement de mur amianté
- Prélèvement de mur non amianté
- Autre type de prélèvement amianté
- Autre type de prélèvement non amianté
- Sols amiantés
- Plafonds amiantés
- Sols et plafonds amiantés

Le présent schéma de repérage est indissociable du rapport qui l'accompagne. Les deux forment un tout nécessaire à la compréhension des résultats du repérage
