# Rapport de repérage des matériaux et produits contenant de l'amiante avant réalisation de travaux dans un immeuble bâti

03 Rue de la Vallée - Logement 3 - ESC AC - RC  
77090 COLLEGIEN

264PAC0003 09/03/2020 - 10:39

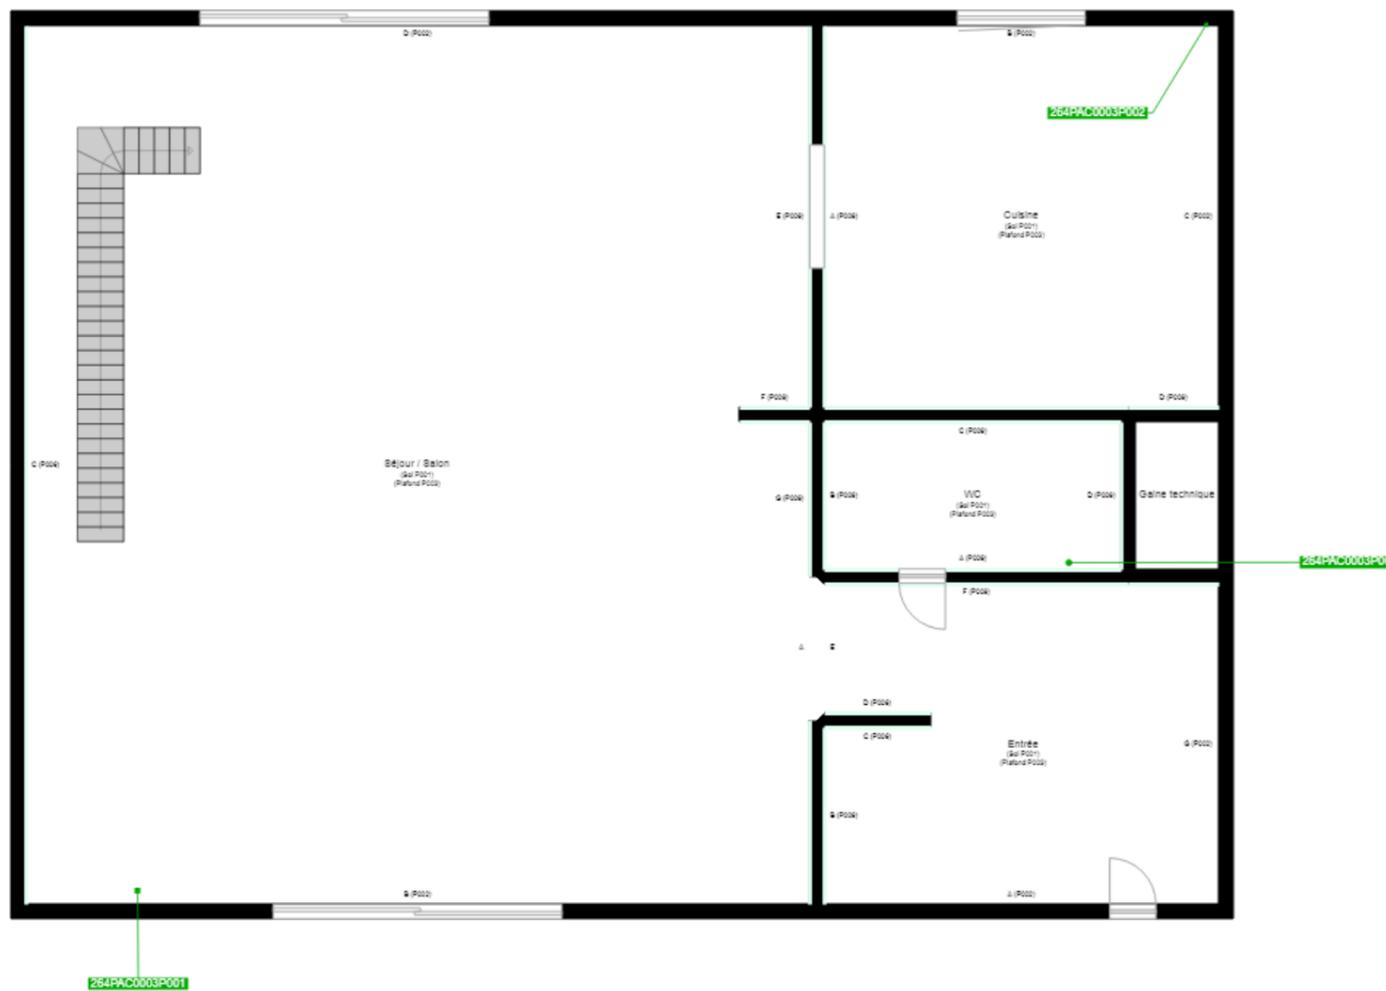
## PLANCHE DE REPERAGE

Bien : 264PAC0003 - 03 Rue de la Vallée - Logement 3 - ESC AC - RC  
77090 COLLEGIEN

En colonne « Identification », figurent les numéros d'identification du composant et/ou du prélèvement : ceux-ci sont repris sur le(s) PV d'analyse, sur le(s) plan(s) et sur les planches de photos.

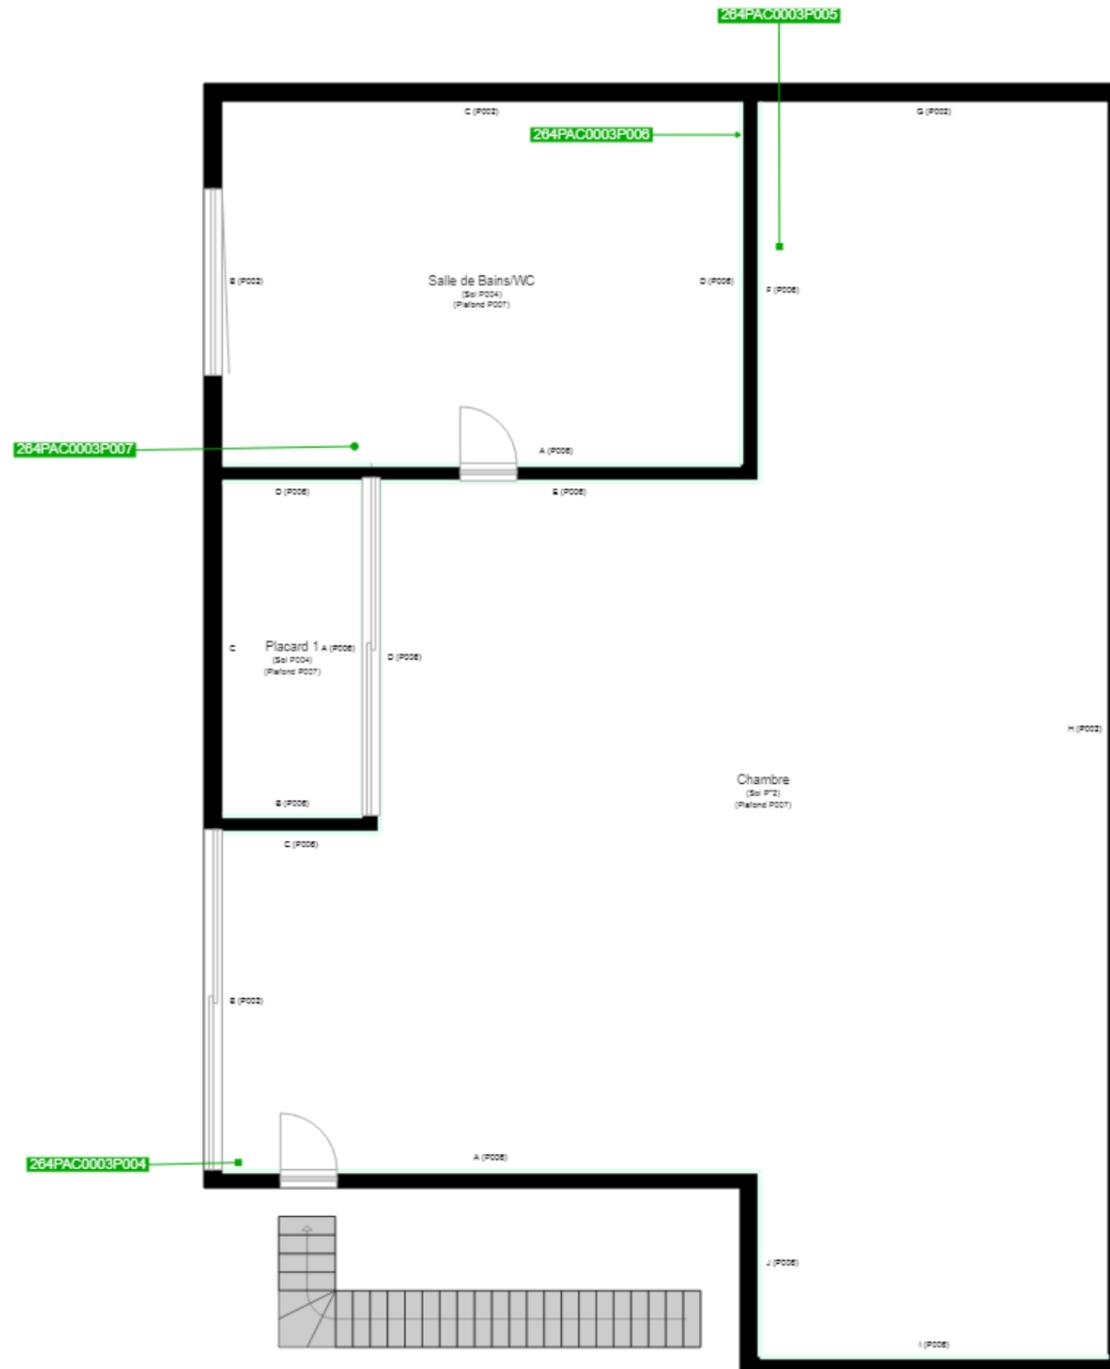
### PLANCHE DE REPERAGE

Bien : 264PAC0003 - 03 Rue de la Vallée - Logement 3 - ESC AC - RC  
77090 COLLEGIEN

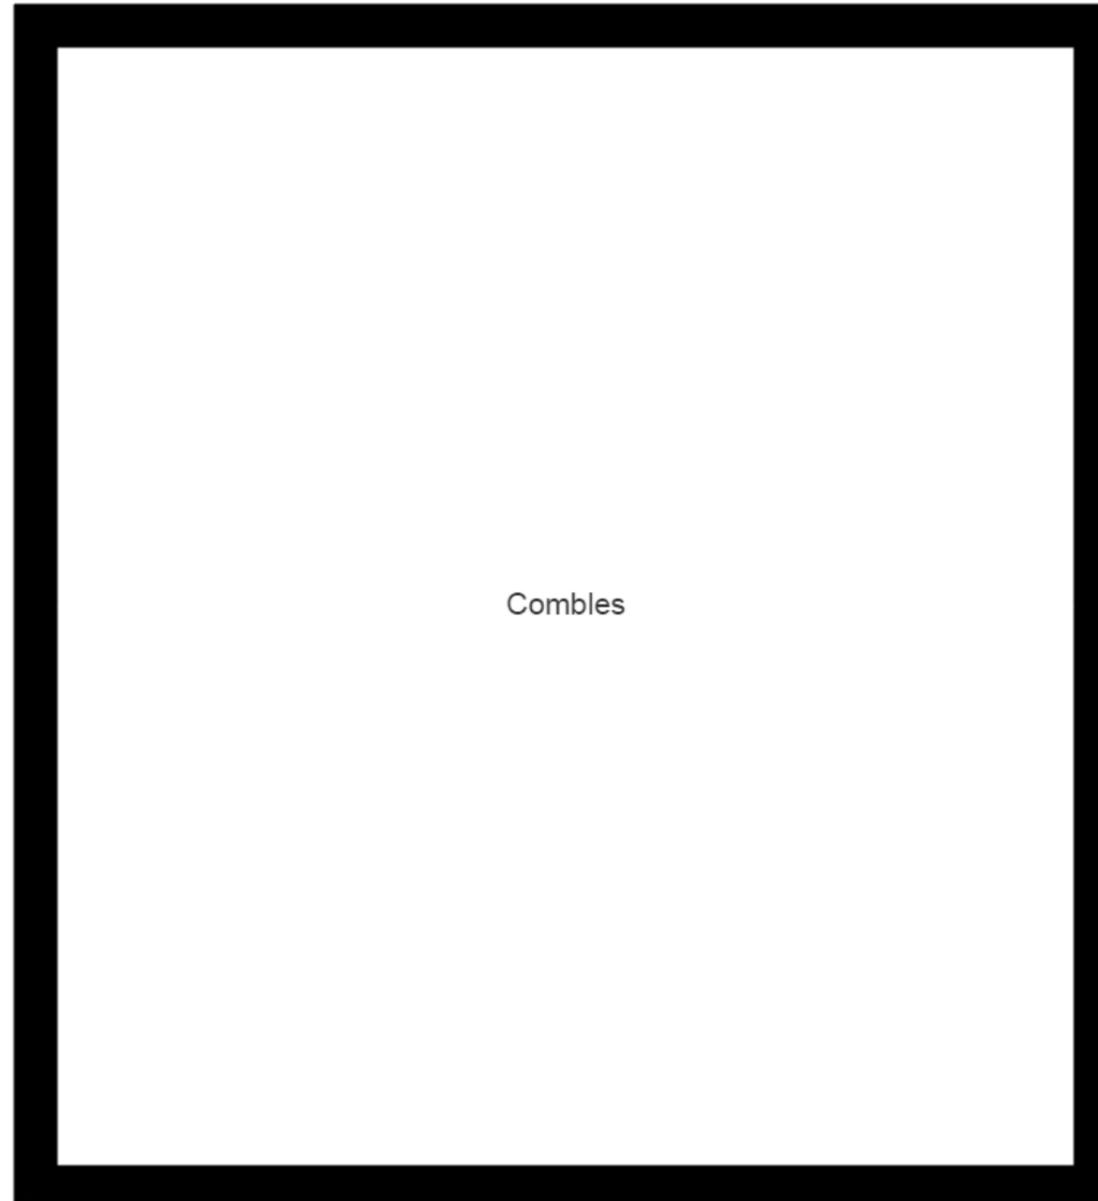
### PLANCHE DE REPERAGE

Bien : 264PAC0003 - 03 Rue de la Vallée - Logement 3 - ESC AC - RC  
77090 COLLEGIEN
