## RAPPORT DE REPERAGE DES MATERIAUX ET PRODUITS DE LA LISTE A A INTEGRER AU DOSSIER AMIANTE - PARTIES PRIVATIVES

PROGRAMME 26LAV0402-OPH

45 RUE DU 8 MAI 1945

77320 LA FERTE GAUCHER

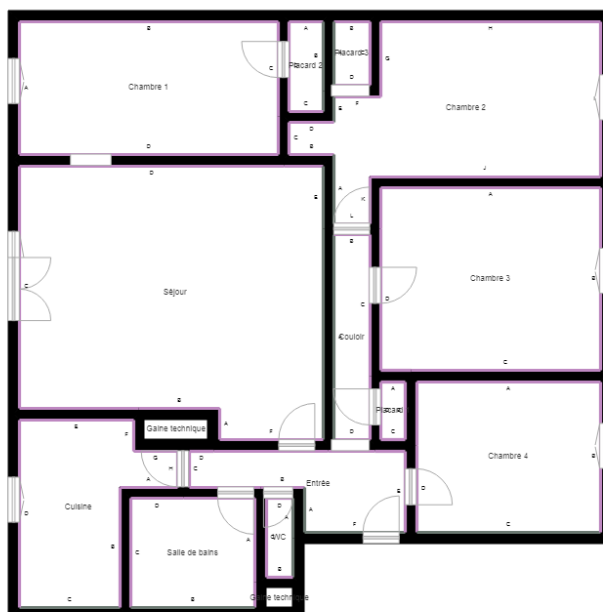
## ANNEXE 2 – CROQUIS DE LOCALISATION DE PRELEVEMENTS

Cloisons Plaques de plâtre
 	Murs Bois
 	Murs Brique
 	Murs périphériques / Plaques de plâtre
 	Murs carreaux de plâtre
 	Murs Béton / Enduit
 	Murs porteurs et/ou mur de refend / Plaques de plâtre
 	Murs périphériques / Doublage (plaque de plâtre + isolant)
 	Torchis
 	Murs Brique / Enduit
 	Murs Brique plâtrière
 	Murs Pierre
 	Murs Machefer
