# Rapport de repérage des matériaux et produits contenant de l'amiante avant réalisation de travaux dans un immeuble bâti

(Arrêté du 16 Juillet 2019 et Norme NF X 46-020 : Août 2017)

1  
29 RUE DU 8 MAI 1945  
77320 LA FERTE GAUCHER

**Référence du dossier :** Diffus OPH77

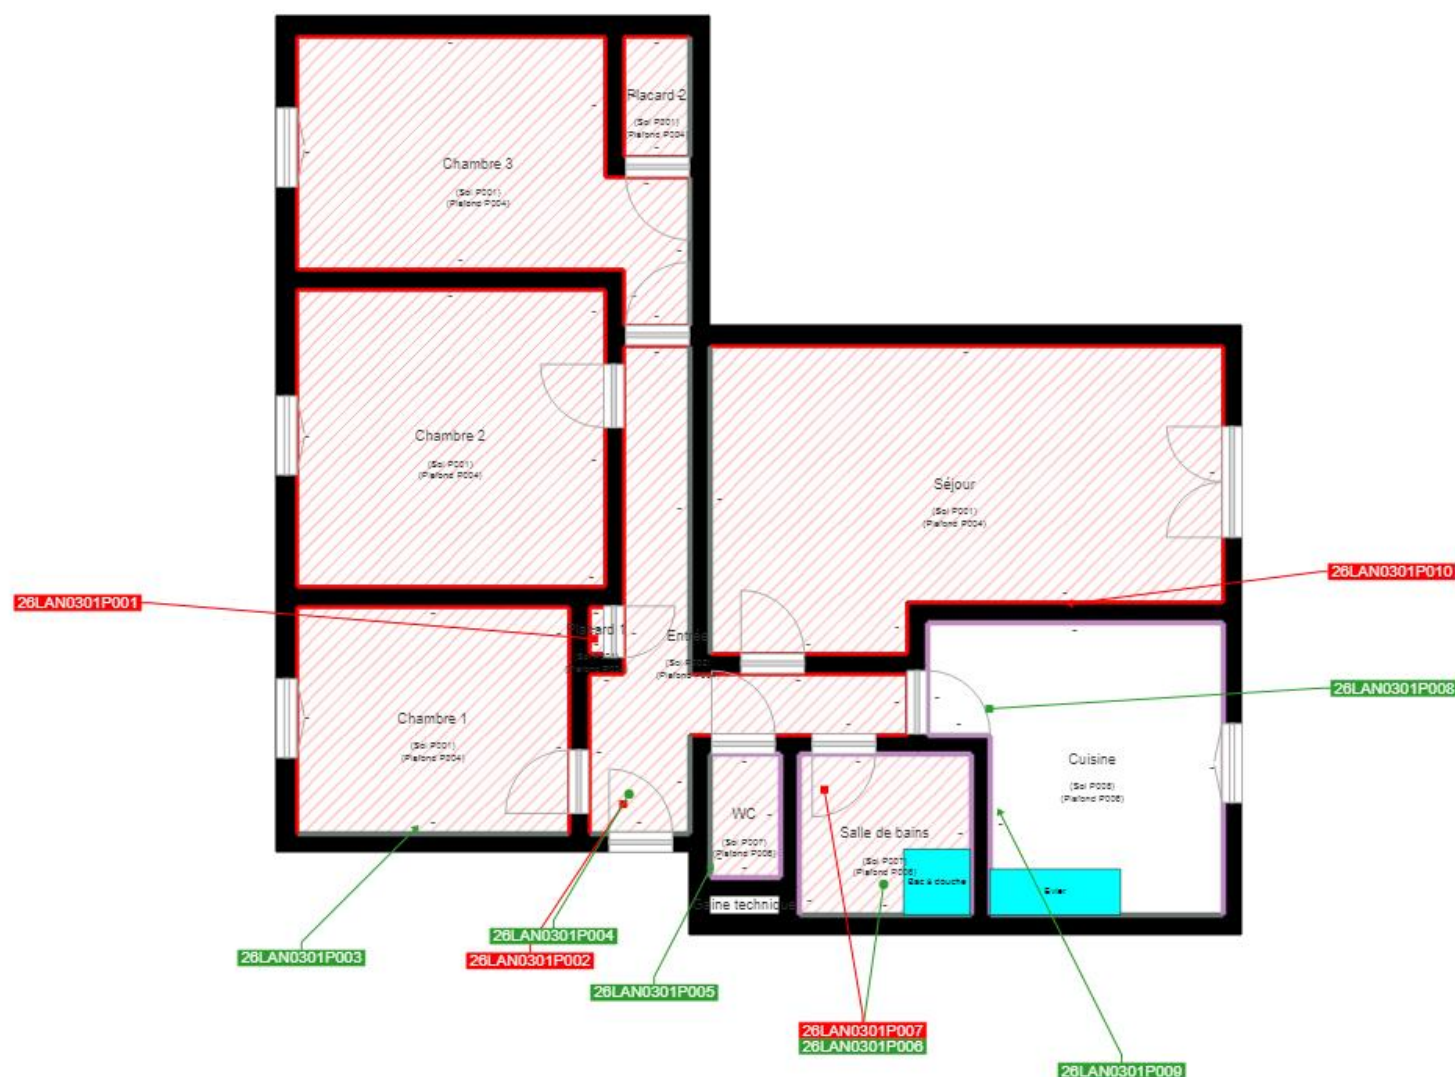
### Légende des prélèvements :

- Prélèvement de sol amianté
- Prélèvement de sol non amianté
- Prélèvement de plafond amianté
- Prélèvement de plafond non amianté
- Prélèvement de mur amianté
- Prélèvement de mur non amianté
- Autre type de prélèvement amianté
- Autre type de prélèvement non amianté
- Sols amiantés
- Plafonds amiantés
- Sols et plafonds amiantés
