# Rapport de repérage des matériaux et produits contenant de l'amiante avant réalisation de travaux dans un immeuble bâti

(Arrêté du 16 Juillet 2019 et Norme NF X 46-020 : Août 2017)

2  
13 RUE DU 8 MAI 1945 77320 FERTE GAUCHER

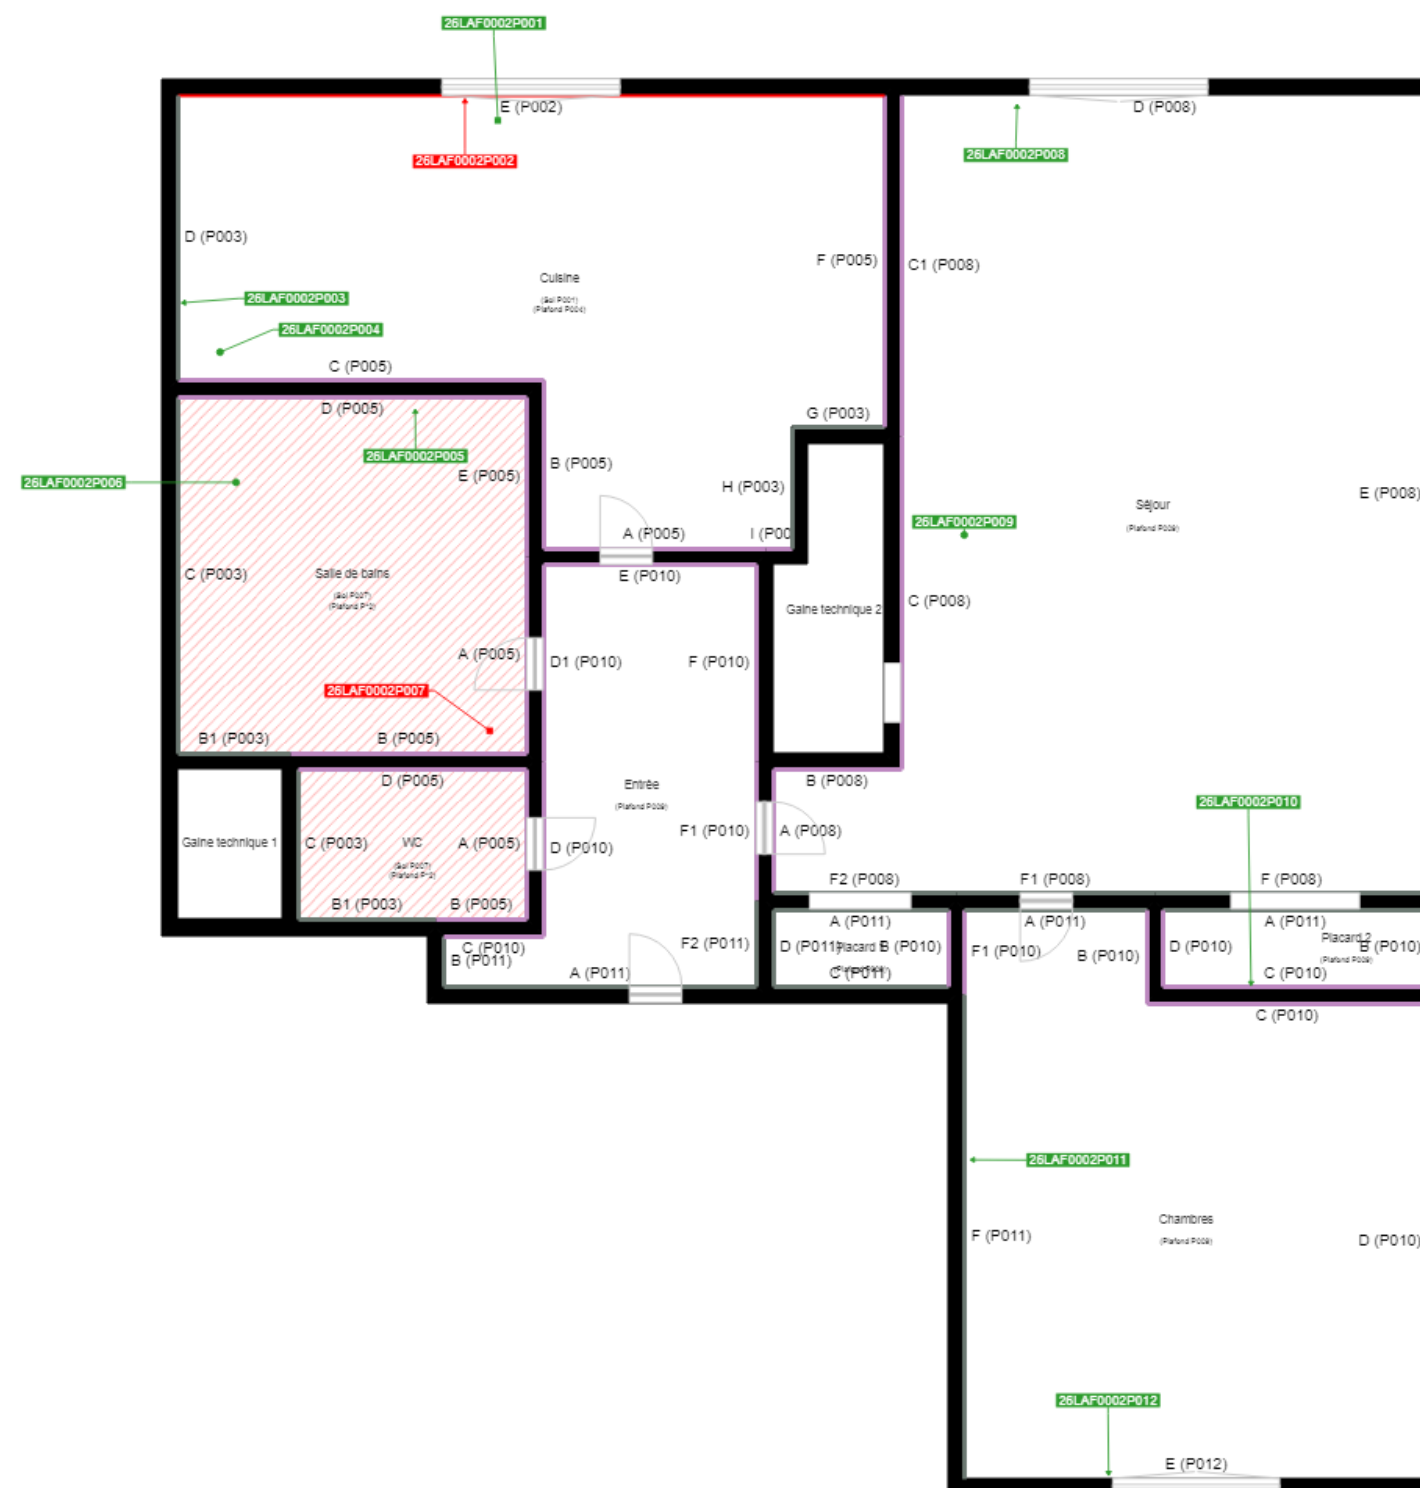
### Légende des prélèvements :

- Prélèvement de sol amianté
- Prélèvement de sol non amianté
- Prélèvement de plafond amianté
- Prélèvement de plafond non amianté
- Prélèvement de mur amianté
- Prélèvement de mur non amianté
- Autre type de prélèvement amianté
- Autre type de prélèvement non amianté
- Sols amiantés
- Plafonds amiantés
- Sols et plafonds amiantés
