Rapport de repérage des matériaux et produits contenant de l'amiante avant réalisation de travaux dans un immeuble bâti

(Arrêté du 16 Juillet 2019 et Norme NF X 46-020 : Août 2017)

2
17 RUE DU 8 MAI 1945
77320 LA FERTE GAUCHER

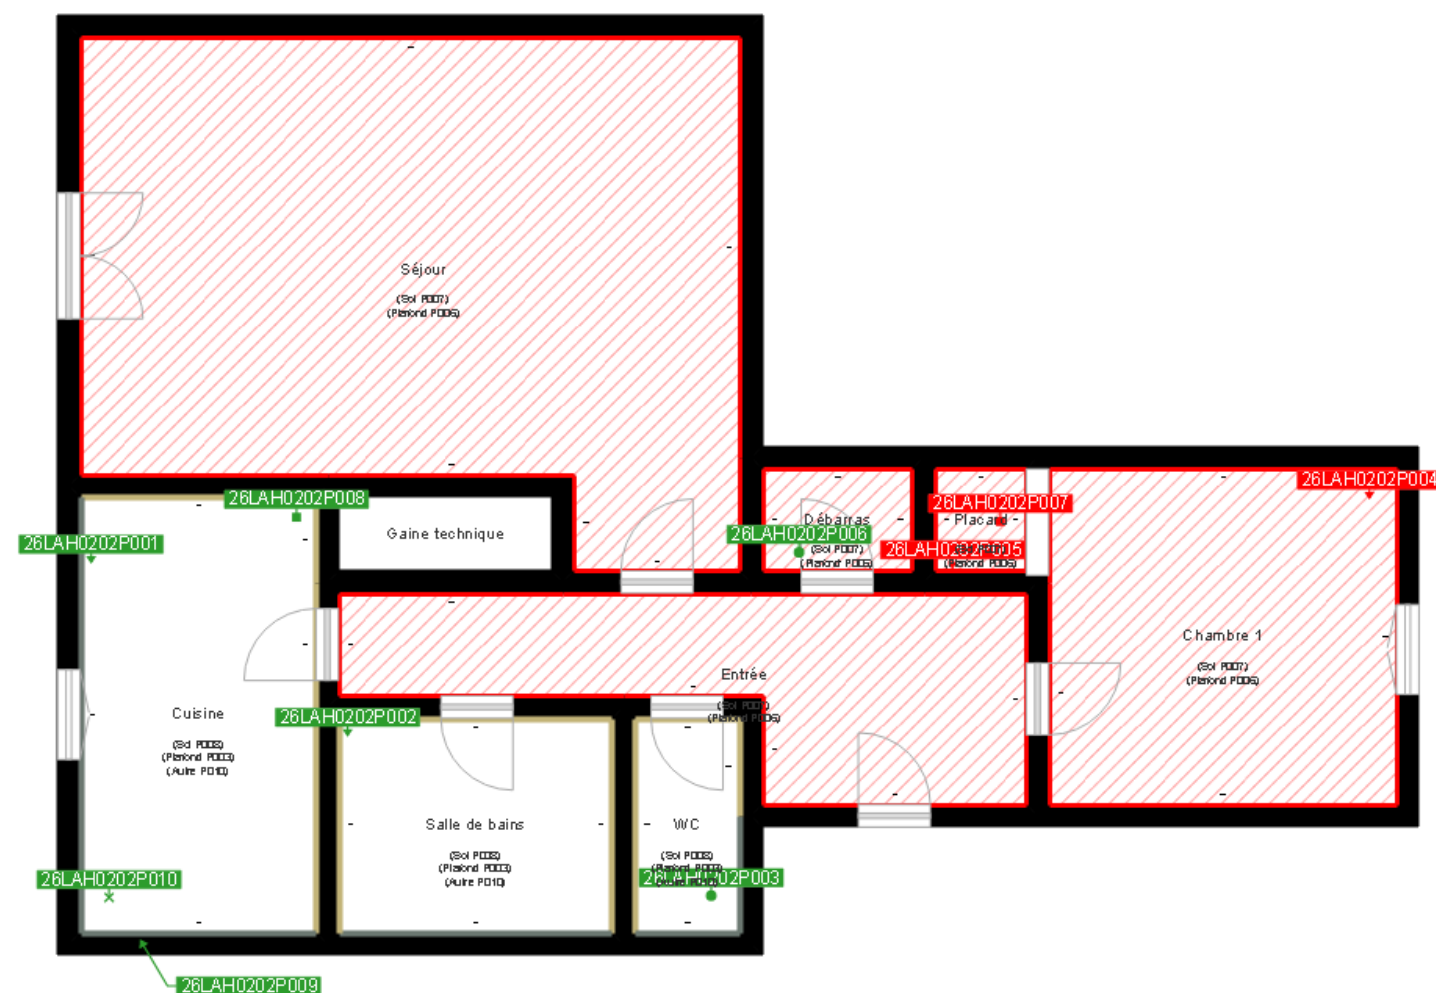
Légende des prélèvements :

- Prélèvement de sol amianté
- Prélèvement de sol non amianté
- Prélèvement de plafond amianté
- Prélèvement de plafond non amianté
- Prélèvement de mur amianté
- Prélèvement de mur non amianté
- Autre type de prélèvement amianté
- Autre type de prélèvement non amianté
- Sols amiantés
- Plafonds amiantés
- Sols et plafonds amiantés
