Rapport de repérage des matériaux et produits contenant de l'amiante avant réalisation de travaux dans un immeuble bâti

(Arrêté du 16 Juillet 2019 et Norme NF X 46-020 : Août 2017)

1
27 RUE DU 8 MAI 1945
77320 LA FERTE GAUCHER

Référence du dossier : Diffus OPH77

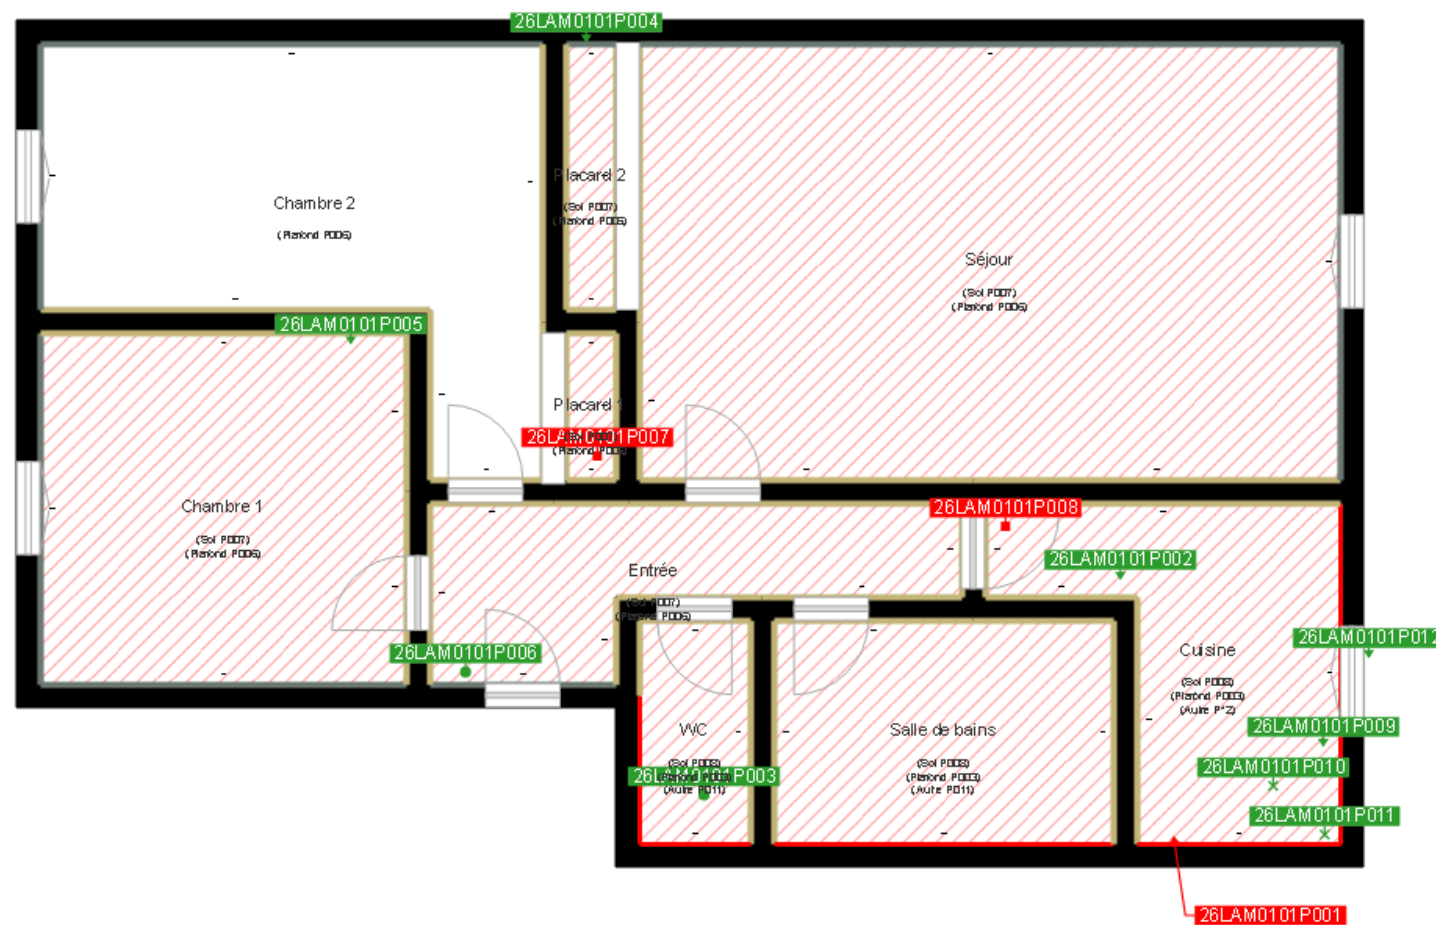
Légende des prélèvements :

- Prélèvement de sol amianté
- Prélèvement de sol non amianté
- Prélèvement de plafond amianté
- Prélèvement de plafond non amianté
- Prélèvement de mur amianté
- Prélèvement de mur non amianté
- Autre type de prélèvement amianté
- Autre type de prélèvement non amianté
- Sols amiantés
- Plafonds amiantés
- Sols et plafonds amiantés
