Rapport de repérage des matériaux et produits contenant de l'amiante avant réalisation de travaux dans un immeuble bâti

(Arrêté du 16 Juillet 2019 et Norme NF X 46-020 : Août 2017)

1
3 RUE DE MONTBARBIN
77580 CRECY LA CHAPELLE

273LAB0001 28/09/2020 - 15:08

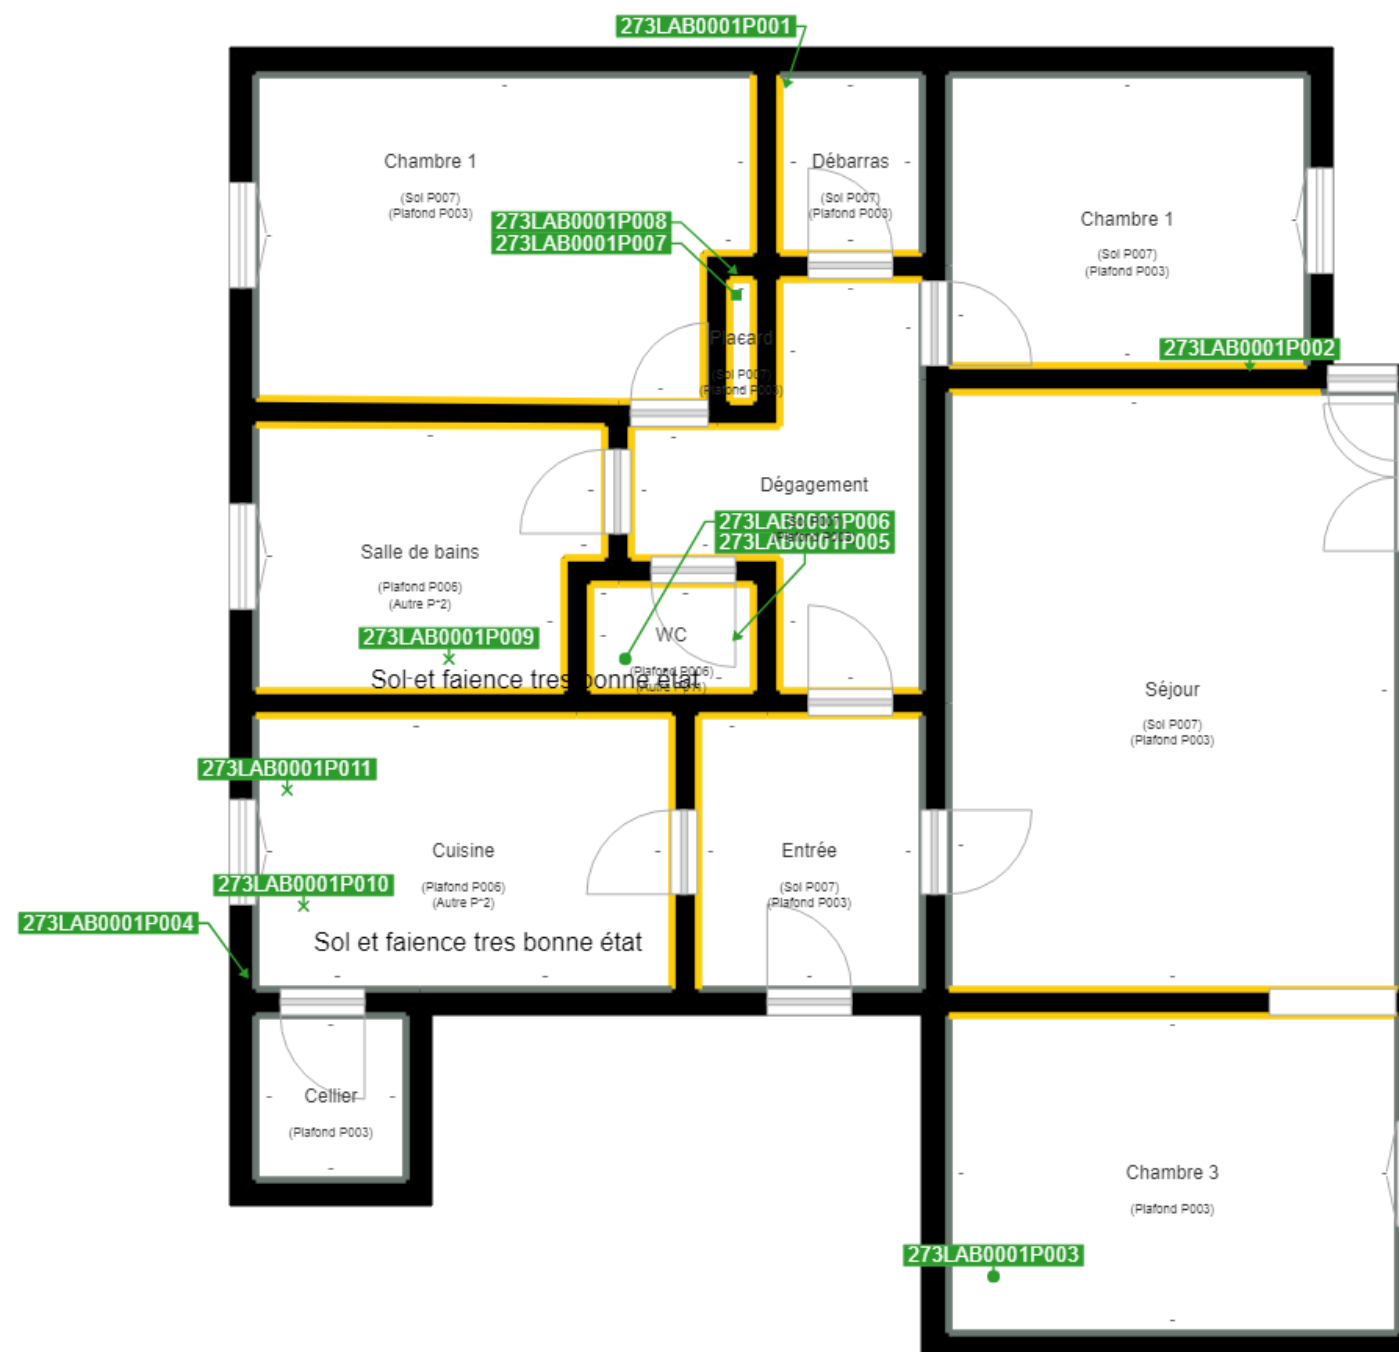
Légende des prélèvements :

- Prélèvement de sol amianté
- Prélèvement de sol non amianté
- Prélèvement de plafond amianté
- Prélèvement de plafond non amianté
- Prélèvement de mur amianté
- Prélèvement de mur non amianté
- X Autre type de prélèvement amianté
- X Autre type de prélèvement non amianté
- Sols amiantés
- Plafonds amiantés
- Sols et plafonds amiantés
