Rapport de repérage des matériaux et produits contenant de l'amiante avant réalisation de travaux dans un immeuble bâti

(Arrêté du 16 Juillet 2019 et Norme NF X 46-020 : Août 2017)

176, Allée de la Justice - Logement 1 - ESC AF - R+3
77190 DAMMARIÉ LES LYS

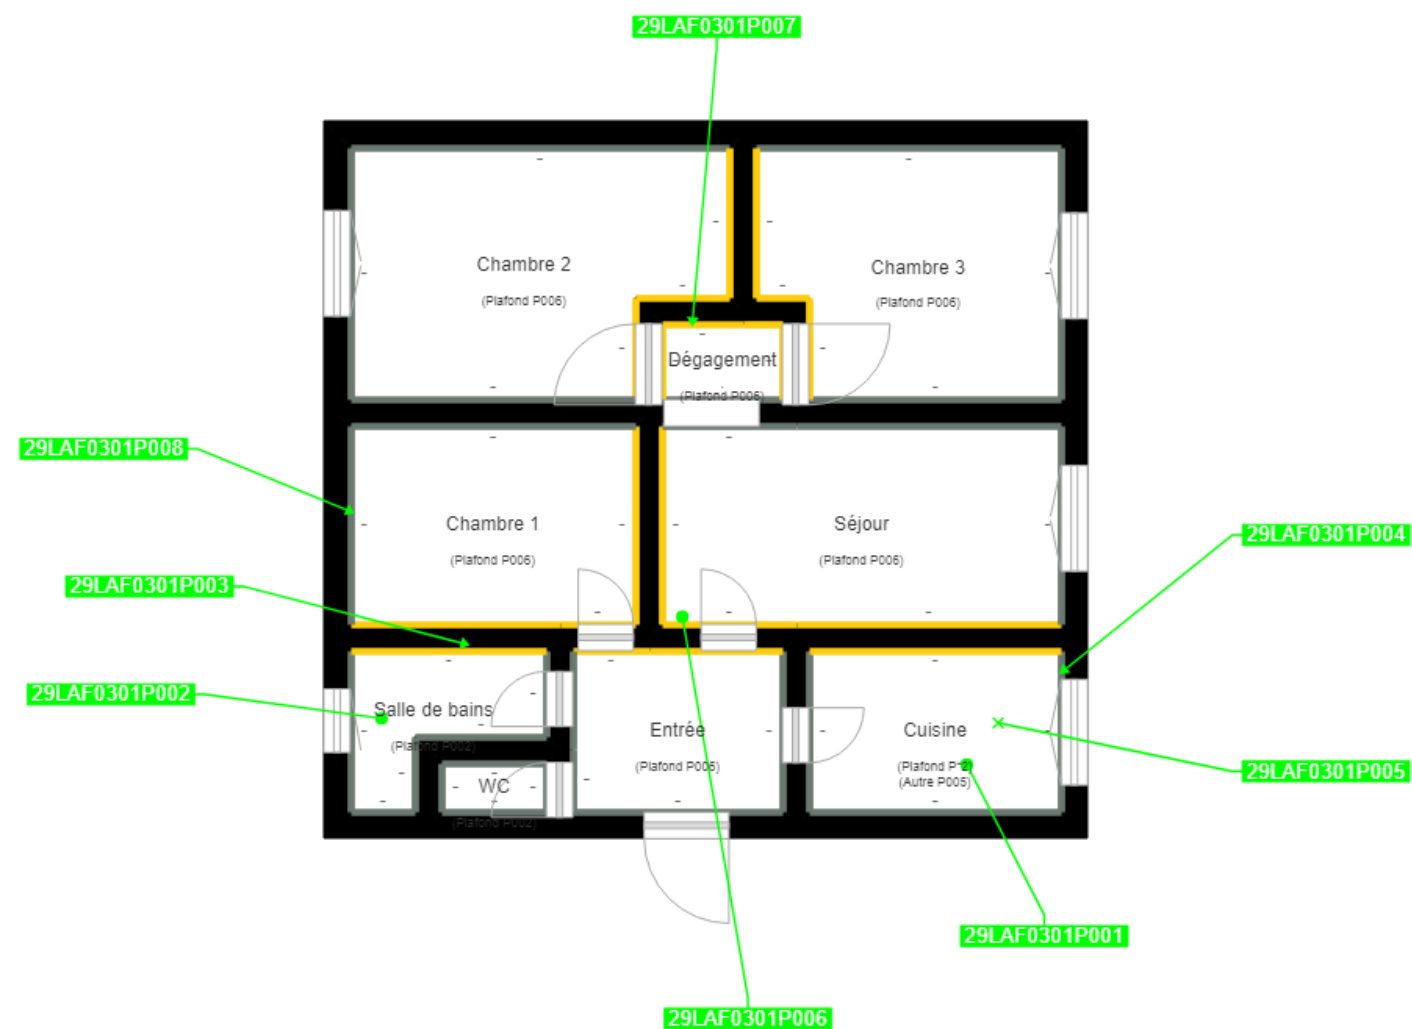
Légende des prélèvements :

Prélèvement de sol amianté
 	Prélèvement de sol non amianté
 	Prélèvement de plafond amianté
 	Prélèvement de plafond non amianté
 	Prélèvement de mur amianté
 	Prélèvement de mur non amianté
 	Autre type de prélèvement amianté
 	Autre type de prélèvement non amianté
 	Sols amiantés
 	Plafonds amiantés
 	Sols et plafonds amiantés
